# Tilstandsrapport

Selveierleilighet (i småhus)

Blekebakken 2A , 5018 BERGEN

Befaringsdato: 12.03.2026

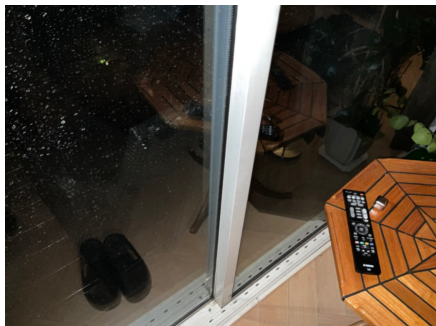
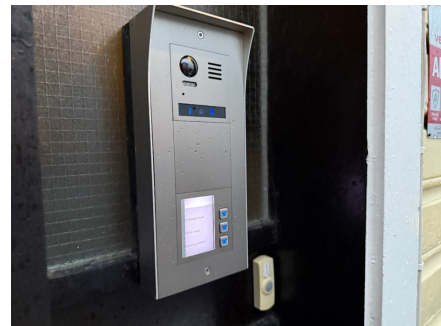
- Det er påvist andre avvik:
- Vurdering er gitt på bakgrunn av alder og forventet gjenstående brukstid.
- Punktert glassrute på skyvedør.

- Andre tiltak:
- Det må påregnes vedlikehold eller utskifting av dører på sikt eller etter behov. Manglende vedlikehold medfører økt risiko for råteskader m.m. Punktert glassrute bør skiftes.

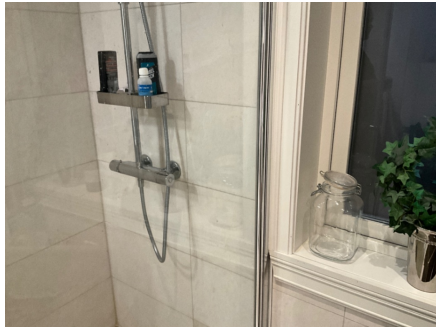
- Det er påvist andre avvik:
- Vindu med ikke fuktbestandige materialer i våtsonen (dusjsonen).

- Andre tiltak:
- Det vurderes ikke for å være behov for tiltak per i dag såfremt det benyttes dusjdører. Vindu blir ikke utsatt for direkte vannsprut/søl. Avvik er satt iht. standardens krav grunnet at vindu er montert i våtsonen.

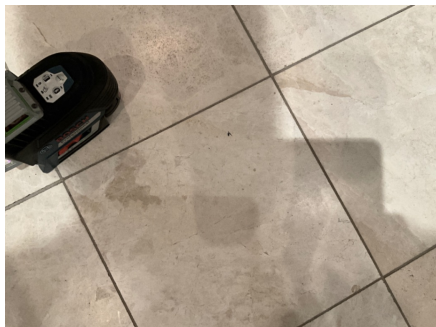
- Det er påvist andre avvik:
- Det er registrert bom i enkelte fliser, som betyr at flisene har sluppet fra underlaget/limet.
- Flis-på-flis (risikoløsning).

- Andre tiltak:
- Tiltak vurderes som ikke nødvendig i dag, men man må være oppmerksom på at fliser med bom kan løsne og på sikt medføre mekanisk skade eller lekkasje i bakenforliggende membran.

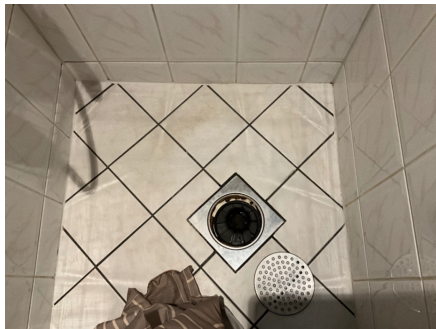
- Det er påvist avvik i fallforhold til sluk i forhold til krav i forskrift på byggetidspunktet.
- Dels motfall mot dør.

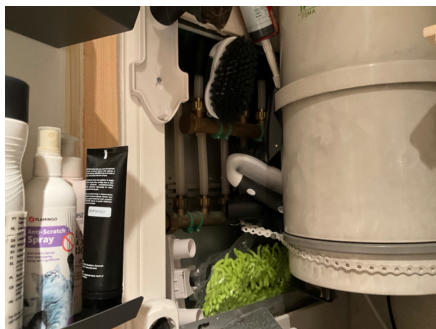
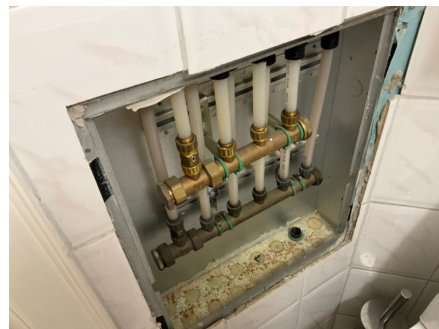
- Det er påvist at eventuelt lekkasjevann fra rør i rør system ikke ledes til sluk eller annen kompenserende løsning.
- Mer enn halvparten av forventet brukstid er passert på innvendige vannledninger.
- Mer enn halvparten av forventet brukstid for eldre deler av anlegget er oppbrukt.
- Liten åpning i bunn av fordelerskap.

- Det er ikke behov for utbedringstiltak siden anlegget fungerer i dag, men ut ifra alder kan skader plutselig oppstå på eldre anlegg.
- Åpning bør tettes.
