Tilstandsrapport

Boligbygg med flere boenheter

Roald Amundsens gate 28C , 4307 SANDNES

Befaringsdato: 14.04.2026

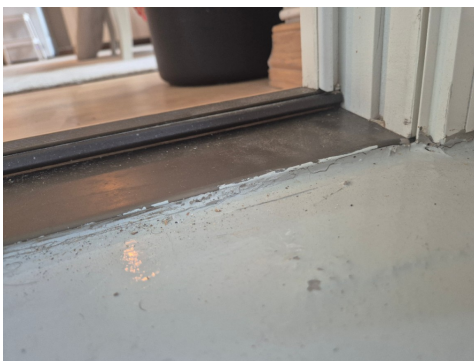
TG 1 Balkonger, terrasser og rom under balkonger

Det registreres liten klaring fra bunnterskel på dør til gulv.

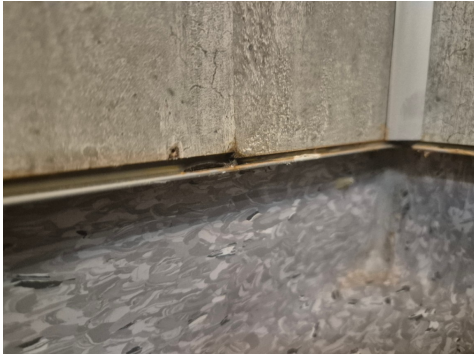
TG 2 Overflater vegger og himling

- Det er tegn på fuktskader nederst på våtromsplater.

Det er registrert fuktrelatert skade med misfarging og svekket/skadet nedre platekant i dusjonen.

Forholdet kan føre til videre fuktpåvirkning og skade på overflater og underliggende konstruksjoner.

Gammel silikon skjæres bort og fuges på nytt på korrekt måte.

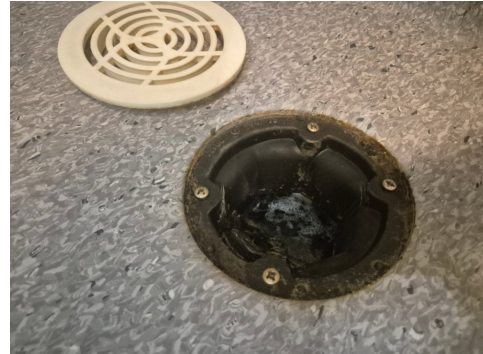
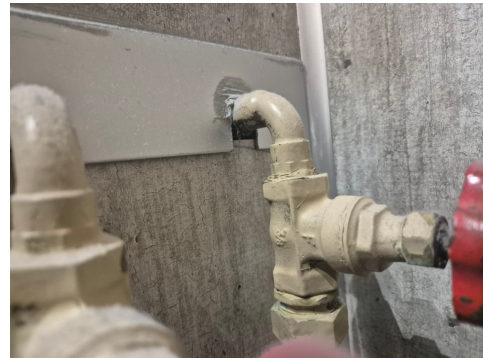
📍 TG 2 Sluk, membran og tettesjikt

- Det er påvist andre avvik:

Det er registrert mangelfull avslutning og tetting rundt rørgjennomføring ved stoppekran. Forholdet er plassert utenfor våtsone og vurderes som et utførelsesavvik.

Det bør utføres utbedring av tetting rundt rørgjennomføringen ved stoppekran for å sikre tilfredsstillende fuktsikring, selv om forholdet er utenfor våtsone. Mangelfull tetting kan medføre økt risiko for fuktinntrengning og påfølgende skader på omkringliggende konstruksjoner.

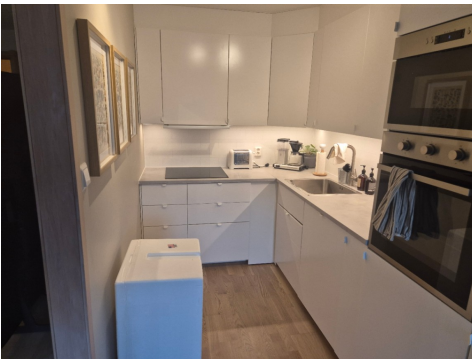
TG 2 Overflater og innredning

- Det er påvist andre avvik:

Det registreres stedvis manglende silikon i fuger på brysningsplater mellom overskap og underskap, samt i skjøten på benkeplaten. Dette kan medføre økt risiko for fuktskader og bør utbedres.

Det bør påføres silikon i fugene mellom brysningsplater, samt i skjøten på benkeplaten, for å hindre fuktinntrenging og redusere risikoen for fuktskader på kjøkkeninnredningen.

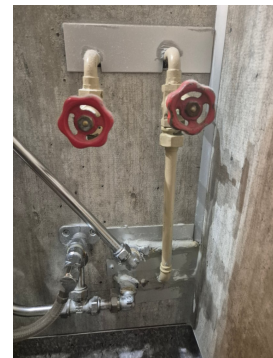
TG 2 Vannledninger

- Mer enn halvparten av forventet brukstid er passert på innvendige vannledninger.

Konsekvensen av å ikke utbedre kan være økt risiko for lekkasjer og påfølgende skader på bygningskonstruksjoner.

Det anbefales å vurdere utskiftning av eldre vannrør og stoppekran, da mer enn halvparten av forventet brukstid er passert.

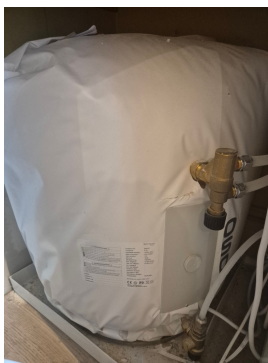
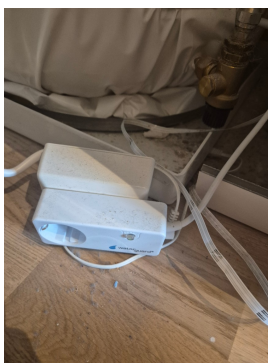
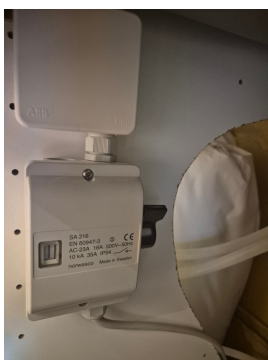
🔧 TG 2 Varmtvannstank

- Det er ikke påvist tilfredsstillende avrenning eller annen kompenserende løsning fra varmtvannstank.

Varmtvannsberederen er plassert i et plast oppsamlingskar. Det er registrert Waterguard, men løsningen er ikke montert tilstrekkelig for å sikre automatisk stenging av vanntilførselen ved eventuell lekkasje.

Mangelfull montering kan medføre at lekkasesikringen ikke fungerer som tiltenkt, noe som øker risikoen for vannskader ved eventuell lekkasje.

Waterguard bør kontrolleres og monteres/funksjonstestes av fagkyndig slik at anlegget fungerer som forutsatt.
