# Vesterdalsvegen 524 4480 KVINESDAL

## Tilstandsrapport Eierskifte

Boligtype: Enebolig

Byggeår: 1963

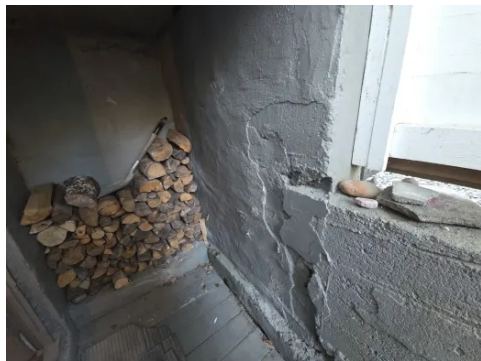
Mur ved inngang. Bør repareres med puss.

Noe riss/sprekker i mur.  
Muren er funnet i generelt god stand ellers.

Pusse igjen sprekker slik at det ikke forverrer seg.

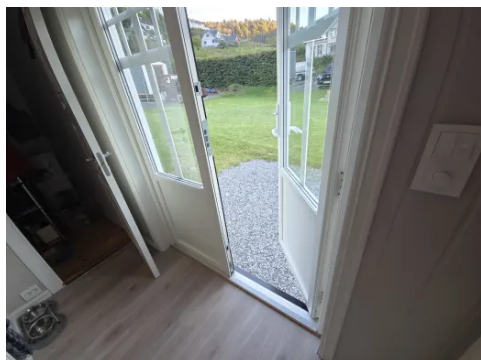
TG3 gis for manglende sikring av balkongdør.

Balkongdør kjøkkenet må sikres.

Balkongdør på kjøkkenet må sikres, fare for fall ut av døra.

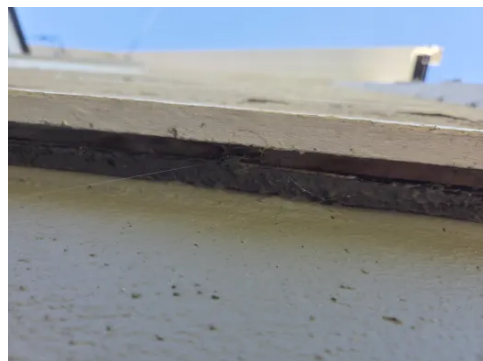
TG2 gis for nordsida, som har overflater fra byggeår.  
Her må det påregnes vedlikehold/utskifting.  
Kledningen på nordsida har for dårlig lufting.

Lite/ingen lufting bak kledning på nordsida.

Vedlikehold/utskifting av kledning på nordsida må påregnes.  
Det bør etableres lufting bak kledning på nordsida.

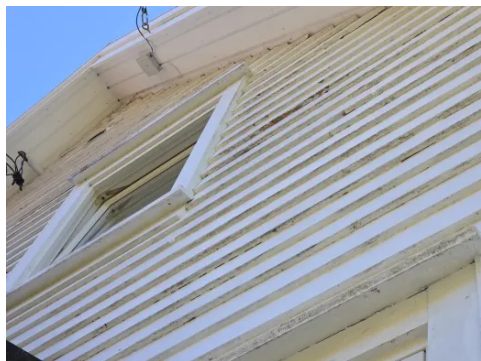
Oversikt kledning på nordsida.  
Kledning er noe værslitt, vanlig svertesopp finnes.

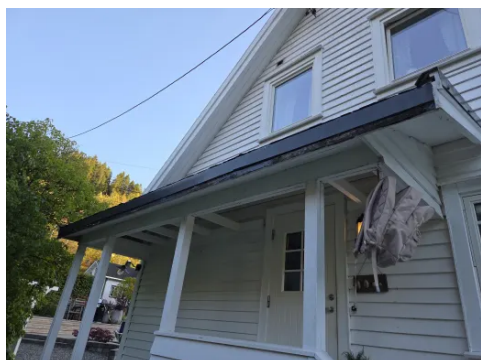
TG2 gis for manglende takrenne på takoverbygg til inngangsparti.

Takrenne mangler ved inngangsparti.

Montere manglende takrenne på takoverbygg til inngangsparti.

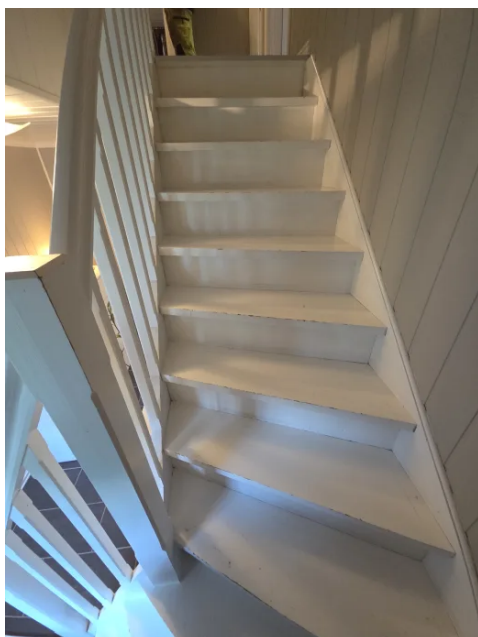
Håndløpere mangler i alle trapper.

Trapp opp til 2.etg. mangler håndløper.

| Montere håndløpere og rekkverk. | |

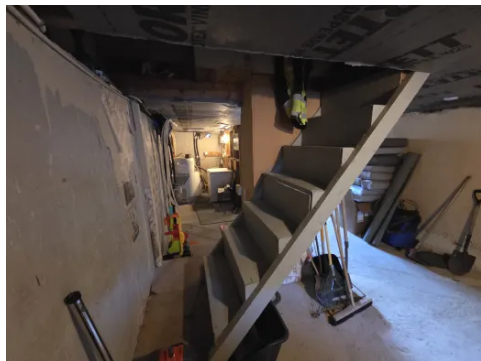
Rekkverk mangler i trappa ned til grovkjeller.

Trapp ned til grovkjeller mangler rekkverk og håndløper.

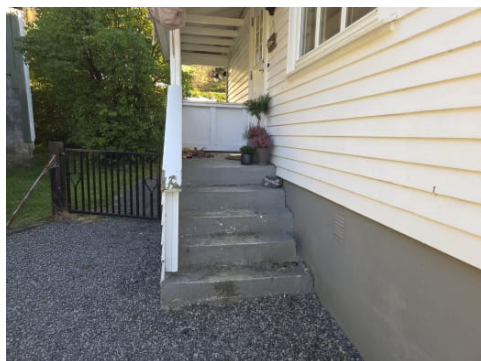
Utvendig trapp mangler håndløper.
