# ENEBOLIG NYGATA 17

Nygata 17, 7300 ORKANGER

## EIERSKIFTERAPPORT™

## Befaringsdato:

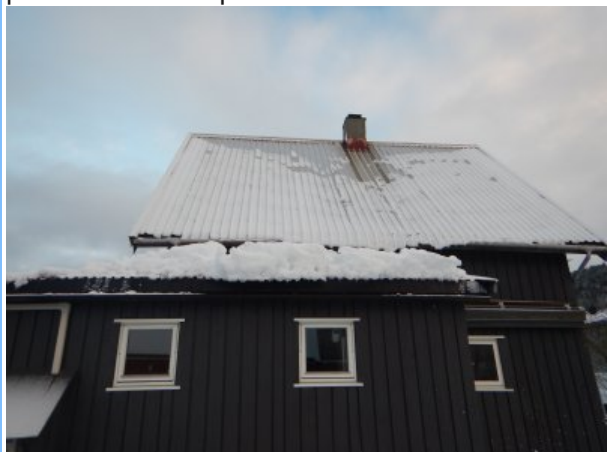
Yttertaket er tekket med stålplater. Takflatene ble vurdert fra bakkenivå, da det ikke var sikkerhetsmessig forsvarlig å inspisere taket nærmere. Undertak og lekter var ikke tilgjengelig for inspeksjon. Renner og nedløp er av metall, med nedløp ført til bakkenivå. Det er ikke montert snøfangere på store deler av takflaten.

**Merknader:** Begrenset tilgjengelighet medfører at deler av takkonstruksjonen ikke kunne inspiseres. Manglende snøfangere innebærer at sikring mot snøras ikke er etablert i tilstrekkelig omfang. Bygningsdelen vurderes å ha passert over halvparten av forventet normal brukstid, og normal alders- og bruksslitasje må påregnes.

| TAKSTMANNENS VURDERING VED TG2: | |
|---|---|
| | Manglende snøfangere medfører risiko for personskade og materielle skader som følge av snøras fra taket. Begrenset innsyn i takkonstruksjonen innebærer også risiko for skjulte svakheter som ikke er avdekket ved befarig.<br>Dersom forholdene vedvarer, kan dette medføre behov for økt vedlikehold og eventuelle tiltak på taket. Snøras kan utgjøre en sikkerhetsrisiko for personer og husdyr, samt skade konstruksjoner og installasjoner under takutspring.<br>Det anbefales å vurdere montering av snøfangere. Videre anbefales jevnlig kontroll og nødvendig vedlikehold av taktekking, samt nærmere undersøkelse av takkonstruksjonen når dette kan gjennomføres på en sikker måte. |
