Tilstandsrapport

📍 Jegergata 1, 4616 KRISTIANSAND S

gnr. 151, bnr. 992, snr. 4

Rapportdato: 23.02.2025

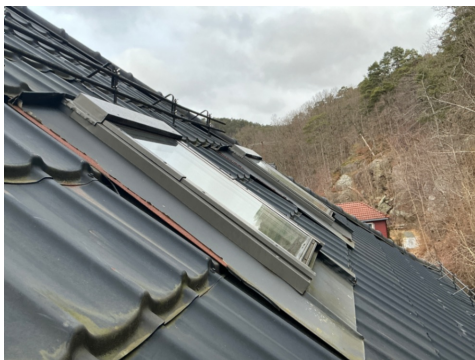
Vinduene har redusert funksjon, kun det ene var til å normalt åpne. De er endel rust på beslagsløsninger rundt vinduer. Eldre vinduer. Det gis en tg3 fordi det bør påregnes vedlikehold for normal funksjon, evt vurdere utskiftning.

Kostnadsestimat: 50 000 - 100 000

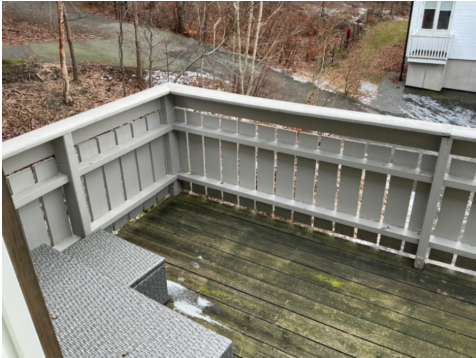
! TG 2 Balkonger, terrasser og rom under balkonger

Balkong/terrasse med dekke av terrassebord.

Trenger en god vask når sesong tillater dette. Skjevhet må holdes under godt oppsyn og evt vedlikehold.

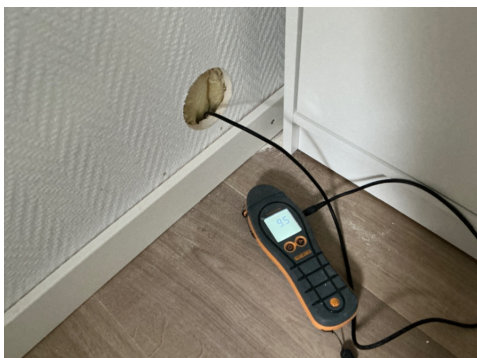
TG 2 Ventilasjon

Hulltaking utført i tilstøtende rom, ikke tegn til avvik. Utført fra soverom.

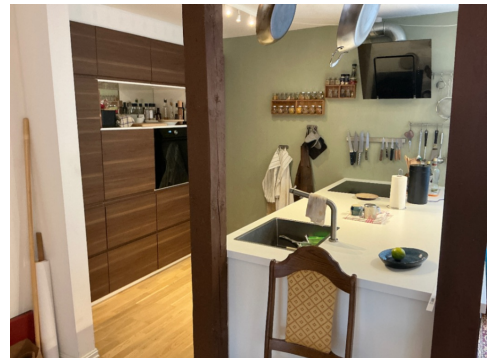
Lekkasjesensor montert. Denne skal fungere slik at den stenger vann til oppvaskmaskin dersom den føler lekkasje på sensorledninger.

Anbefales montert.
