Tilstandsrapport

📍 Jegergata 1, 4616 KRISTIANSAND S

gnr. 151, bnr. 992, snr. 4

Rapportdato: 23.02.2025

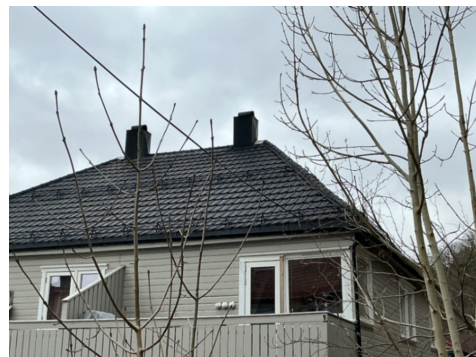
Veggkonstruksjon

Det er hovedsakelig eldre kledning. På eldre kledning så må man forvente bakenforliggende avvik som ikke er synlig, som avdekkes ved bytte av kledning.

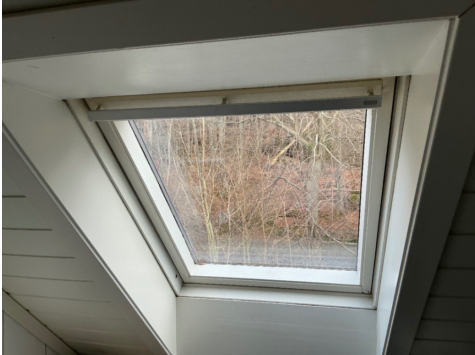
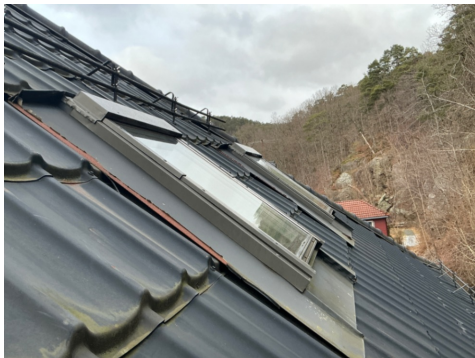
Vinduene hadde noe redusert funksjon, men eier har smurt opp siden og fungerer bedre. De er endel rust på beslagsløsninger rundt vinduer. Eldre vinduer. Det gis en tg3 fordi det bør påregnes vedlikehold /vurdere utskiftning.

Kostnadsestimat: 50 000 - 100 000

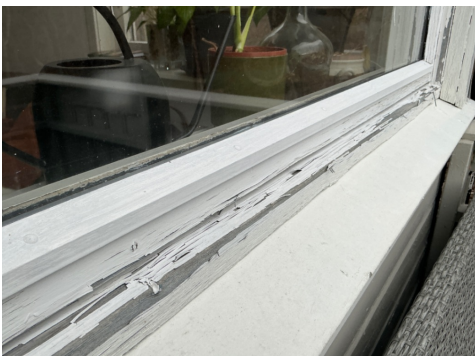
! TG 2 Vinduer

Trevinduer med isolerglass.

Fremtidig modernisering påregnes. Vedlikehold.

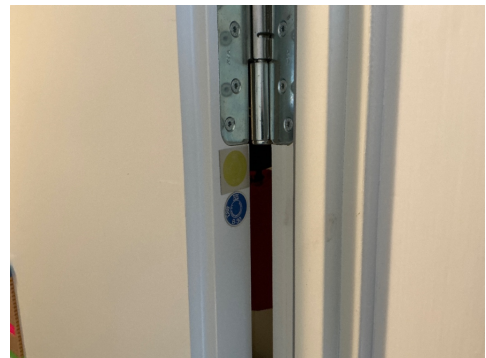
! TG 2 Dører

Ytterdører ble funksjonstestet for heng i karm og dørsvill.

Det kan oppleves sesongvariasjon på funksjon dører. Pga varierende fuktig klima mm så kan dører av og til fungere bra, mens andre ganger tar de i karm.

Funksjon bør opprettholdes pga rømning.

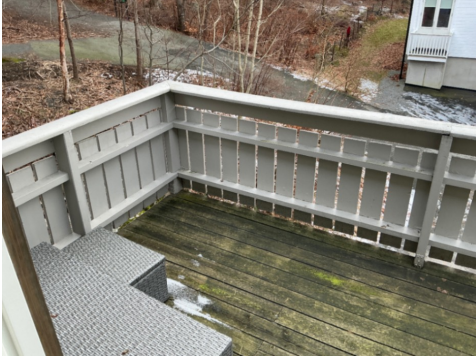
! TG 2 Balkonger, terrasser og rom under balkonger

Balkong/terrasse med dekke av terrassebord.

Trenger en god vask når sesong tillater dette. Skjevhet må holdes under godt oppsyn og evt vedlikehold.

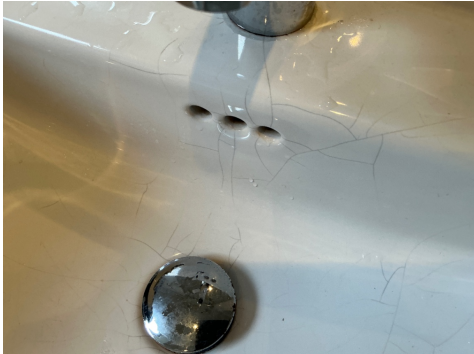
TG 2 Sanitærutstyr og innredning

Det er ikke synlig drengspalte under wc. Dette medfører at man ikke vil avdekke evt. lekkasje fra skjult sisterne i vegg. Trykknapp wc sitter litt løst. Noe krakkelering i vask.

Man kan for ordens skyld lage drengspalte, men kan ikke garantere at det har den funksjonen det skal fordi det da kreves at det er tett membranløsning inni sisternekasse slik at vann ikke ledes annen vei enn ut drengshull.

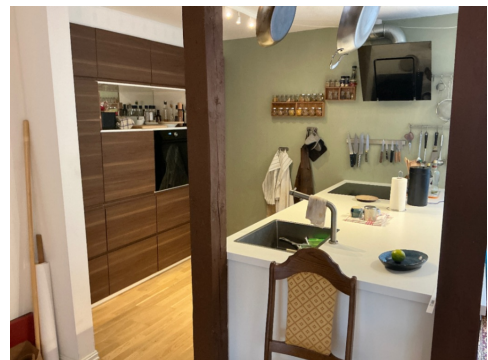
Lekkasjesensor montert. Denne skal fungere slik at den stenger vann til oppvaskmaskin dersom den føler lekkasje på sensorledninger.

Anbefales montert.
