# Tilstandsrapport

📍 Jegergata 1, 4616 KRISTIANSAND S

# gnr. 151, bnr. 992, snr. 4

Rapportdato: 23.02.2025

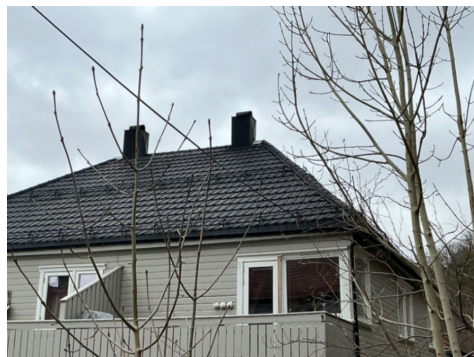
#### Vurdering av avvik:

- Overvåk tilstanden jevnlig. For å få tilstandsgrad 0 eller 1 må beslag/renner/nedløp skiftes ut, men tidspunktet for når dette er nødvendig er vanskelig å si noe om.

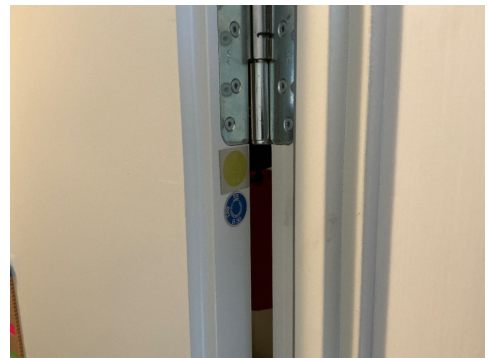
## ! TG 2 Dører

Ytterdører ble funksjonstestet for heng i karmen og dørsvill.

Det kan oppleves sesongvariasjon på funksjon dører. Pga varierende fuktig klima mm så kan dører av og til fungere bra, mens andre ganger tar de i karm.

Funksjon bør opprettholdes pga rømning.

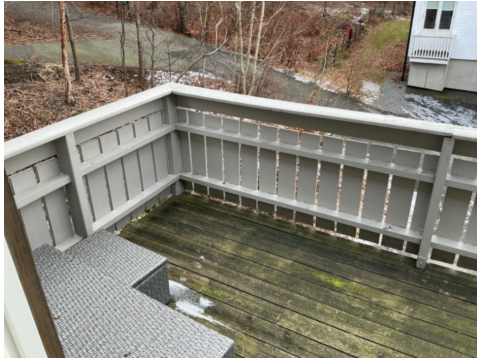
## ! TG 2 Balkonger, terrasser og rom under balkonger

Balkong/terrasse med dekke av terrassebord.

Trenger en god vask når sesong tillater dette. Skjevhet må holdes under godt oppsyn og evt vedlikehold.

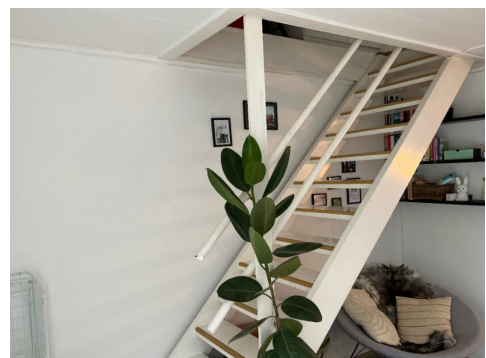
### Vurdering av avvik:

Håndløper anbefales på begge sider og mindre avstand spiler anbefales.

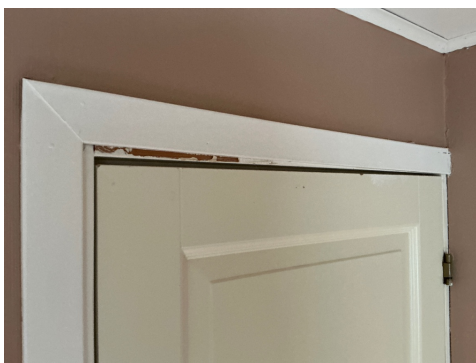
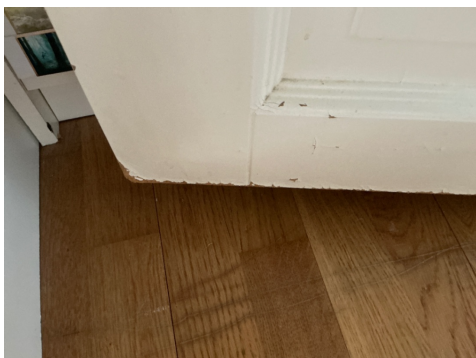
## ! TG 2 Innvendige dører

- Det er avvik:

Fungerer med avvikene. Man kan forsøke noe høvling på eldre dører.

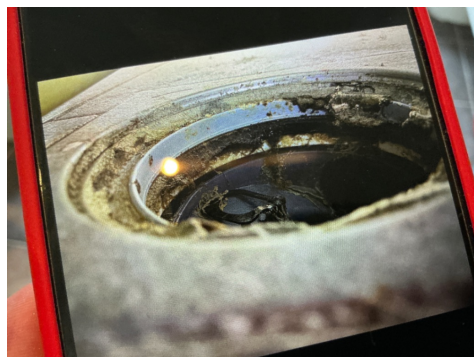
## Vurdering av avvik:

Overvåk tilstanden jevnlig. For å få tilstandsgrad 0 eller 1 må tettesjiktet skiftes ut, men tidspunktet for når dette er nødvendig er vanskelig å si noe om.

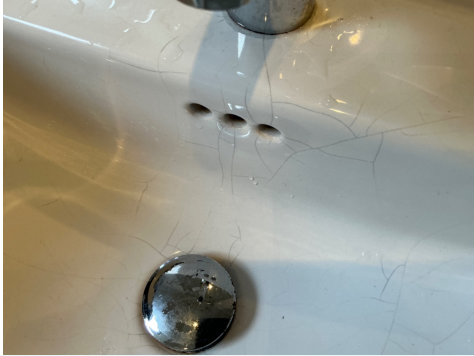
#### ! TG 2 Sanitærutstyr og innredning

Det er ikke synlig drens-spalte under wc. Dette medfører at man ikke vil avdekke evt. lekkasje fra skjult systerne i vegg. Trykknapp wc sitter litt løst. Noe krakkelering i vask.

Man kan for ordens skyld lage drensspalte, men kan ikke garantere at det har den funksjonen det skal fordi det da kreves at det er tett membranløsning inni systerne slik at vann ikke ledes annen vei enn ut drenshull.

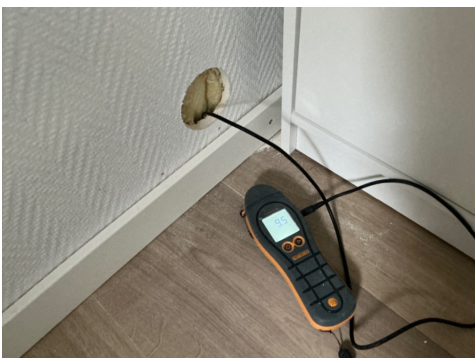
## ! TG 2 Ventilasjon

- Det er avvik:

Hulltaking utført i tilstøtende rom, ikke tegn til avvik. Utført fra soverom.

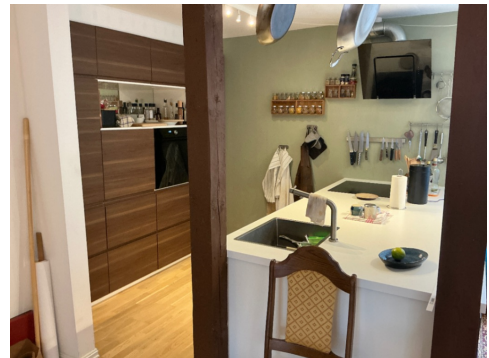
2 ETASJE > STUE/KJØKKEN

Lekkasjesensor montert. Denne skal fungere slik at den stenger vann til oppvaskmaskin dersom den føler lekkasje på sensorledninger.

Anbefales montert.

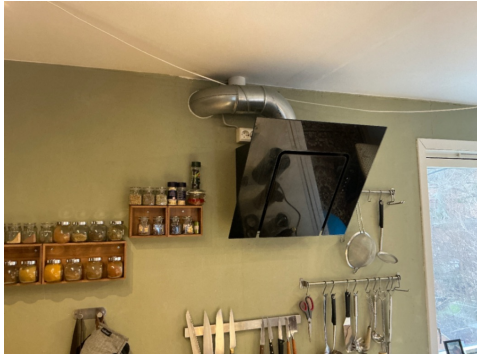
## ! TG 2 Avtrekk

- Det er avvik:

Oppsyn ved bruk.

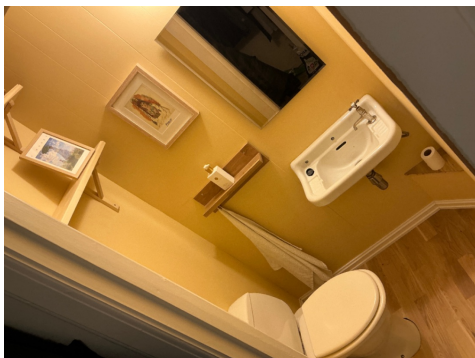
### 2 ETASJE > TOALETROM

- Det er avvik:

Fungerer med avviket, oppsyn ved bruk. Evt modernisering på sikt vurderes.

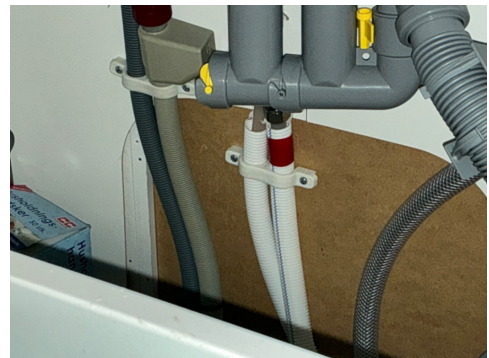
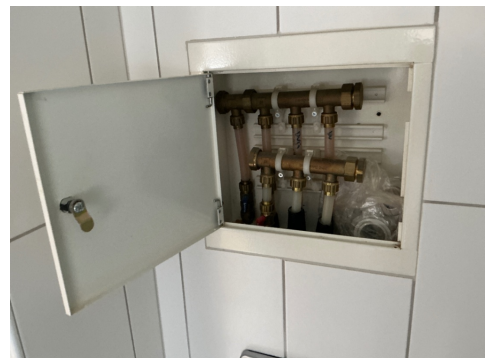
#### ! TG 2 Vannledninger

#### Vurdering av avvik:

- Det er ikke behov for utbedringstiltak siden anlegget fungerer i dag, men ut ifra alder kan skader plutselig oppstå på eldre anlegg.

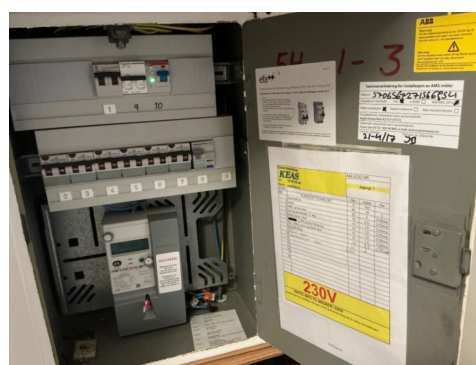
## ! TG 2 Elektrisk anlegg

Det gis en tg2 fordi det mangler dokumentasjon i skap på arbeid som er gjort etter el kontroll. Det er ikke avdekket noen åpenbare tegn til avvik eller feil, men gis generelt tg2 ved slikt avvik.
