# Tilstandsrapport

Boligbygg med flere boenheter

Fossumveien 70 , 0985 OSLO

Befaringsdato: 13.02.2026

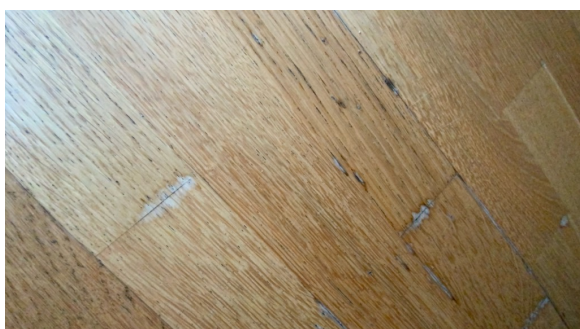
### TG 2 Overflater

- Overflater har en del slitasjegrad utover det en kan forvente.

Det er stedvis noe fuktmerker og riper på parkett

- Andre tiltak:
- Overflater må utbedres eller skiftes.

Det anbefales å utbedre skader ved å bruke reparasjonsvoks lokalt, eventuelt slipe eller bytte parkett for å lukke avviket og forhindre at skadene utvikler seg videre over tid.

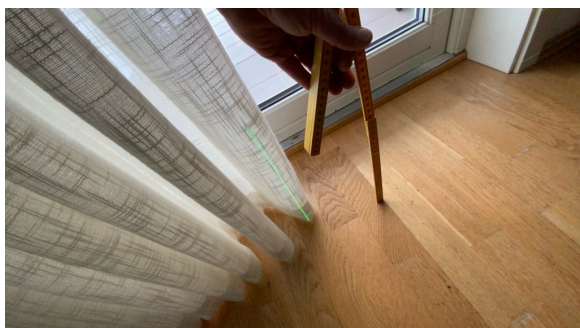
## TG 2 Etasjeskille/gulv mot grunn

- Det er målt høydeforskjell på mellom 15-30 mm gjennom hele rommet. Tilstandsgrad 2 gis med bakgrunn i standardens krav til godkjente måleavvik.

Det ble målt ca 18 mm helling på gulv i stue/kjøkken.

- For å få tilstandsgrad 0 eller 1 må høydeforskjeller rettes opp. Det vil imidlertid sjelden være økonomisk rasjonelt som et enkeltstående tiltak i en bolig som dette. Dersom boligen en gang skal renoveres, kan man vurdere slike tiltak.

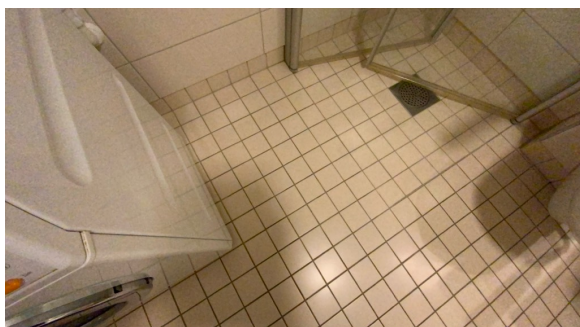
### TG 2 Overflater Gulv

Gulvet er flislagt. Rommet har elektriske varmekabler. Fall mot sluk er målt til 40 mm. Høydeforskjell fra toppen av sluket til toppen av membranen ved dørterskelen er 40 mm.

- Det er påvist at noen fliser har bom (hulrom under).

- Selv om bom eller hull lyd ikke alltid er et umiddelbart problem, bør det overvåkes nøye før eventuell utvikling i sprekker i flisfuger e.l. oppstår. Dette må en foreta tiltak for, for å begrense utviklingen.

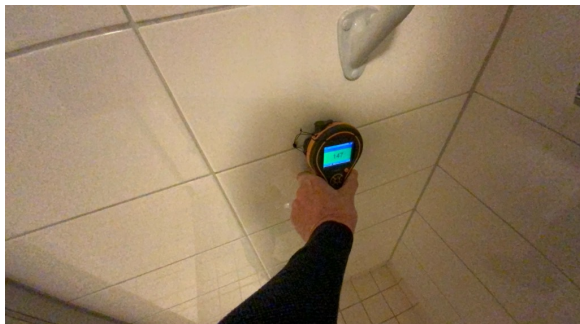
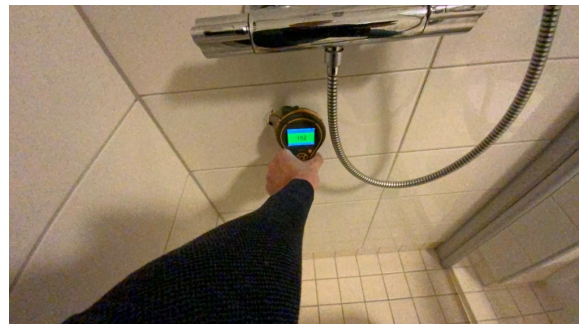
### TG IU Tilliggende konstruksjoner våtrom

Badet har baderomskabin i betong og det er ikke praktisk mulig å gjennomføre boring av hull for fuktsøk. En baderomskabin er en forhåndsprodusert del som settes inn i bygget i stedet for at badet bygges på stedet, ofte som et totalt og ferdig bad. Det indikerte ikke fukt på vegger ved søk inne i dusjonen befaringsdagen.

- Det er pga bygningsmessige hindringer ikke fysisk mulig å foreta hulltaking i vegg bak våtsone.

- Ved manglende hulltaking er det fare for at eventuelle skader i veggen ikke avdekkes.

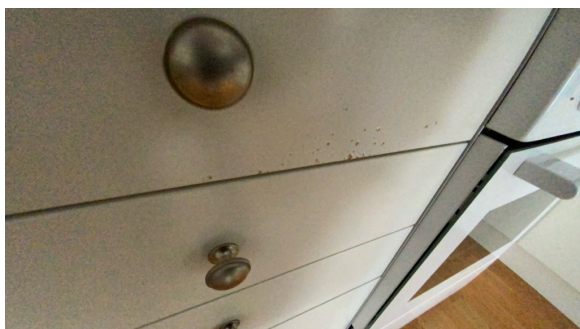
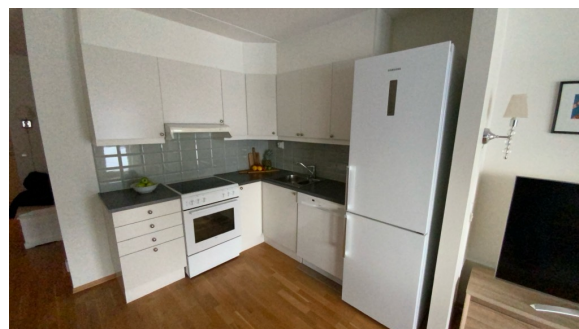
#### **Overflater og innredning**

- Det er påvist skader på overflater/kjøkkeninnredning utover normal slitasjegrad.

Noe stedvis merker og slitasje på dør og skuffefronter.

Det anbefales å utbedre skader for å unngå videre utvikling. Dører kan males eller skiftes for å lukke avviket. Dersom skadene ikke utbedres, kan det føre til ytterligere forringelse av overflater og redusert levetid på kjøkkeninnredningen.

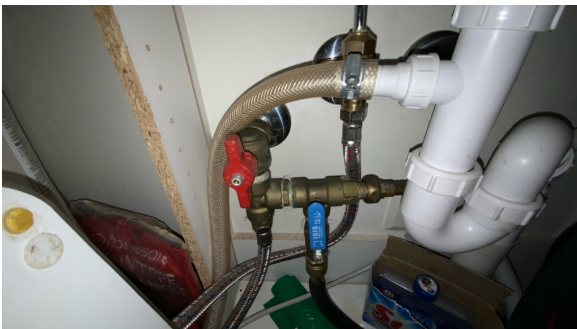
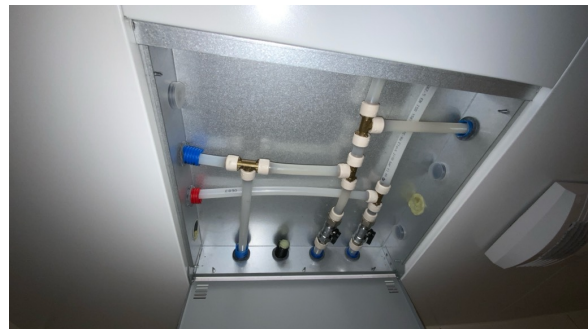
### TG 2 Vannledninger

- Rørkursene på rør-i-rør systemet på vannledninger er ikke merket.

- Rørkurser på rør-i-rør system bør merkes.

Rørkursene på rør-i-rør systemet bør merkes, slik at det er enkelt å identifisere hvilket rør som går hvor ved behov for utskifting eller ved en eventuell lekkasje. Manglende merking kan føre til unødvendig tidsbruk og økt risiko for feil ved reparasjoner, samt forsinkelser ved utbedring av lekkasjer.
