# Tilstandsrapport

Boligbygg med flere boenheter

Høyjordveien 766 , 3158 ANDEBU

Rapportdato: 17.02.2026

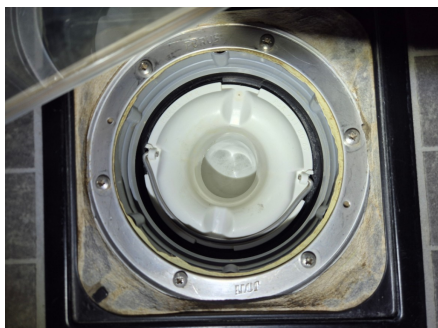
Det er plastsluk og smøremembran med dokumentert utførelse.  
Membran er utbedret av m-tett etter reklamasjon i 2022. Bildedokumentasjon er fremvist.
