# Tilstandsrapport

Fritidsbolig

Movegen 124, 8704 NESNASTRANDA

Rapportdato: 04.09.2025

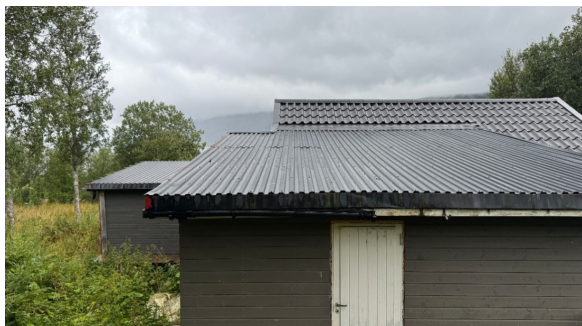
Takplatene er ikke skrudd i henhold til leggeanvisning.  
Lektene er ikke lagt i henhold til leggeanvisning da skruene er på feil plass og det er registrert nedbøying i takplatene.  
Det er registrert noe rust i taktekke.

Det er registrert noe rust og bulker i taktekke.

- Tiltak:
- Taket må demonteres og lekter må monteres i henhold til leggeanvisning. Montering av nye takplater må påregnes på grunn av hull etter feilskruing og nedbøying.  
Takplater med rust må overflatebehandles eller skiftes.  
Utskifting av takplater med bulker bør vurderes.

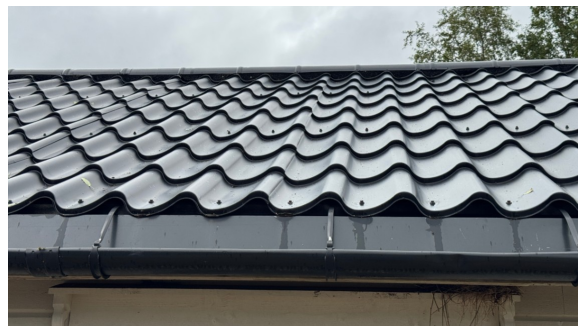
Taktekke er feilmontert og det er registrert nedbøying i taktekke.

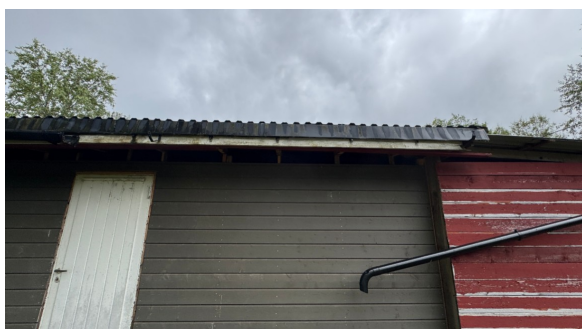
Deler av takrennen mangler.

Det må monteres takrenner der det mangler.

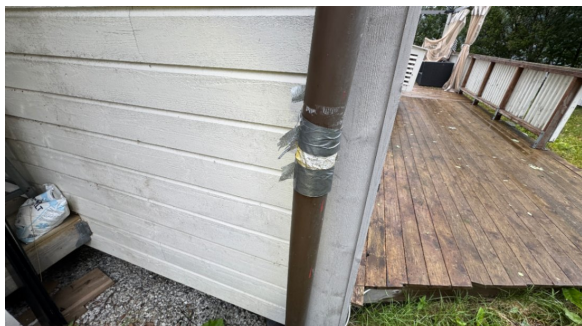
Ufagmessig utførelse av taknedløp.

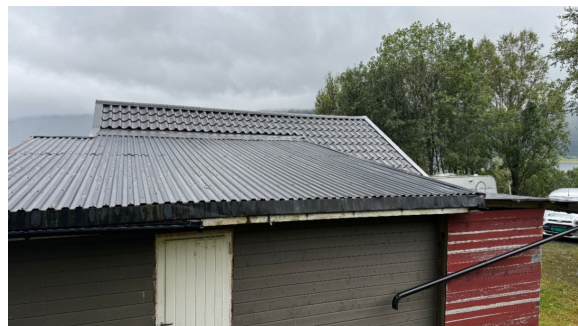
Det mangler snøfangere på hele eller deler av taket, noe som var krav på byggemeldingstidspunktet.

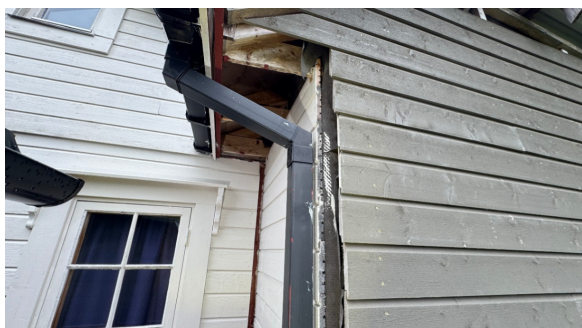
Det mangler hjørnekasser på deler av hytta.

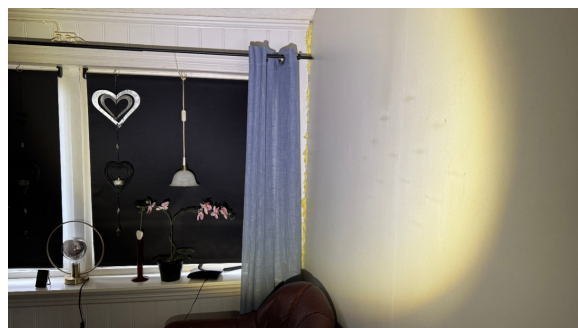
Det er lagt isolasjon i hjørnet på stuen, noe som tyder på kaldtrekk.

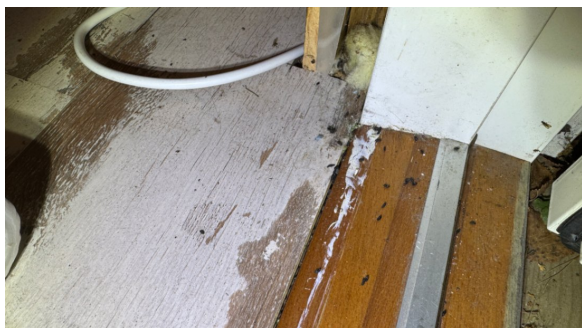
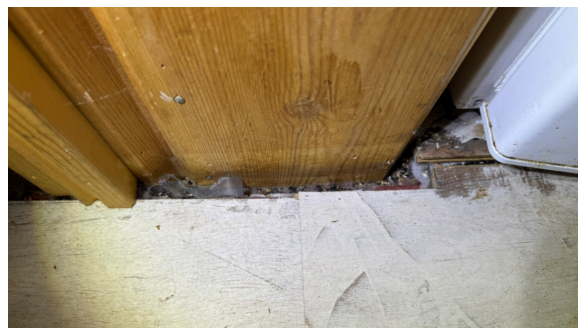
Under befaringen ble det oppdaget spor etter mus i hytta (muselort). På generelt grunnlag er det alltid usikkert mht. hvilke skader mus kan ha forårsaket i yttervegger og andre lukkede konstruksjoner.

Det er registrert spor etter mus i hytta.

Konstruksjonene må sikres mot skadedyr/mus ved montering av musesperre eller lignende.

Yttervegger bør åpnes og kontrolleres for eventuelle museskader. Det må utføres tetttiltak slik at ikke mus kommer seg inn i konstruksjonen.

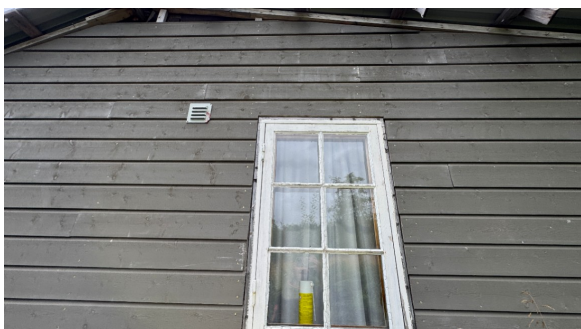
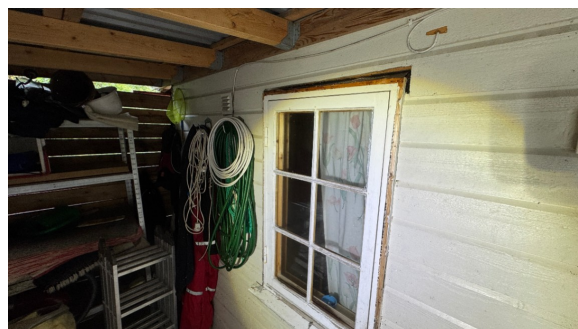
Utvendig omramming rundt vinduer mangler.

Utskifting av vinduer må påregnes.

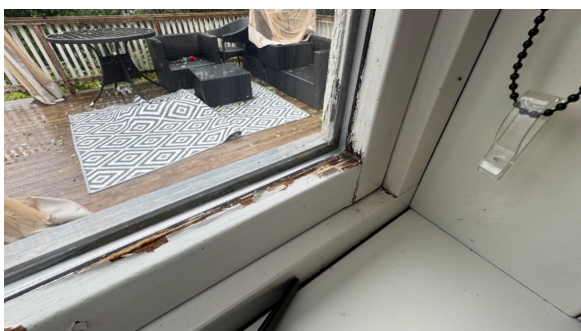
Det er tegn til innvendig kondensering på vinduer.

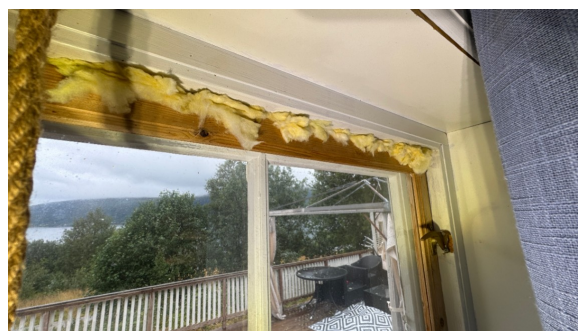
Det er lagt isolasjon mellom vinduskarm og glass, dette tyder på kaldtrekk.

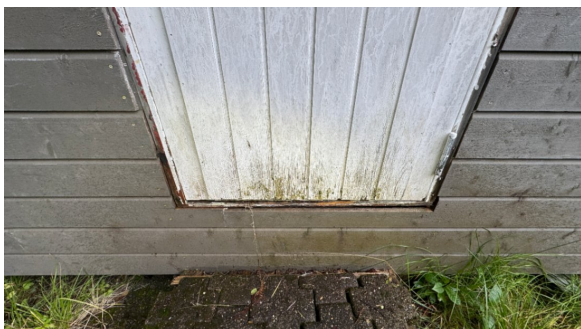
Boddør er utvendig værslitt og mangler utvendig omramming.

Utskifting av terrassedør og boddør må påregnes.

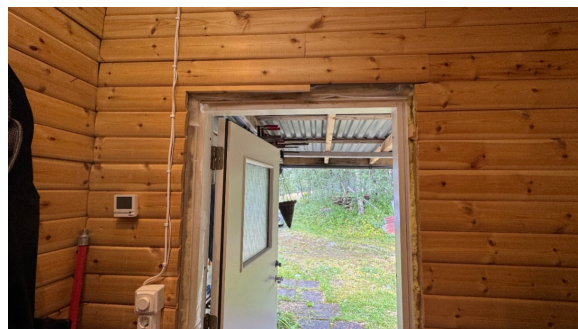
Inngangsdøren mangler foringer og lister.

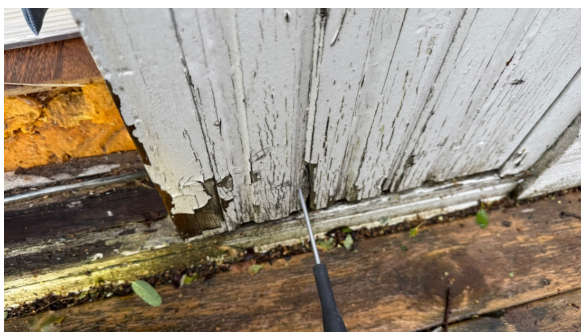
Terrassedøren har råteskader.

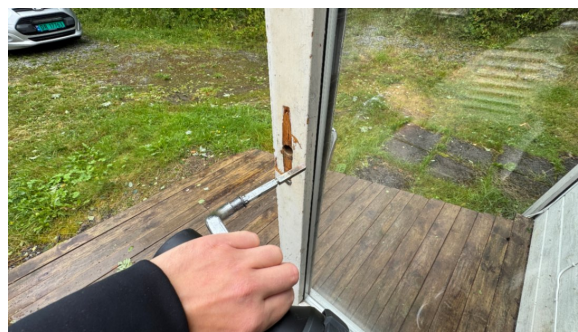
Dørvrider er løs.

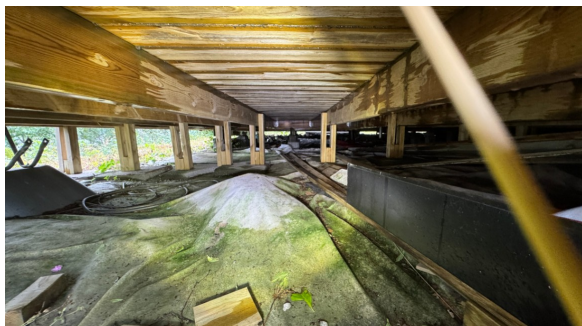
Terrassen er understøttet med søyler av tre som er skrudd på siden av bjelkene uten direkte understøttelse under bjelkene. Konstruksjonen bæres dermed i hovedsak av skruene, noe som gir redusert bæreevne.

- Rekkverk må monteres for å lukke avviket.
- Råteskadede konstruksjoner må skiftes ut.
- Beslag må skiftes ut/monteres.

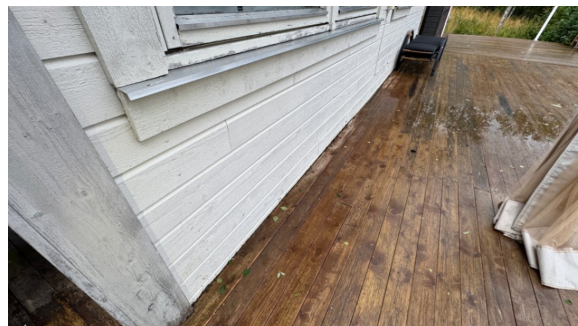
Det mangler beslag mellom bordkledning og terrasse.

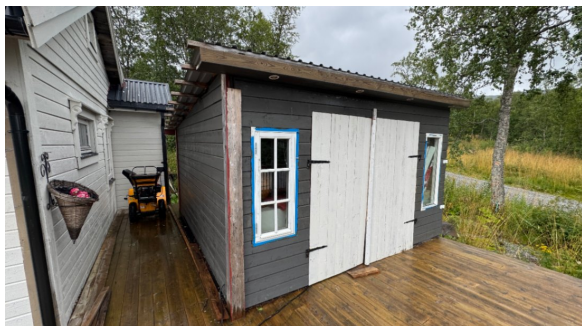
Det er noe gjenstående arbeider på utestue/gapahuk.

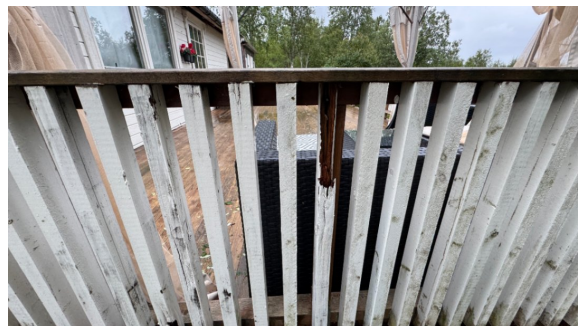
Det er råteskade i rekkverk.

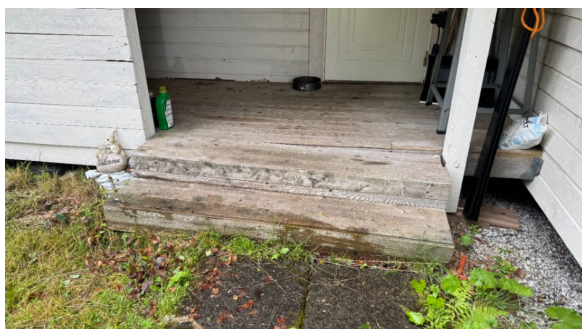
Konstruksjonene har skjevheter.

- Lokal utbedring må utføres.

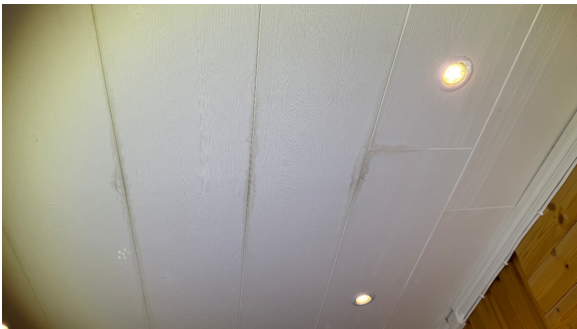
Det er fuktmerker i himlingen.

Utskifting av enkelte overflater må påregnes

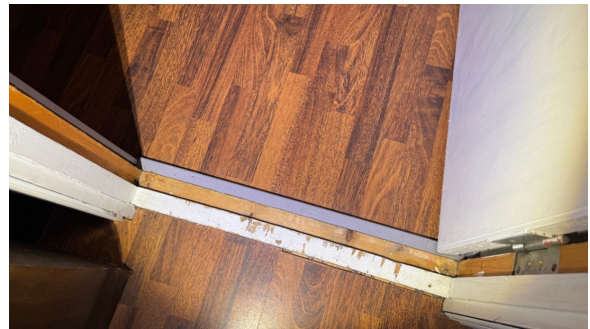
Det er registrert noe ufagmessige avslutninger mot dører.

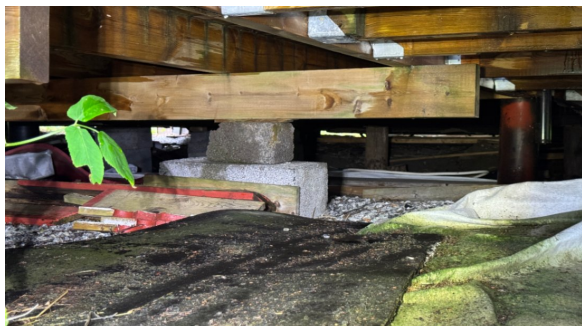
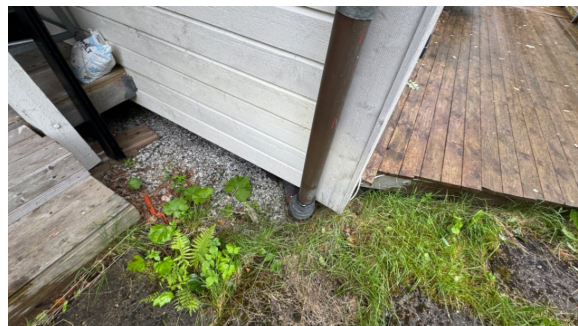
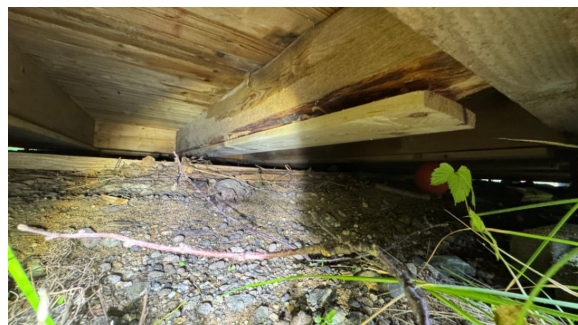
Det er begrenset inspeksjonsmuligheter under hytta på grunn av lav frihøyde.

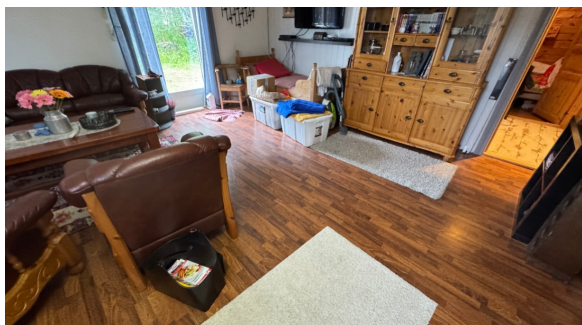
- Målt høydeforskjell på over 20 mm innenfor en lengde på 2 meter. Tilstandsgrad 3 gis med bakgrunn i standardens krav til godkjente måleavvik.
- Målt høydeforskjell på over 30 mm gjennom hele rommet. Tilstandsgrad 3 gis med bakgrunn i standardens krav til godkjente måleavvik.

Største målte planavvik er målt i stuen.

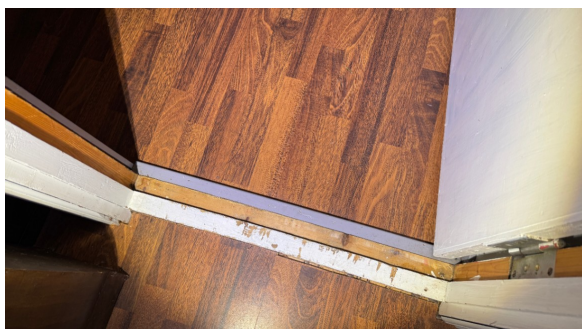
Det er registrert en del slitasje på dørkarmen/terskler.

- Enkelte dører må justeres.
- Det bør foretas tiltak på enkelte dører.

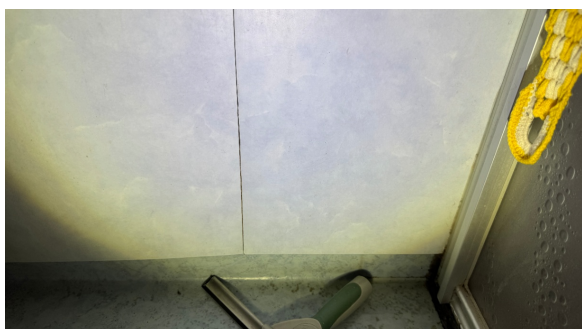
Det er registrert ujevnheter/utbuling i veggplater i dusjsonen.

- Våtrommet må totalrenoveres. Alle forhold med tettesjikt, våtsone, sluk m.m. må dokumenteres.
- Manglende oppgradering av våtrommet medfører høy risiko for at konstruksjonene ikke vil tåle vanlig bruk av vann eller lekkasjer. Dette kan føre til fuktskader på tilstøtende konstruksjoner.

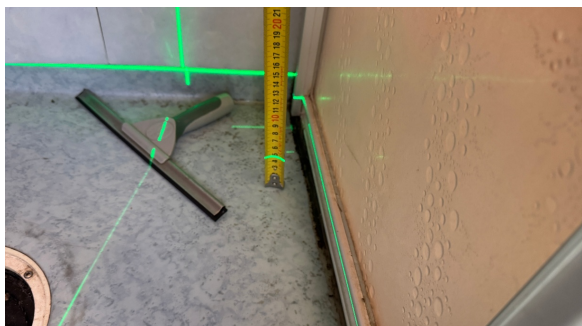
Det er registrert motfall mot sluken.

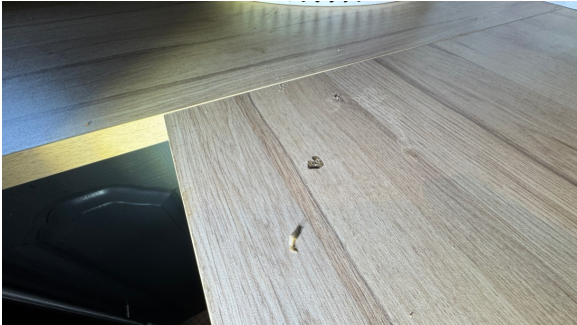
Hakk i benkeplate.

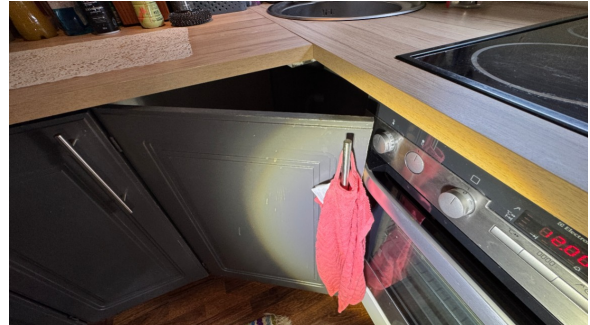
Kjøkkenskap tar i komfyren.

Kjøkkenskap bør justeres/flyttes slik at det ikke tar i komfyren.

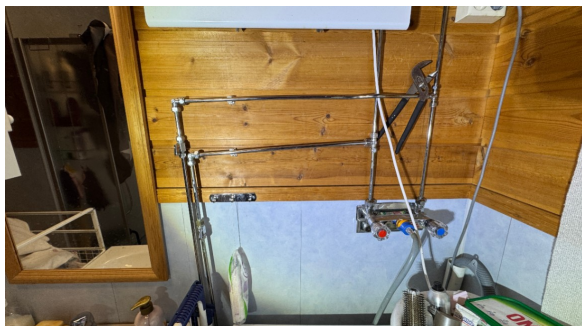
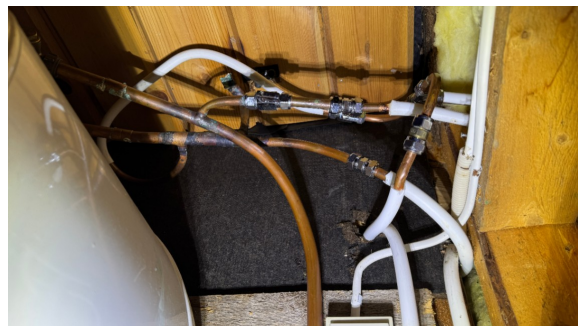
Det er påvist ufagmessig utførelse av vannledninger.

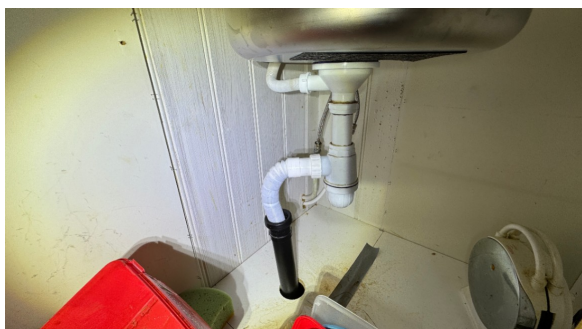
Utett overgang.

- Anlegget bør sjekkes av fagperson.

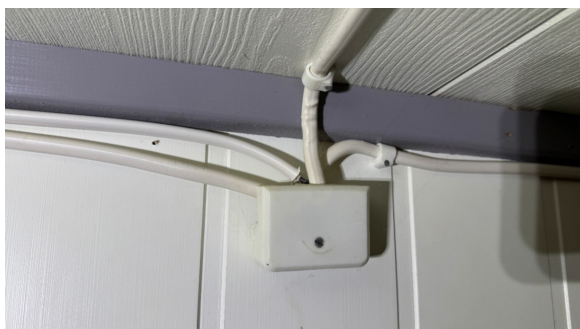
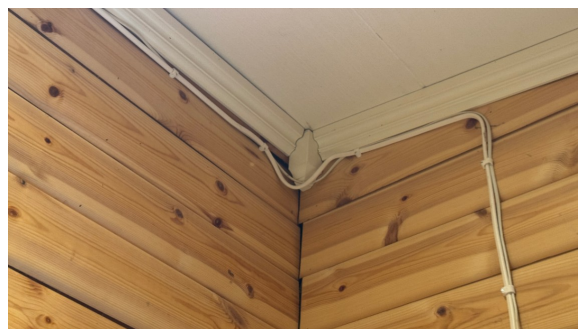
Ufagmessig utførelse av el-anlegg.

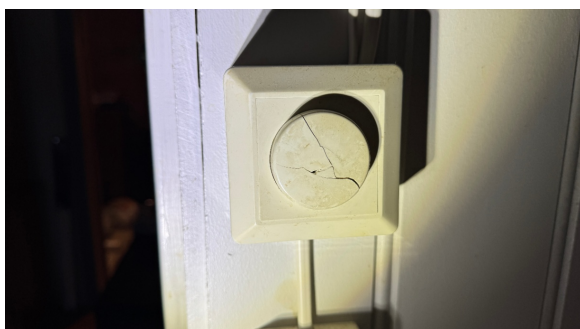
Skade på lysbryter.

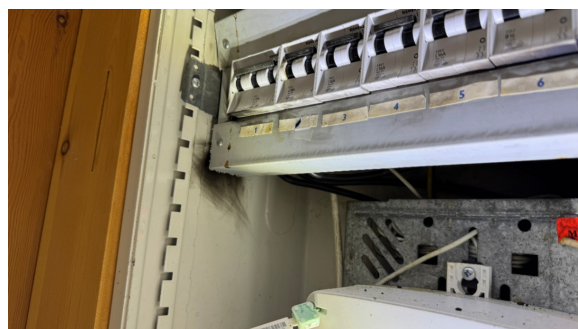
Svimerker i el-skap.

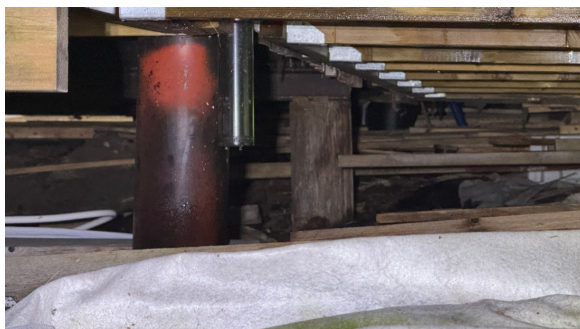
Det er noe lav frihøyde under hytta, som medfører begrenset inspeksjonsmuligheter, men det er registrert noe lavere terreng under hytta. Dette kan medføre oppfukting og eventuell frostspreng av fundamenter dersom overflatevann ikke ledes bort fra konstruksjonen.

Det er registrert noe lavere terreng under hytta.

Det bør utføres terrengjusteringer slik at det blir tilstrekkelig fall bort fra konstruksjonen.

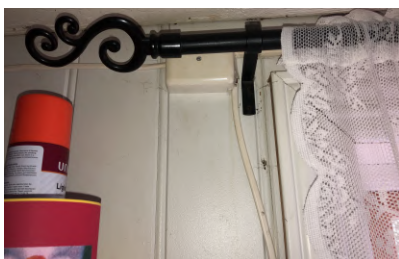
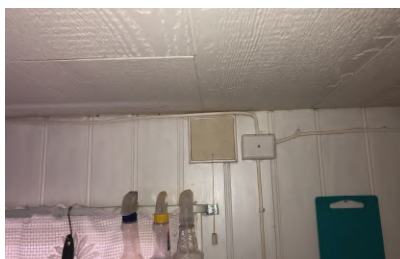
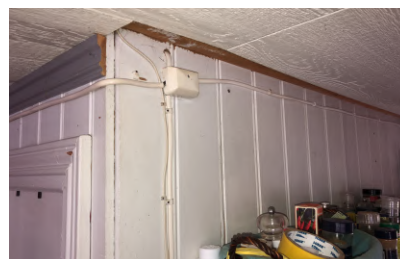
- 5 Kjøkken      Utstyr/anleggsdel var ikke betryggende festet. Jf. fel § 28  
*Kabel var ikke tilfredsstillende festet.*

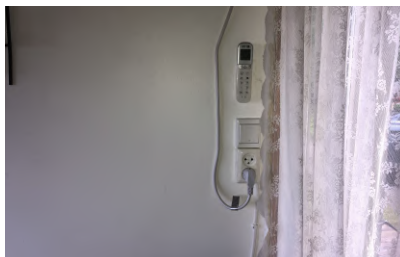
- 6 Stue      Installasjonen manglet nødvendig utstyr for jordfeilvern. Jf. fel § 21  
*Gjelder tilkopling av varmepumpe.*

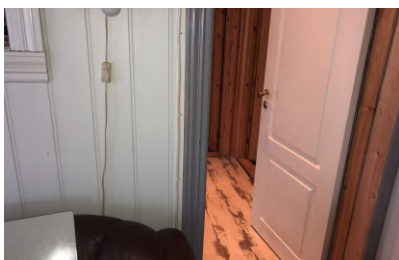
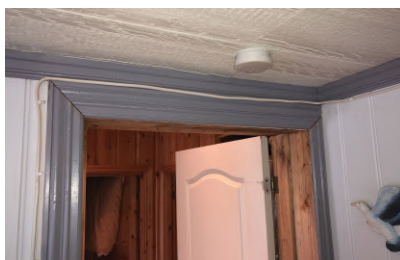
- 7 Stue      Utstyr/anleggsdel var ikke betryggende festet. Jf. fel § 28  
*Kabel var ikke tilfredsstillende festet.*

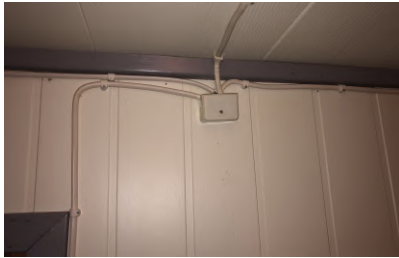
- 8 Soverom Anlegget var provisorisk og oppfylte ikke forskriftens sikkerhetskrav. Jf. fel § 10  
*Installasjonen må gjennomgås av registrert installasjons-virksomhet.*

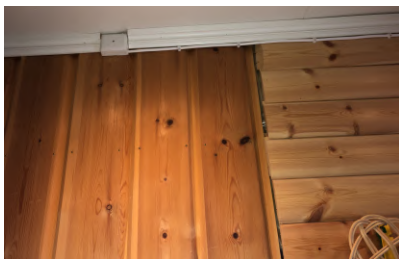
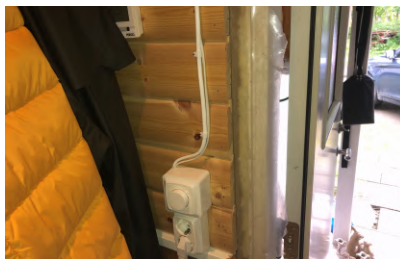
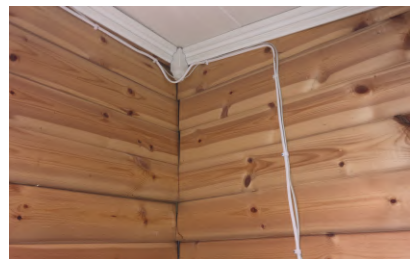
- 9 Gang Anlegget var provisorisk og oppfylte ikke forskriftens sikkerhetskrav. Jf. fel § 10  
*Installasjonen må gjennomgås av registrert installasjons-virksomhet.*

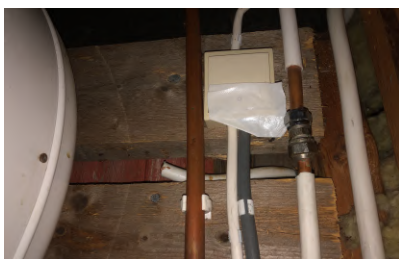
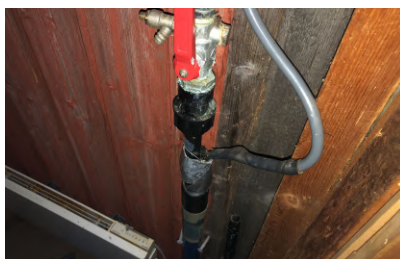
- 12 Bod                      Installasjonen manglet nødvendig utstyr for jordfeilvern. Jf. fel § 21  
Gjelder varmekabel for vannrør.

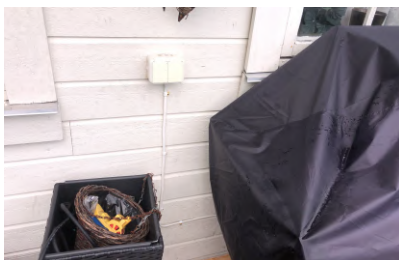
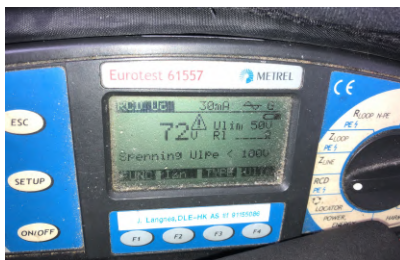
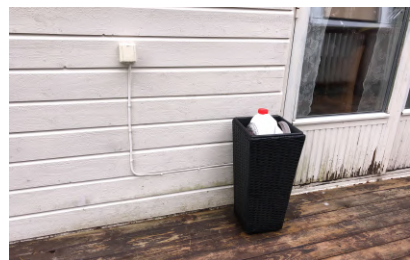
- 14 Ute                      Anlegget var ikke tilpasset forventede ytre påvirkninger. Jf. fel § 28  
Kabel hadde ikke tilfredsstillende mekanisk beskyttelse. I tillegg var det for dårlig jording  
på stikkontakt på røstvegg.

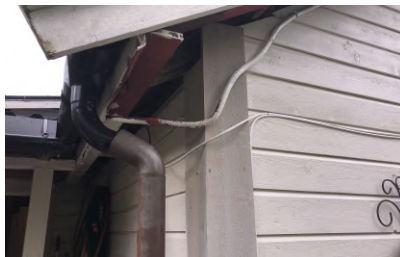
- 15 Ute Utstyr/anleggsdel var ikke betryggende festet. Jf. fel § 28  
Gjelder inntakskabel.
