Movegen 124, 8704 NESNASTRANDA

**Fritidsbolig med havutsikt,  
naustrettighet, innlagt vann/  
strøm/septik, kun ca. 4min med bil  
unna Nesna.**

| Tilstandsrapport ..... | 39 |

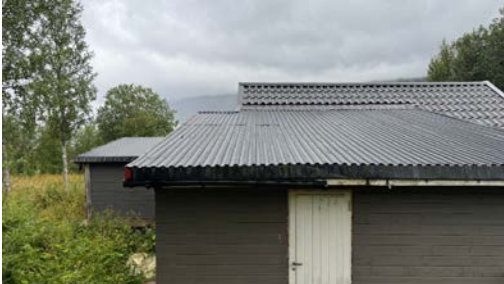
- Det er påvist bulker i enkelte metallplater på taktekking.
- Takplatene er ikke skrudd i henhold til leggeanvisning.
- Lektene er ikke lagt i henhold til leggeanvisning da skruene er på feil plass og det er registrert nedbøying i takplatene.
- Det er registrert noe rust i taktekke.

Det er registrert noe rust og bulker i taktekke.

- Taket må demonteres og lekter må monteres i henhold til leggeanvisning. Montering av nye takplater må påregnes på grunn av hull etter feilskruing og nedbøyinger.
- Takplater med rust må overflatebehandles eller skiftes.
- Utskifting av takplater med bulker bør vurderes.

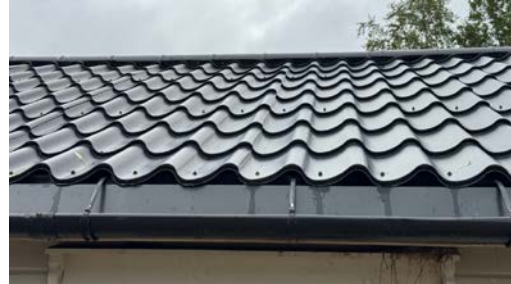
Taktekke er feilmontert og det er registrert nedbøying i taktekke.

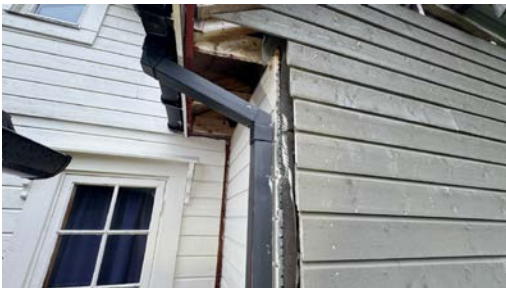
Det mangler hjørnekasser på deler av hytta.

- Kaldtrekk bør undersøkes nærmere og eventuelt tettes/isoleres på en fagmessig måte.
- Det må monteres hjørnekasser der det mangler.
- Konstruksjonene må sikres mot skadedyr/mus ved montering av musesperre eller lignende.
- Yttervegger bør åpnes og kontrolleres for eventuelle museskader. Det må utføres tettetilak slik at ikke mus kommer seg inn i konstruksjonen.

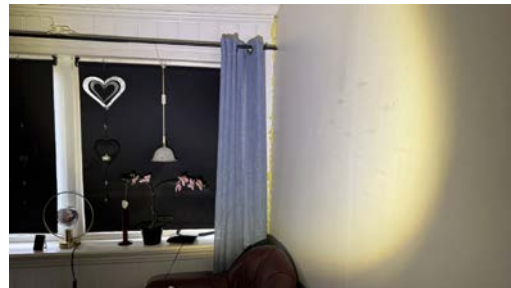
Det er lagt isolasjon i hjørnet på stuen, noe som tyder på kaldtrekk.

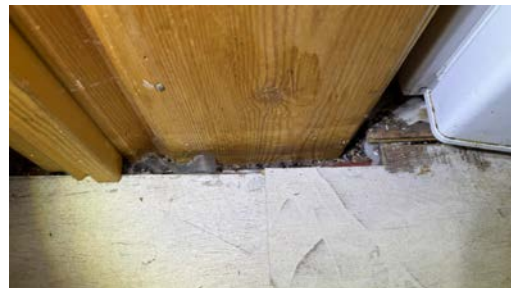
Det er registrert spor etter mus i hytta.

Yttervegger bør åpnes og kontrolleres for eventuelle museskader. Det må utføres tetttiltak slik at ikke mus kommer seg inn i konstruksjonen.

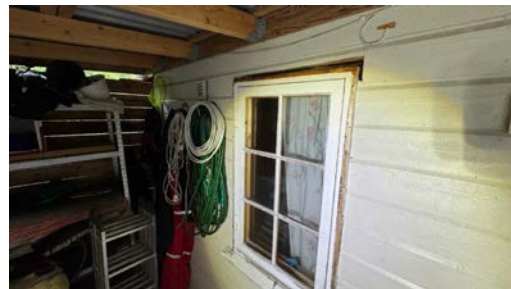
Utvendig omramming rundt vinduer mangler.

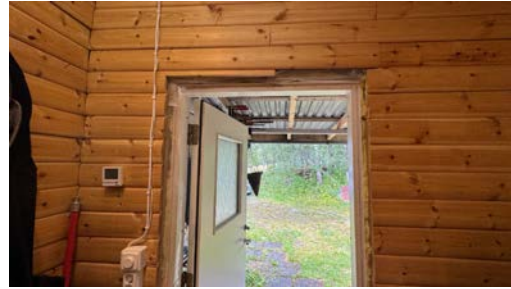
Inngangsdøren mangler foringer og lister.

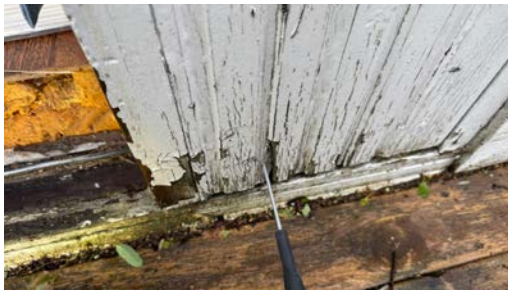
Terrassedøren har råteskader.

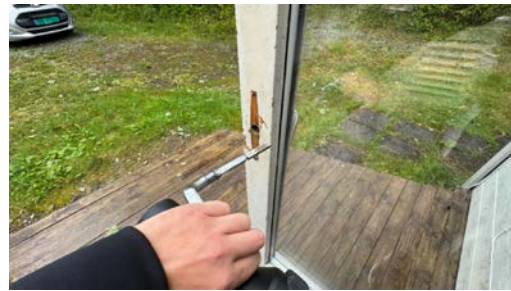
Dørrvrider er løs.

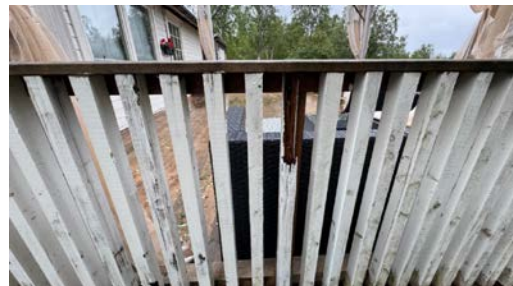
Det er råteskade i rekkverk.

- Rekkverk må monteres for å lukke avviket.
- Råteskadede konstruksjoner må skiftes ut.
- Beslag må skiftes ut/monteres.
- Det må etableres fagmessig understøttelse, der søylene plasseres under bjelkene.
- Gjenstående arbeider må ferdigstilles.
- Det bør etableres avstand mellom terrassebordene.

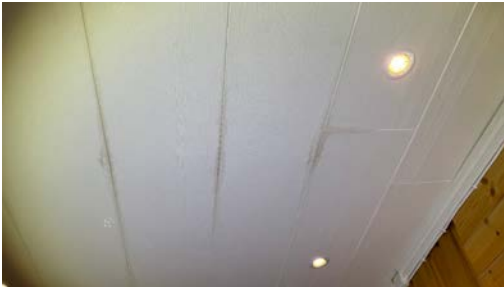
Det er fuktmerker i himlingen.

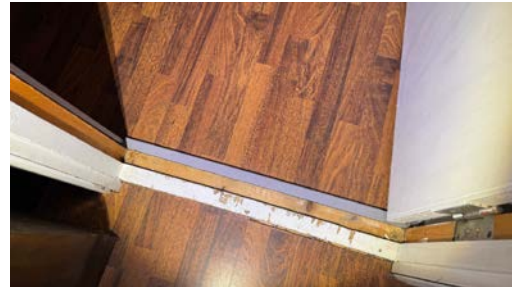
Det er registrert noe ufagmessige avslutninger mot dører.

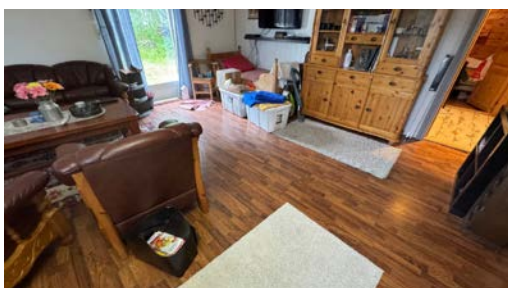
- Målt høydeforskjell på over 20 mm innenfor en lengde på 2 meter. Tilstandsgrad 3 gis med bakgrunn i standardens krav til godkjente måleavvik.
- Målt høydeforskjell på over 30 mm gjennom hele rommet. Tilstandsgrad 3 gis med bakgrunn i standardens krav til godkjente måleavvik.
- Det er begrenset inspeksjonsmuligheter under hytta på grunn av lav frihøyde.

Største målte planavvik er målt i stuen.

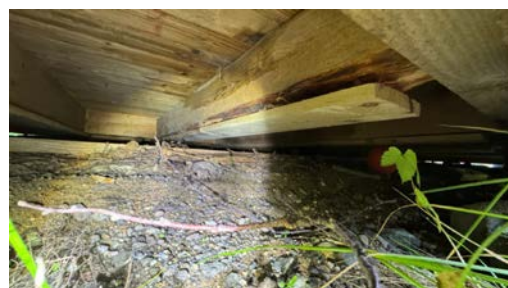
Det er begrenset inspeksjonsmuligheter under hytta på grunn av lav frihøyde.

Det bør utføres inspeksjon av fundamenter under hytta ved hjelp av kamera eller lignende slik at man får kontrollert på trange steder. Skjevhetene i etasjeskiller tilsier at det kan være skade på enkelte fundamenter.

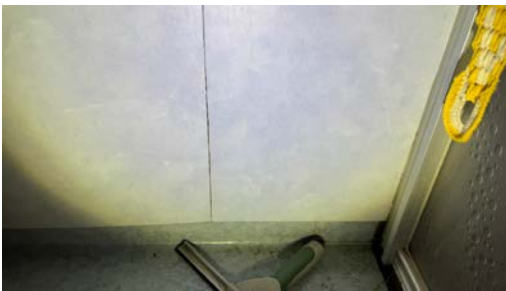
Det er registrert ujevnheter/utbuling i veggplater i dusjsonen.

- Våtrommet må totalrenoveres. Alle forhold med tettesjikt, våtsone, sluk m.m. må dokumenteres.
- Manglende oppgradering av våtrommet medfører høy risiko for at konstruksjonene ikke vil tåle vanlig bruk av vann eller lekkasjer. Dette kan føre til fuktskader på tilstøtende konstruksjoner.

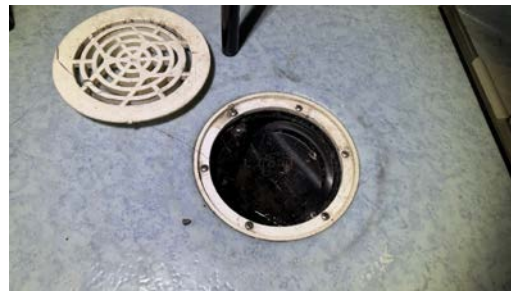
Kontroll av sluk.

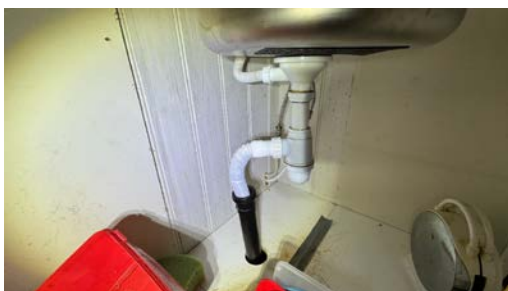
Utett overgang.

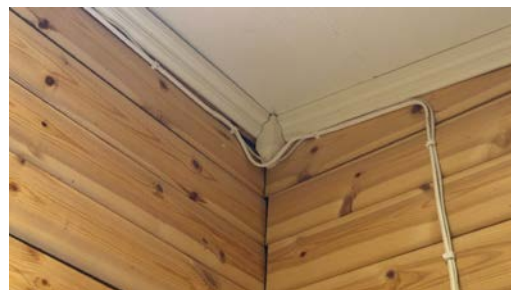
Ufagmessig utførelse av el-anlegg.

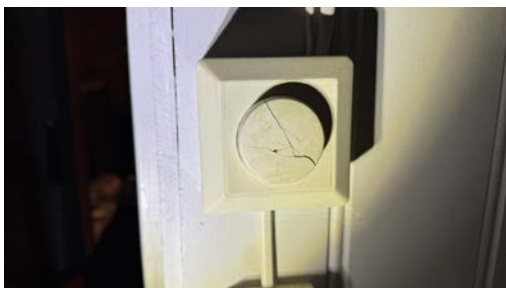
Skade på lysbryter.

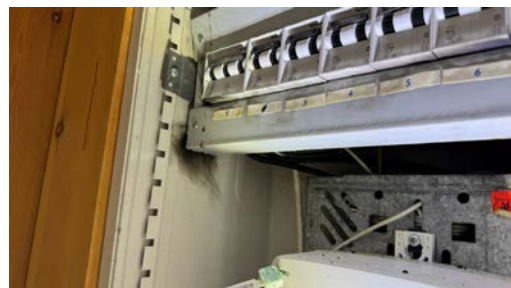
Svimerker i el-skap.
