# Tilstandsrapport

Del av vertikal delt tomannsbolig

Lille-Edet 25, 1783 HALDEN

Befaringsdato: 23.10.2025

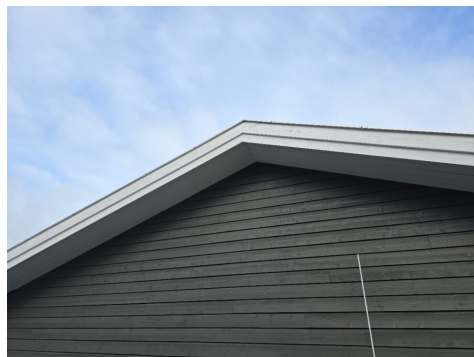
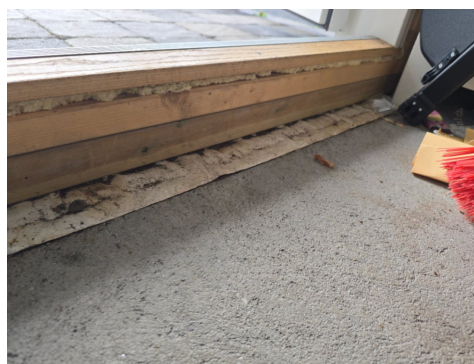
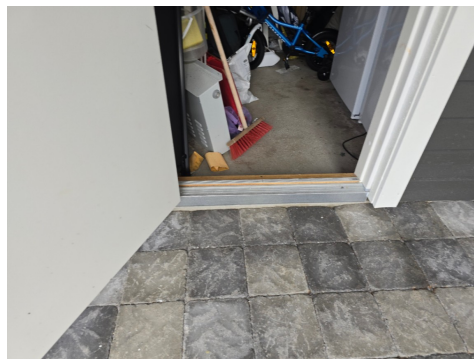
### Veggkonstruksjon

Behov for å male vindskier mot sør.

Utvendig bod er utført med imp.bunnsvill direkte på betong.  
Dette anses ikke som en god løsning når terrenget utenfor er høyere enn betonggulvet.

Utføre maling av vindskier for å bevare den forventede levetiden.

Løsning forhold til utvendig bod kan medføre til fuktbelastning på trevegg mot bod.  
Konstruksjonen må derfor holdes under oppsikt.

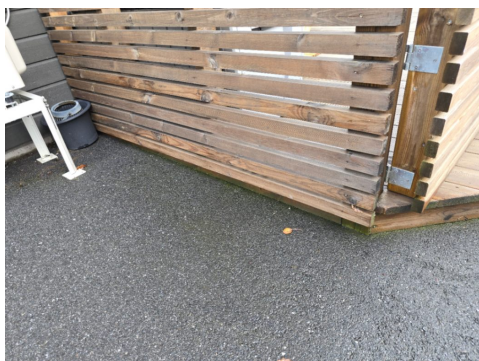
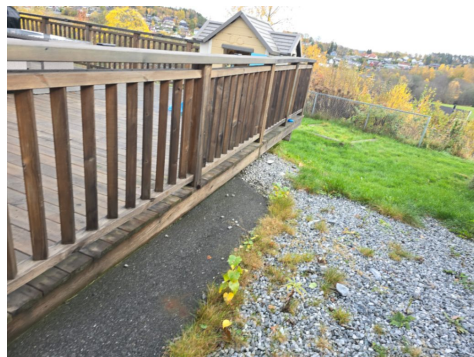
## ! TG 2 Balkonger, terrasser og rom under balkonger

- Rekkverket er for lavt i forhold til dagens krav til rekkverkshøyder.
- Det er avvik:

Deler av mark terrassen mot sør er fundamentert direkte på asfaltert dekke.

Dette medfører til stor fuktbelastning på trekonstruksjonen.

Rekkverk er utført med 93cm høyde, kravet på oppføringstidspunktet var 1 meter.

- Rekkverkshøyde må endres for å tilfredsstille krav på byggemeldingstidspunktet.
- Tiltak:

Ingen umiddelbart behov for tiltak, men det anbefales å utføre løsning som medfører til at imp.trekonstruksjon har avstand fra asfaltert dekke. Dagens løsning vil forringe levetiden på terrassen.

Siden deler av terrassen er over 50cm over terreng, må det utføres rekkverkshøyde ihht gjeldende forskrifter.

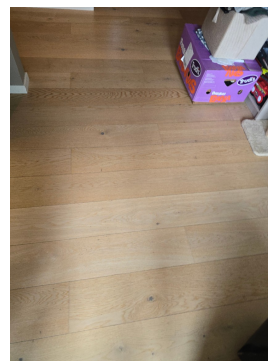
## ! TG 2 Overflater

Stedvis noe bruksslitasje/merker på parkettgulv fra byggeåret.

Ingen umiddelbart behov for tiltak.

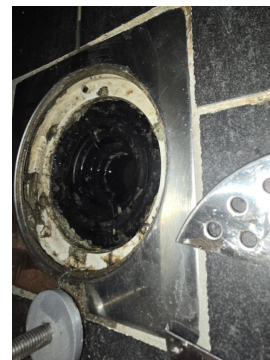
#### ! TG 1 Sluk, membran og tettesjikt

Det er plastsluk og smøremembran. Det foreligger dokumentasjon i forhold til uavhengig kontroll.  
Synlig klemt membranmansjett i sluket.

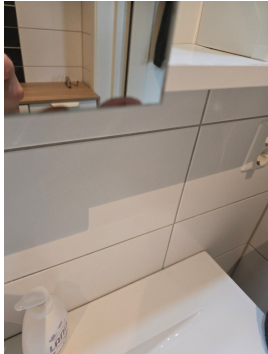
#### ! TG 2 Sanitærutstyr og innredning

- Det er påvist skader på innredning.

Skade på speilskap.

Ingen umiddelbart behov for utbedringer, siden dette ikke har noe praktisk betydning.
