# Tilstandsrapport

Enebolig

Fjellvegen 2, 4480 KVINESDAL

Oppdragsnr.: 20755-1278

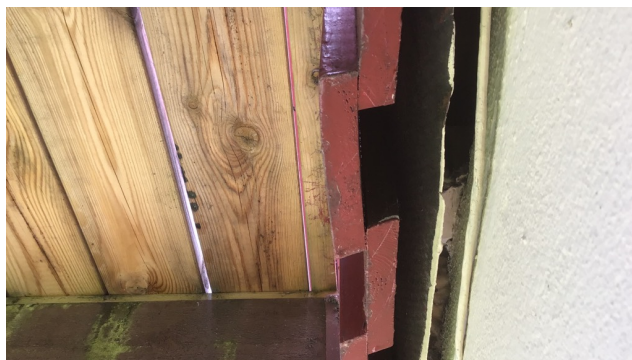
Mangler museband bak kledning

- Andre tiltak:
- Luftingen bak kledning bør forbedres  
-Tiltak for å holde mus ute bør gjøres, med etablering av museband bak kledning

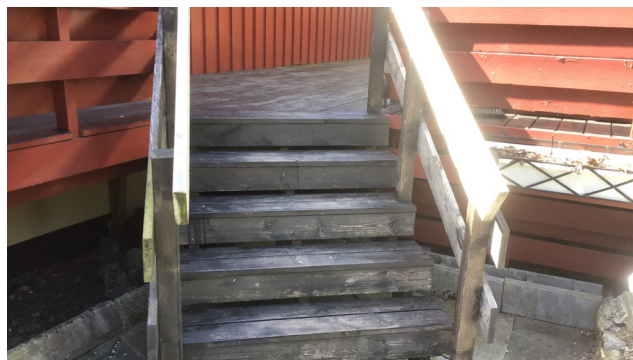
Trapp på baksiden

Lokalt tiltak bør gjøres

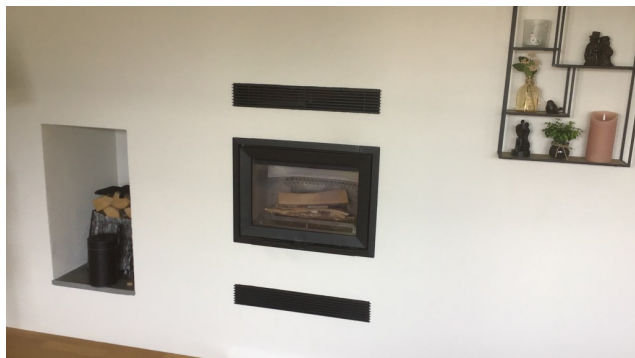
Ved inspeksjon av utvendige overflater på pipe og brannmur, ble det ikke registrert sprekker eller riss av betydning. Peisen var i bruk på befaringsdagen, fungerte og fremstod tilsynelatende i god stand.

Ny ovn i stue

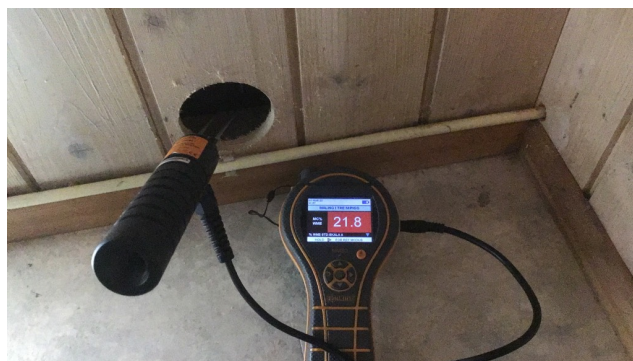
Det er registrert fukt utslag i påforet vegger i kjelleren bod.

Det er gjennom målinger påvist forhøyet fuktnivå i trevegger i under etg./kjeller i bod mot øst.

Disse symptomene er et tegn på at dreneringen kan ha svekkelser/ skader, og ikke fungerer slik den skal.

Det påviste fuktnivå gir grunn til å overvåke konstruksjonen jevnlig for å se utvikling over tid, og eventuelt foreta tiltak for å unngå fuktskader.

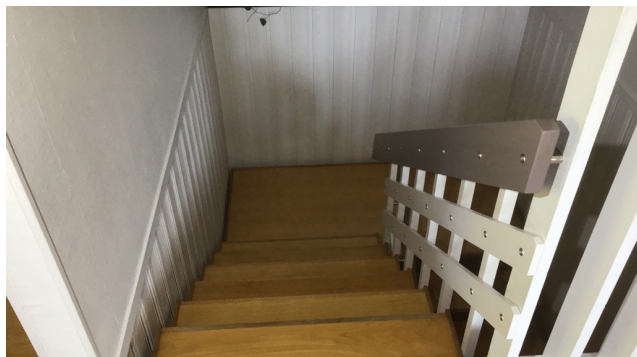
Åpninger er såpass store mellom trinnene at det ut ifra sikkerhetsmessige forhold anbefales å lage mindre åpninger  
Håndløper må monteres på vegg for å tilfredsstille krav på byggetidspunktet

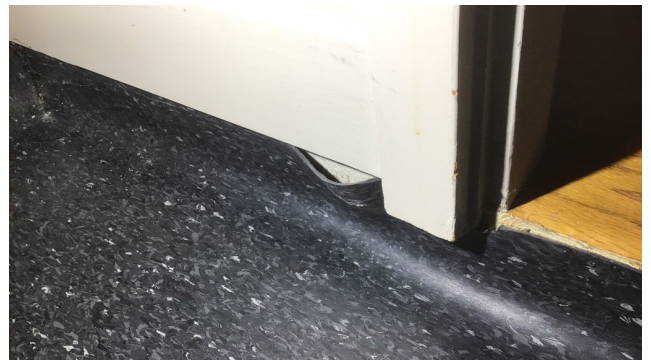
Belegg har løsnet fra vegg

Det må foretas lokal utbedring.

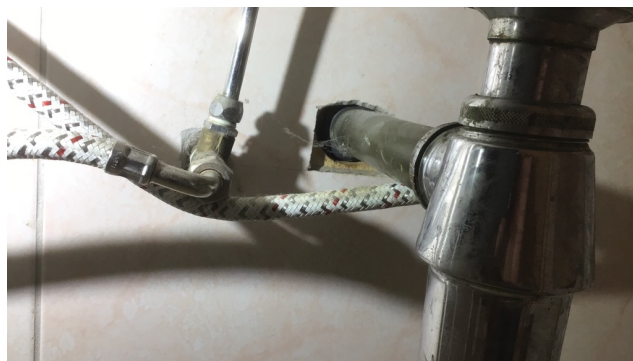
utettheter rundt rør under vask

- Det må gjøres tiltak for å utbedre avviket.
