Andelsleilighet

Bruene 3
3724 Skien

Boligens tekniske tilstand:

Dato: 26/11/2024

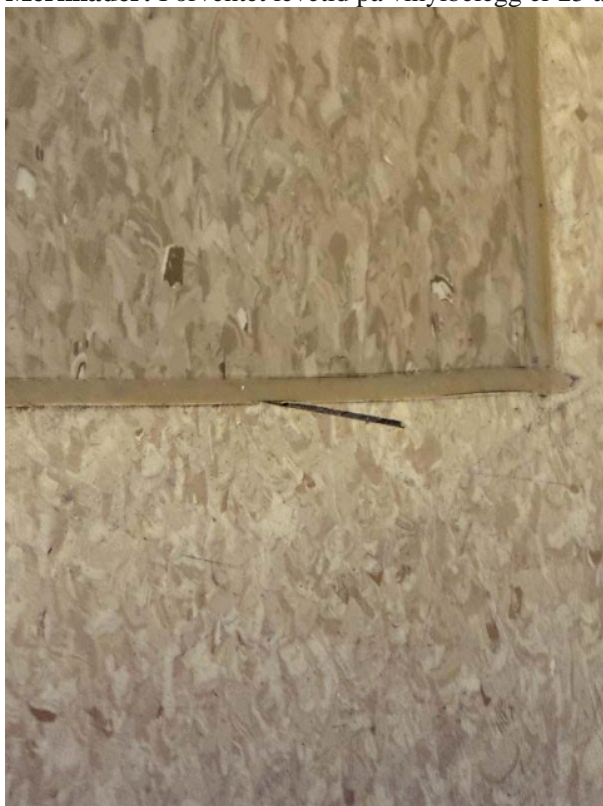
Vinylbelegg fungerer som membran og er fra byggeår, 2001.

Det ble ikke avdekket synlige svekkelser ved vinylbelegget, men en bør være oppmerksom på at vinyl er en bygningsdel som har en forventet tid for utskifting. Det bemerkes noen sår i belegget som kan være brudd på tettesjiktet.

Det ble boret hull i tilstøtende vegg for våtsone, uten å påvise unormale fuktforhold.

TG3 vurderes grunnet sår i form av sprekker som kan være brudd på tettesjikt.

Bemerkelsen må påregnes utbedringer.

Takstmannens prisvurdering ved utskiftning antas mellom kr. 0 - og 10.000
