# Tilstandsrapport

Boligbygg med flere boenheter

Schweigaards gate 79 C, 0656 OSLO

Befaringsdato: 27.10.2025

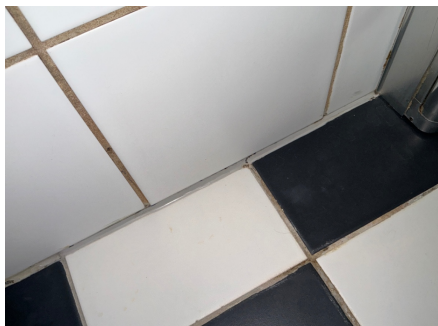
### TG 2 Sluk, membran og tettesjikt

Når membranen eldes, svekkes den gradvis og kan utvikle mindre utettheter som slipper fukt ned i konstruksjonen. Hvor raskt dette skjer avhenger av kvalitet, utførelse og bruk, men regelmessig tilsyn er viktig. En full oppgradering med nytt tettesjikt må på grunn av alderen påregnes innen nær fremtid.
