Tilstandsrapport

Borettslagsleilighet

Stasjonsveien 9 K, 1940 BJØRKELANGEN

Befaringsdato: 05.03.2025

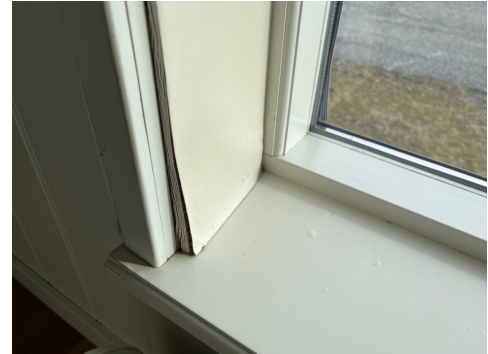
Utforing på et soveromsvindu og et stuevindu har fuktskader. Et soveromsvindu tar i karm.

Soveromsvindu med skade i utforing.

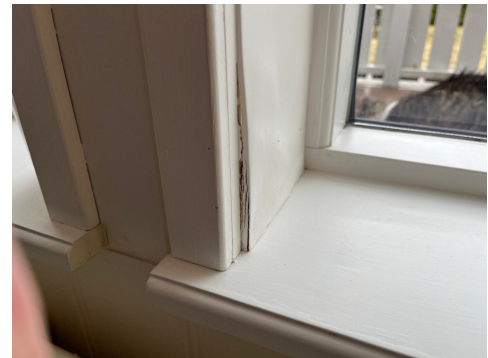
Stuevindu med skade i utforing.

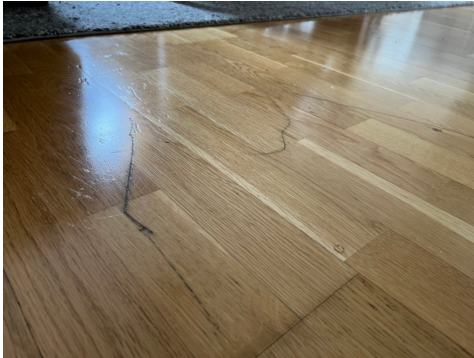
Parketten har til dels stor slitasje med hakk og merker, samt merker i skjøter etter fukt.

Parkett med slitasje.

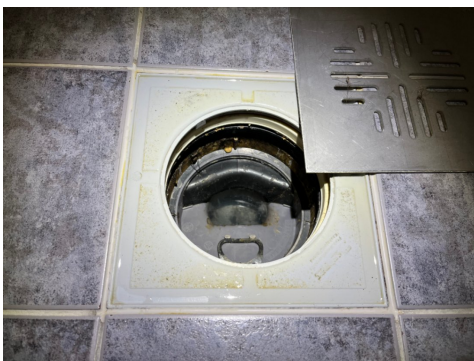
Sluk i dusjnise.

- Overvåk tilstanden jevnlig. For å få tilstandsgrad 0 eller 1 må tettesjiktet skiftes ut, men tidspunktet for når dette er nødvendig er vanskelig å si noe om. Ved renovering, påse at alle forhold med tettesjiktet, våtsone, sluk, røranlegg mv. dokumenteres.

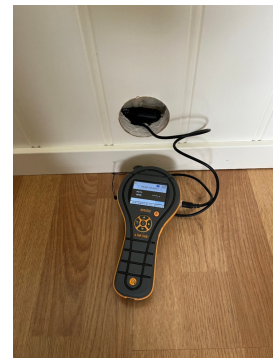
Hulltaking er foretatt i soverom mot sone bak dør, øvrige våtsoner kunne det ikke tas hull grunnet garderobe og kjøkkeninnredning.
Fuktmåling i trevirke viste normale verdier.

Fuktmåling uten avvik.
Ved målinger under 7,8 % vil displayet ikke vise resultat.

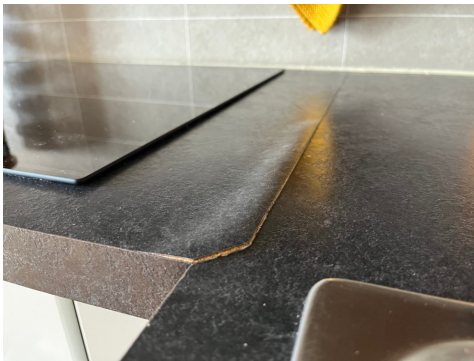
Skjøt i benkeplate har svellet etter fukt.

Skjøt på benkeplate.

Skjøt bør forsegles med silikon, så skaden ikke utvikler seg.

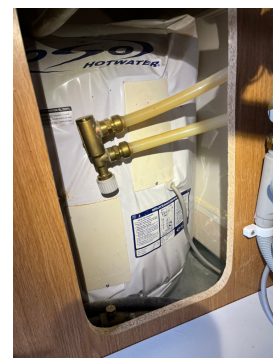
Årsaken til direkte el-tilkobling er å unngå risiko for varmegang og brann.

Varmtvannsbereder i kjøkkenbenk.

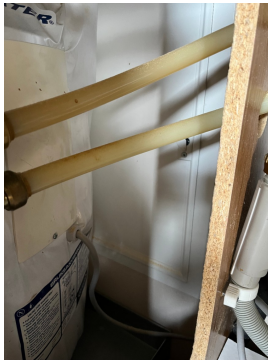
Det er en inspeksjonsluke bak bereder mot bad, ukjent funksjon da denne ikke kunne åpnes.

Luke i vegg bak bereder.

Det bør undersøkes nærmere funksjonen til luka, om mulig innhente dokumentasjon.
