Tilstandsrapport

Enebolig

Valsringen 16 , 1920 SØRUMSAND

Befaringsdato: 14.04.2026

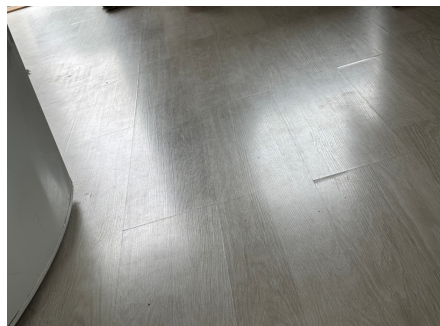
Det registreres svelling i skjøter og mindre skader i overflaten på laminatgulvet.

Svelling i skjøtene indikerer fuktpåvirkning eller belastning på gulvet, og kan over tid føre til videre deformasjon og redusert brukskvalitet. Overflateskader gir i tillegg et redusert estetisk uttrykk og kan gjøre gulvet mer sårbart for videre slitasje og fuktopptak.

Svelleskader i skjøter på laminat.

Det anbefales å holde forholdet under observasjon og utbedre eller skifte berørte gulvbord ved behov. Dersom svellingen skyldes aktiv fuktpåvirkning, bør årsaken avklares og utbedres for å hindre videre skadeutvikling.

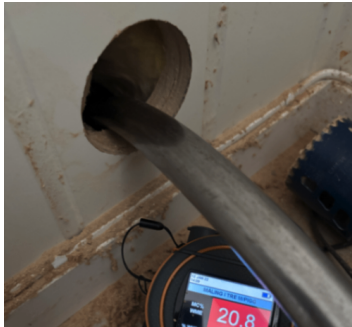
Det ble med egnet instrument målt relativ luftfuktighet på 55,2 % ved 15,7 °C i utlektet veggkonstruksjon under terreng. Målingen indikerer isolert sett ikke et kritisk høyt fuktnivå i luftvolumet på måletidspunktet. Det ble imidlertid målt vekt fukt i treverk til 20,8 %, hvilket vurderes som forhøyet. Måleresultatet indikerer at treverket er utsatt for en fuktbelastning som kan gi risiko for skader dersom forholdet er vedvarende. Forholdet bør derfor undersøkes nærmere for å avklare årsak, omfang og behov for tiltak.

Målt vektprosent i treverk på 20,8 % er forhøyet og indikerer fuktbelastning i konstruksjonen. Dersom forholdet er vedvarende, kan dette medføre risiko for muggvekst, lukt, svekket materialkvalitet og utvikling av skjulte fuktskader i veggkonstruksjon mot grunnmur under terreng.

Måleresultatet vurderes å være over grenseverdier for og utelukke skjulte skader.

Det ble med egnet instrument målt relativ luftfuktighet på 55,2 % ved 15,7 °C i utlekket veggkonstruksjon under terreng.

(Vektprosent over 20 betegnes som skadelig fukt.)

Det anbefales å undersøke årsaken til fuktbelastningen nærmere, herunder kontroll av mulig fukttilførsel fra grunnmur, terrengfukt, lekkasje eller kondens. Det bør også foretas supplerende målinger og nærmere kontroll av konstruksjonen for å avklare omfanget og behovet for eventuelle utbedringer.

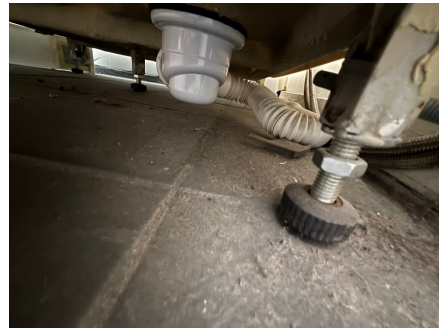
1. ETASJE > HYBEL - BAD

Dusjkabinetts avløp går ikke i sluk, men i lukket avløp.

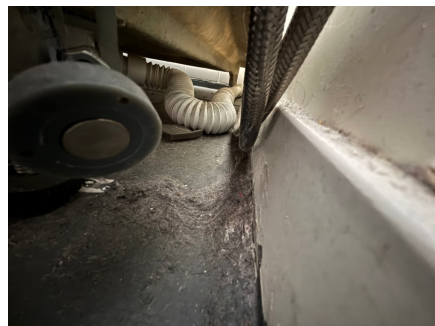
UNDERETASJE > BAD

Svelling i mdf-panel.

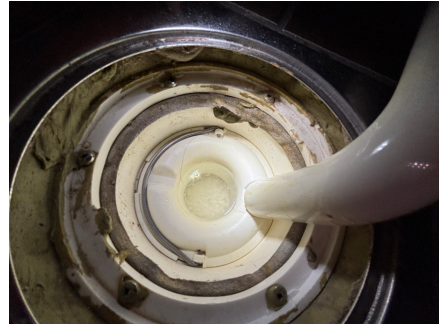
UNDERETASJE > BAD

Ikke påvist forsvarlig og tilfredsstillende tettet detaljer i rørgjennomføring.

Kontroll av sluk.

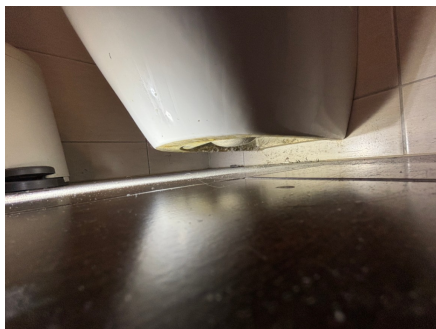
UNDERETASJE > BAD

- Uten dreneringsløsning/lekkasjesikring kan lekkasjer pågå over lang tid uten å bli oppdaget. Dette kan føre til omfattende fuktskader i omkringliggende byggematerialer.

Avrenningsåpning / spalte ved gulv for eventuell lekkasjevann fra innebygd toalettsisterner mangler.

Det bør etableres en løsning som gjør det mulig å oppdage eventuell lekkasje fra innebygget sisterner, for å redusere risikoen for skjulte vannskader i konstruksjonen. Manglende mulighet for å oppdage lekkasje kan føre til omfattende skader før problemet blir oppdaget.

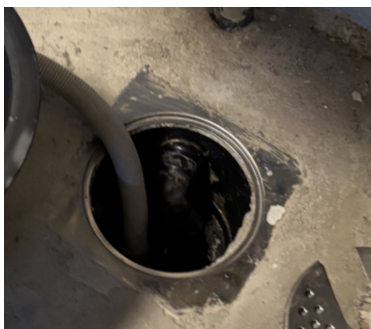
UNDERETASJE > VASKEROM

Kontroll av sluk.

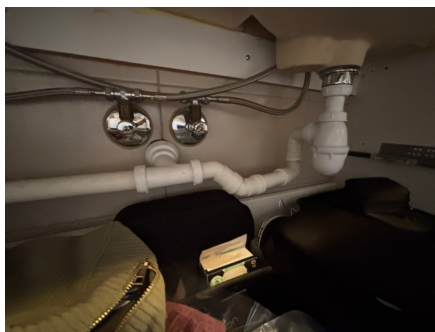
Utilfredstillende tilkobling av avløp i benkeskap.

Motfall på avløpsrør.
