# Høyvegen 122 4350 KLEPPE

## Tilstandsrapport Eierskifte

Boligtype: Rekkehus

Byggeår: 2010

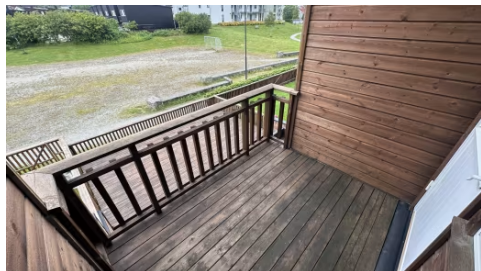
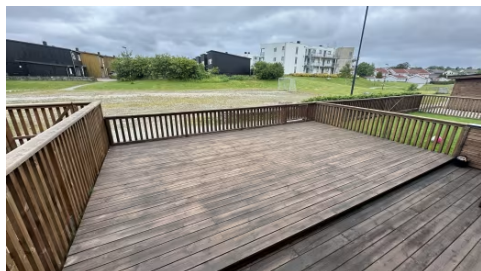
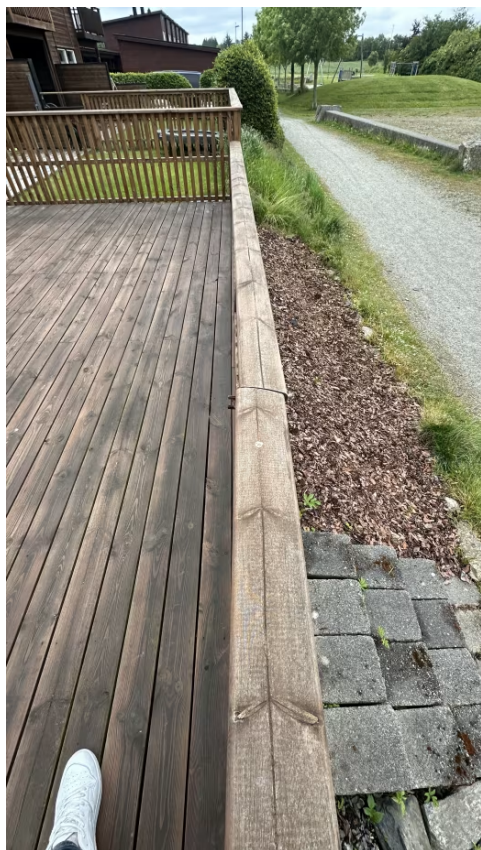
### 6.1 Balkong, terrasse, platting

Stedvis tørkesprekker i terrassebord, normal brukslitasje i overflater, behov for overflatebehandling. Rekkverk balkong anbefales innfestet med skruer. Ytre del av rekkverk tilknyttet terrasse er ikke tilstrekkelig forankret. Påregnelig med noe nedbrytning/ujevnheter i treverk/konstruksjoner (søyler, bjelker og reisverk) som står i og nære terrenget. Rekkverket tilfredsstillende krav til høyde på oppføringstidspunktet, men er lavere enn dagens forskriftskrav på 100 cm. Enkelte åpninger i rekkverk til balkong overstiger krav på 10 cm.

Generell rengjøring/overflatebehandling må påregnes. Forankre/innfeste av rekkverk. Heve rekkverk iht. til dagens krav på 100 cm.

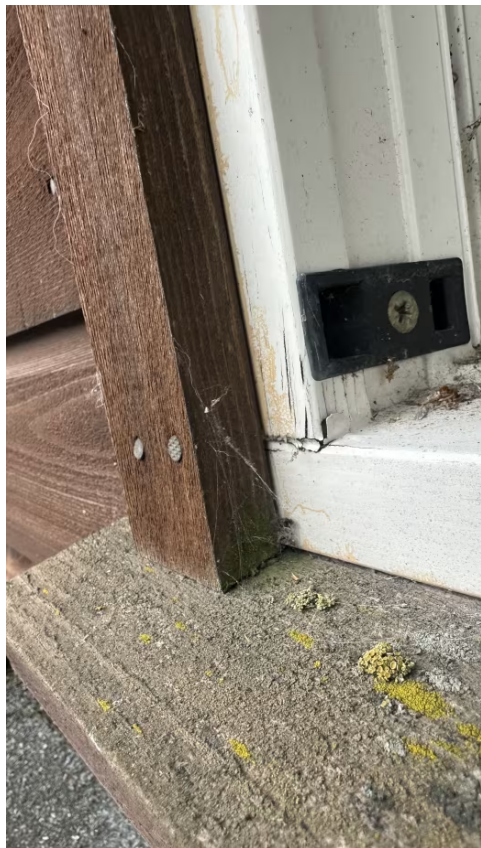
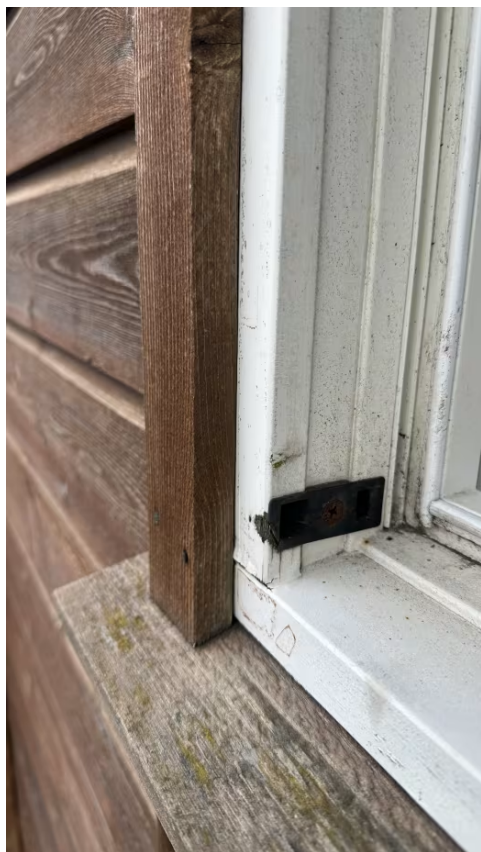
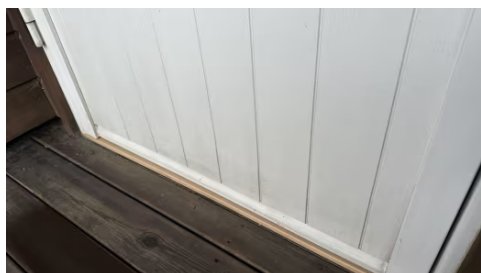
### 6.2 Vinduer og dører

Vinduer og dører fra byggeåret, begynnende nedbrytning og avskalling i enkelte overflater som er mye utsatt for sol og fuktighet.

-Registrerte svellinger i vindusforing på kjøkken, eier opplyser at dette skyldes vannsøl fra vaskekum. Ingen registrert fukt ved overflatemåling på befaringsdagen.

-Svelling, og utslag av fukt i nedre del av balkong og terrassedør, ingen registrert innvendig fukt/følgeskade.

Ytterdører med skade/slitasje må påregnes behandlet og skiftet på sikt.

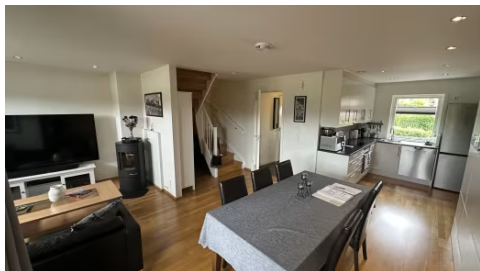
## 6.6 Etasjeskille og gulv på grunn

| <p>Ujevnheter i gulv er påregnelig normalt i stedstøpte gulv og gulv som er pålagt flytegulv. Ujevnheter i gulv er påregnelig normalt i trebjelkelag da krymping og nedbøy i trevirke varierer, men da spesielt rundt pipe, da denne i dette tilfellet er utkraget i etasjeskille.</p> <p><b>Enkel nivellering</b><br/>Ved enkel og vilkårlig nivellering registreres det høydeforskjell på mellom 0-20 mm avvik på lokal planhet på større soverom i 2. etasej. Det er ikke registrert forhold som tyder på svekkelser i konstruksjonen.</p> <p><b>Merknader:</b><br/>-Stedvis noe mindre brukslitasje, og spenninger i toppdekke, påregnelig normalt iht. alder.<br/>-Stedvis riss i overgang tak/vegg, påregnelig normal ved listefri utførelse.<br/>-Enkelte lister gliper fra toppdekke, dette kan skyldes krymp/svinn.<br/>-Vegg overflater på wc oppmalt i 2018.</p> | |

| <p>Tilstandsgrad 2 gis med bakgrunn i standardens krav til godkjente måleavvik. Ikke behov for umiddelbare tiltak men ved evt. legging av nytt gulv som stiller krav til planhet av underlaget, må tiltak påregnes.</p> | |

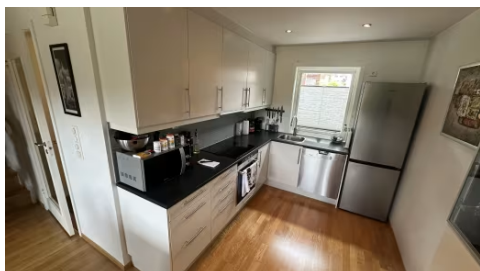
## 6.7 Kjøkken

-Mindre skade i benkeplate ved vaskekum. Overflate anbefales impregneret for å hindre ytterlige skade/svelling.

Avløpsrør under kjøkkenvask bør etter strammes med jevne mellomrom, dette fordi disse over tid glir fra hverandre ved bruk av varmt og kaldt vann, og kan forårsake fuktskade i skap og eventuelt nærliggende gulv.

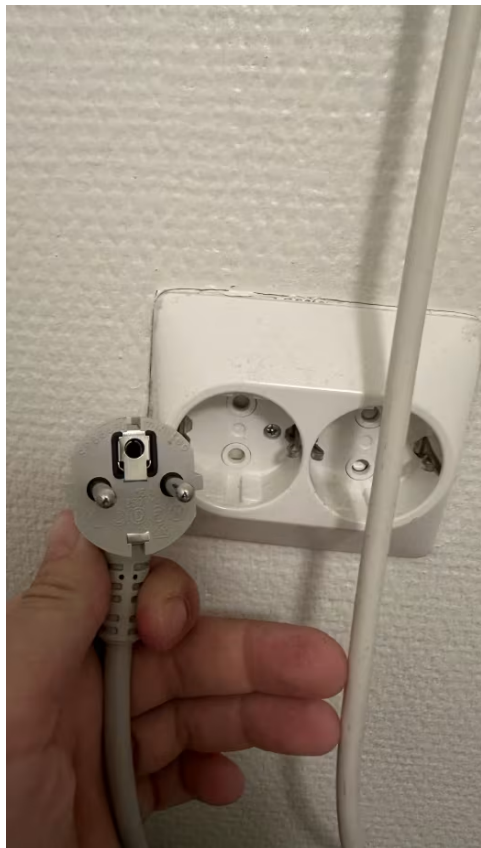
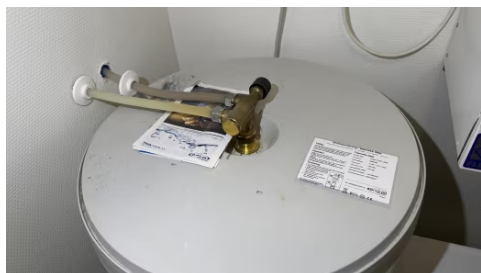
## 6.15 Varmtvannsbereder

Bereder fra byggeåret, ingen registrerte utover manglende fast tilkobling.

Montere fast tilkobling iht. krav fra 2010.

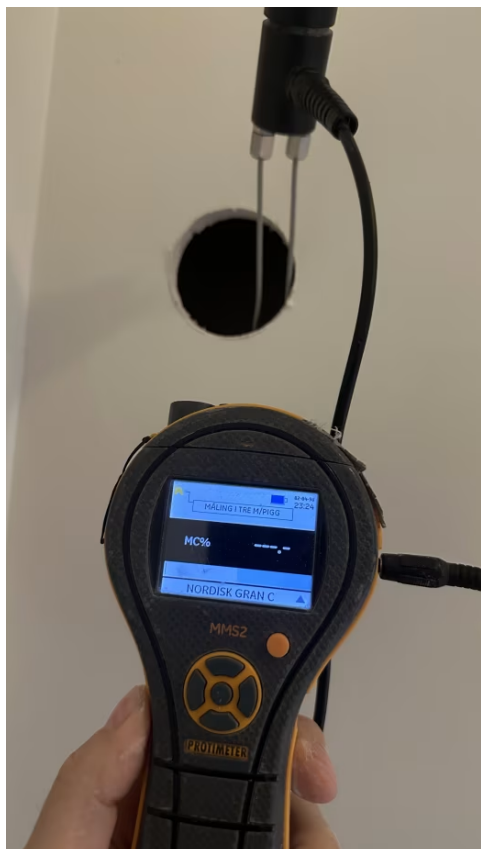
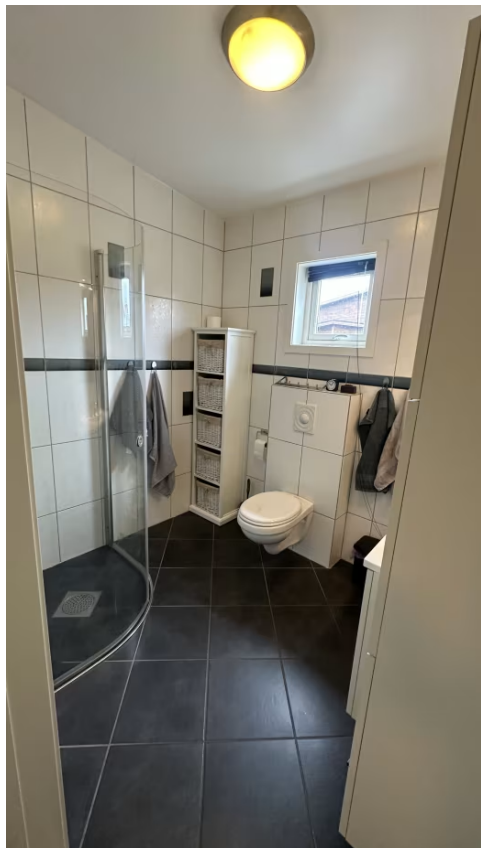
## 6.17 Våtrom: Bad

-Lokalt fall til sluk i dusj er stedvis mindre en referansenivået, noe vannansamling omliggende slukrist ved spyling. Funksjon ivaretatt med skinne.

Tilstandsgrad 2 er satt med bakgrunn i alder på tettesjikt og derav økt risiko for lekkasjer.

Det er ikke etablert noen dreksåpning for synliggjøring av eventuell lekkasje fra innebygget sistene, og det er ikke framlagt noen dokumentasjon på annen godkjent løsning.

Dokumentasjon av annen godkjent løsning for innebygget sistene bør fremskaffes, eventuelt etablere en vannsensor i tilknytning til innebygget sistene.

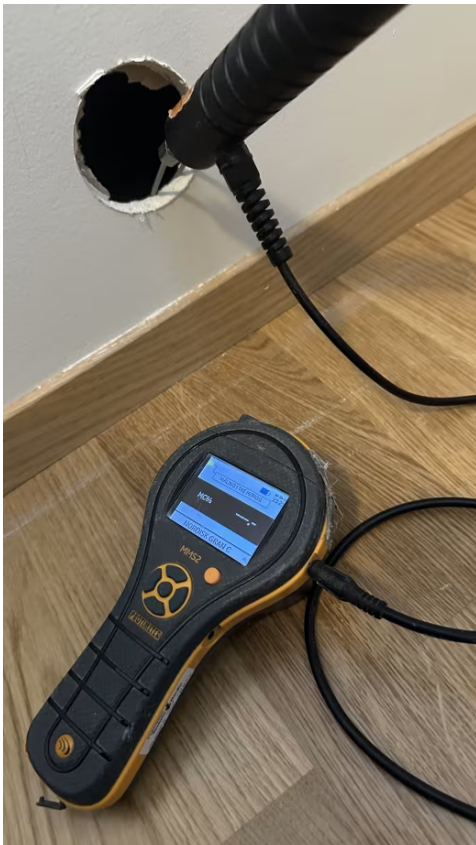
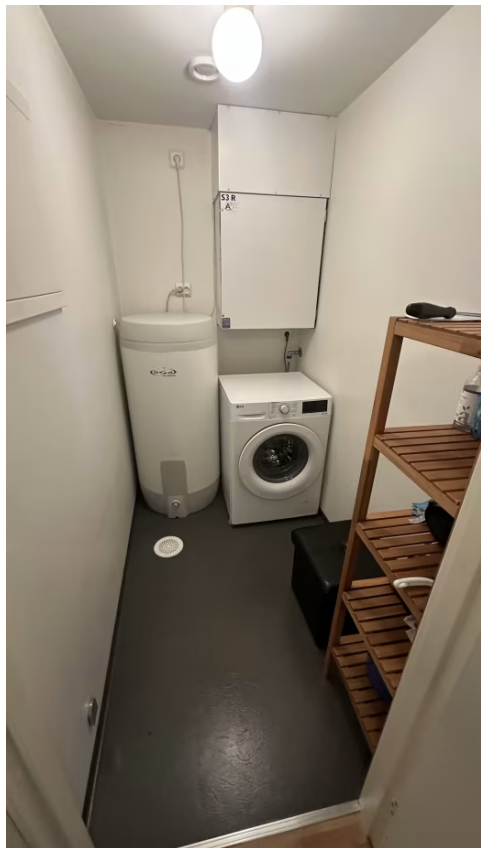
## 6.18 Våtrom: Vaskerom

-Gulv har fall til sluk, med dette er mindre en referansenivåer. Funksjon ivaretatt med oppbrett av membran i dørterskel.

Tilstandsgrad 2 er satt med bakgrunn i alder på tettesjikt og derav økt risiko for lekkasjer.

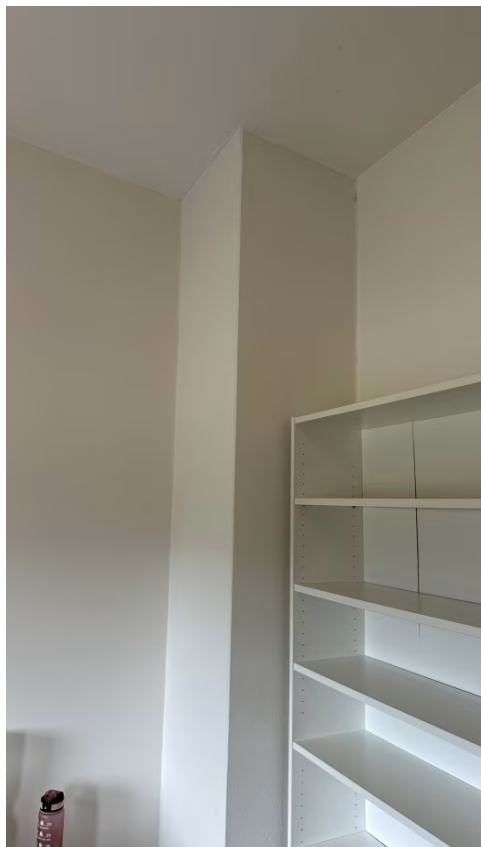
## 6.21 Øvrig: Skorstein over tak

Riss/sprekk i fuger omliggende pipeløp på soverom 2. etasje, ingen registrert fukt.

Besiktet skorstein over tak ved tilgang.

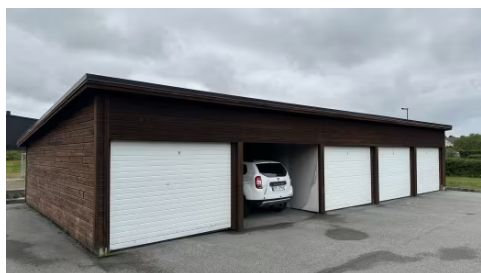
## 6.22 Øvrig: Garasje i rekke

- Skade dør til bod i bakre del av garasje, skyldes påkjørsel.
- Garasje mangler ventiler, anbefaler montering av vegg ventiler for luftgjennomstrømning.
- Begynnende iring i overflate port.
