# Tilstandsrapport

Boligbygg med flere boenheter

Vøyensvingen 2, 0458 OSLO

Befaringsdato: 12.08.2025

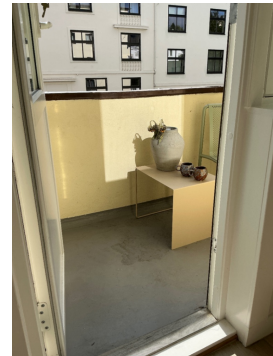
### ! TG 2 Balkonger, terrasser og rom under balkonger

- Rekkverket er for lavt i forhold til dagens krav til rekkverkshøyder.

- Det er ikke krav om utbedring av rekkverkshøyde opp til dagens forskriftskrav.

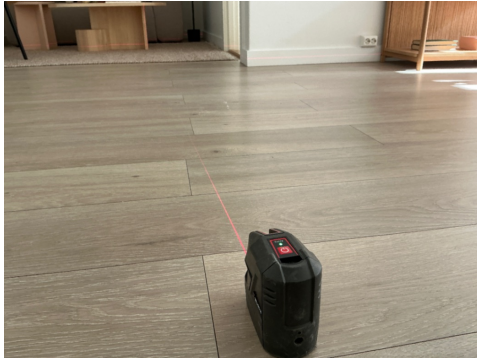
- Målt høydeforskjell på mellom 10 - 20 mm innenfor en lengde på 2 meter. Tilstandsgrad 2 gis med bakgrunn i standardens krav til godkjente måleavvik.

Nivellering stue + soverom, avvik ca. 10-20 mm

- For å få tilstandsgrad 0 eller 1 må høydeforskjeller rettes opp. Ytterligere undersøkelser må foretas for å få kartlagt omfanget for utbedring.

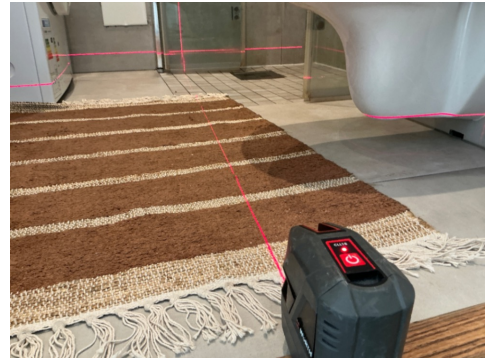
## ! TG 2 Overflater Gulv

- Det er påvist at noen fliser har bom (hulrom under).

- Selv om bom eller hull lyd ikke alltid er et umiddelbart problem, bør det overvåkes nøye før eventuell utvikling i sprekker i flisfuger e.l. oppstår. Dette må en foreta tiltak for, for å begrense utviklingen.

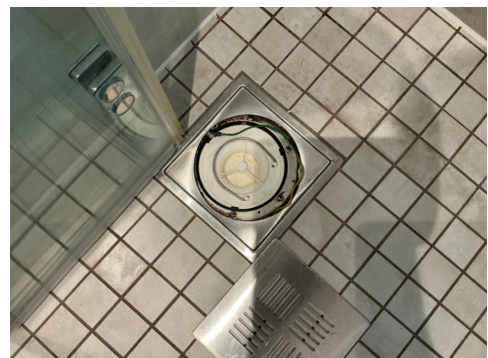
## ! TG 2 Sluk, membran og tettesjikt

- Membran kan ikke konstateres (ikke synlig og det foreligger heller ikke dokumentasjon).
- Mer enn halvparten av forventet brukstid er passert på membranløsningen.

- Overvåk tilstanden jevnlig. For å få tilstandsgrad 0 eller 1 må tettesjiktet skiftes ut, men tidspunktet for når dette er nødvendig er vanskelig å si noe om.
- Det er viktig å merke seg at levetiden til en membran varierer basert på kvalitet, installasjon og bruk. Eldre membraner kan bli sprø og sprekke opp, noe som fører til at de mister sin vanntettende funksjon. Dette kan resultere i vannlekkasjer gjennom vegger og gulv og fuktskader.

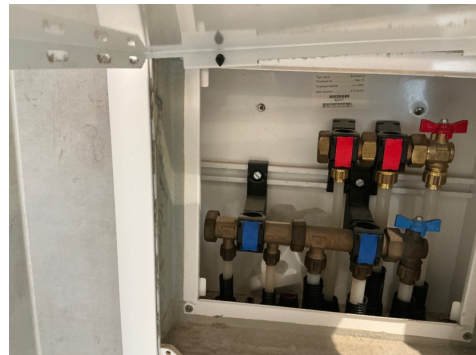
Rør i rør

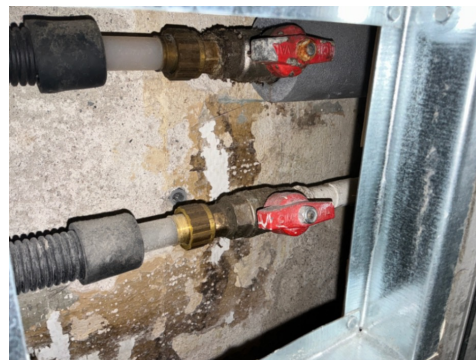
Eldre jernrør, TG2
