Tilstandsrapport

📍 Dynekilgata 15, 0569 OSLO

Oppdragsnr.: 21229-24272

2-ROMS LEILIGHET MED INNGLASSET

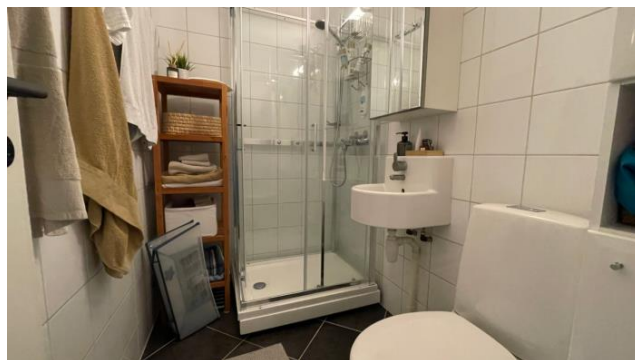
3. ETASJE > BAD

TG 2 Overflater vegger og himling

Vurdering av avvik:

- Det er påvist at flisfuger har riss/sprekker.

Bygningsdelen fungerer med dette avviket.

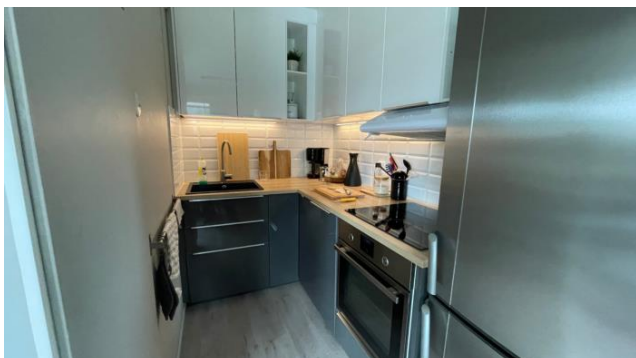
3. ETASJE > STUE/KJØKKEN

Vurdering av avvik:

- Det er ikke påvist tegn på at det er montert lekkasjedeteksjon ved oppvaskmaskin/oppvaskkum, dette er et krav på kjøkkenet ut ifra alder.

- Det bør monteres lekkasjedeteksjon ved oppvaskmaskin/oppvaskkum.

Kostnadsestimat: Ingen umiddelbar kostnad
