# Tilstandsrapport

📍 Kjøhlers vei 27 E, 4016 STAVANGER

# gnr. 21, bnr. 359, snr. 11

Befaringsdato: 04.08.2025

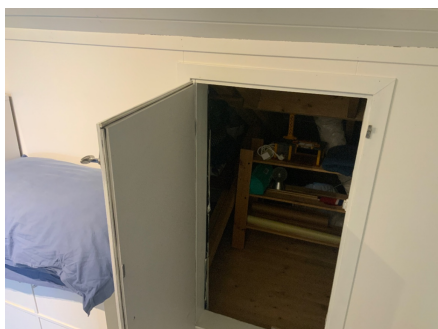
### TG 2 Takkonstruksjon/Loft

Loftsluken er uisolert.

Med en uisolert loftsluke vil det være større sjans for at oppvarmet luft trekker inn på kaldt loft og fører til kondens. Det anbefales å montere en tett isolert luke/dør.

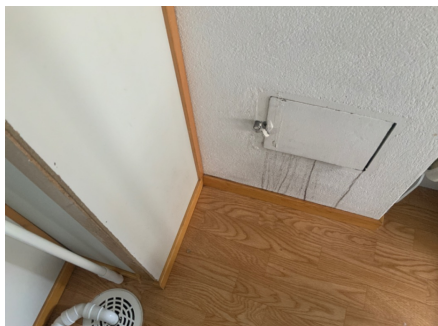
### TG 3 Pipe og ildsted

- Det er påvist brennbart materiale nærmere enn 300 mm fra sotluke/feieluke.
- Ildfast plate mangler på gulvet under sotluke/feieluke på pipe.

- Det må foretas tiltak for å lukke avviket.

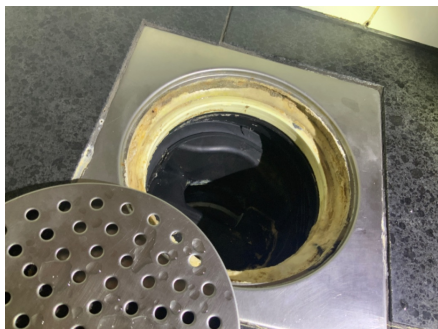
## TG 3 Generell

- Våtrommet må oppgraderes for å tåle normal bruk etter dagens krav.

Badet er fra byggeåret, men det er lagt fliser over org belegg en gang etter dette. Materialer som er brukt på våtrommet som f.eks membran, fliselim, vinylbelegg osv ansees å ha en svært redusert levetid, og derfor også påfølgende fare for utettheter og lekkasjer. Tg 3 settes av den grunn som en følge av alder, men også grunnet faren for følgeskader ved en evt lekkasje.

- Manglende oppgradering av våtrommet medfører høy risiko for at konstruksjonene ikke vil tåle vanlig bruk av vann eller lekkasjer. Dette kan føre til fuktskader på tilstøtende konstruksjoner.

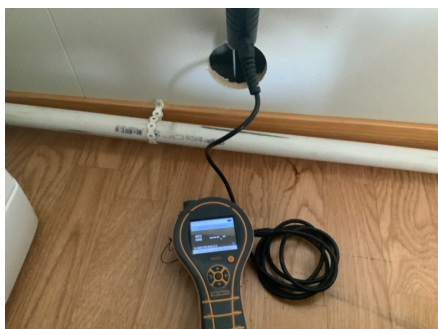
### TG 0 Tilliggende konstruksjoner våtrom

Hulltaking er foretatt uten å påvise unormale forhold. Bilde av måleapparatet viser tre streker, eller ingen utslag. For å få utslag må det være noe fukt som leder spenningen mellom piggelektroden. I dette tilfellet er det altså ingen målbar fukt som kan lede spenning.
