# Tilstandsrapport

En boenhet i vertikaldelt tomannsbolig.

Skauveiåsen 5B , 4839 ARENDAL

Befaringsdato: 24.02.2026

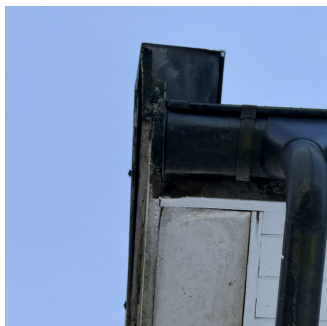
I endene og under kanten på vindskibordene er det synlig råteskader, og det må påregnes at både det øvre og det nedre vindskibordet er modne for utskifting.

Råteskader i vindskibordene svekker funksjonen til komponentene og kan føre til ytterligere fuktbelastning på underliggende konstruksjoner dersom tiltak ikke iverksettes.

Råte i vindskibord

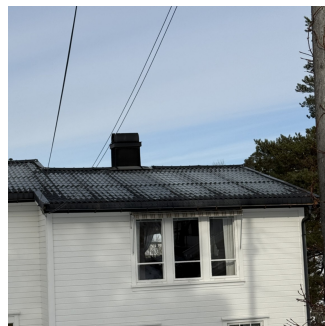
Flassing av overflatebehandling på takplater medfører økt nedbrytning av taktekkingen, redusert levetid og risiko for fuktinntrengning.

Flassing på takplater

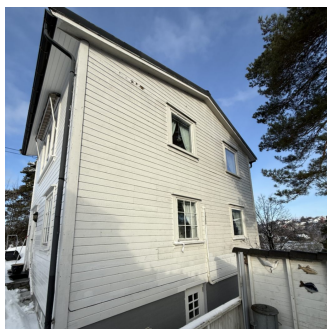
Østveggen

- Det er ingen eller liten lufting i nedre kant av kledning mot grunnmur.
- Det er påvist spredte råteskader i bordkledningen.

Råteskader svekker kledningens styrke, levetid og evne til å beskytte underliggende konstruksjon mot fukt og påfølgende skader.

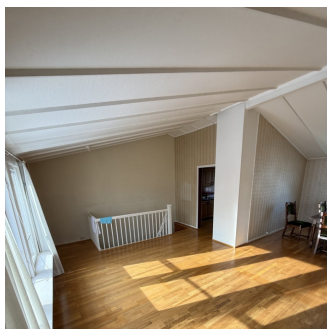
Innvendig himling 2 etasje

Tilstanden til takkonstruksjonen kan ikke vurderes.

Eventuelle skader, fuktproblematikk eller konstruksjonsmessige svakheter kan ikke avdekkes, noe som innebærer økt usikkerhet om den tekniske tilstanden.

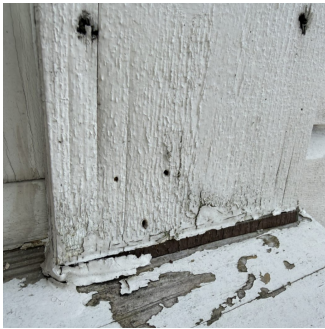
Det er registrert råteskader i et vindu i stue i 1 etasje på vegg øst og i flere utvendige belistningsbord på vinduene i østveggen. Vinduer som er montert i grunnmuren mangler beslag i underkant av vinduer. Vinduer i underetasjen har behov for vedlikehold knyttet til overflatebehandling.

Råteskadene medfører svekket materialkvalitet, redusert levetid og fare for videre nedbrytning dersom tiltak ikke iverksettes. Manglende beslag kan føre til ytterligere fuktinntrengning og økt risiko for skadeutvikling i både vinduet og tilstøtende konstruksjoner. Mangelfull overflatebehandling kan føre til ytterligere nedbrytning av treverket og redusert funksjon over tid.

Råte i belistning

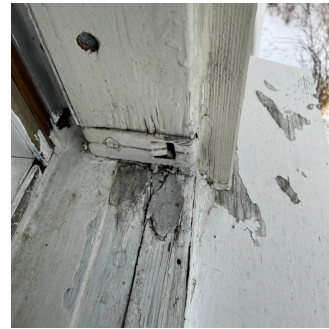
Råte i vindu

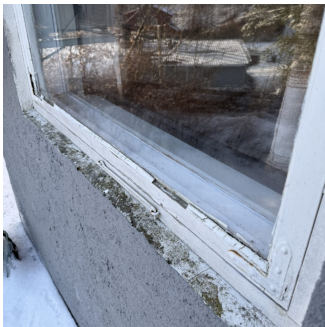
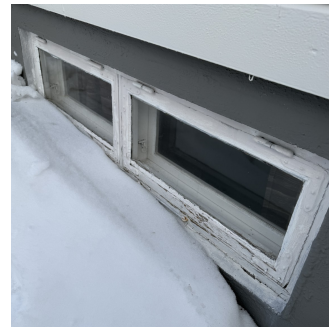
Koblede vindu, har behov for vedlikehold og mangler beslag.

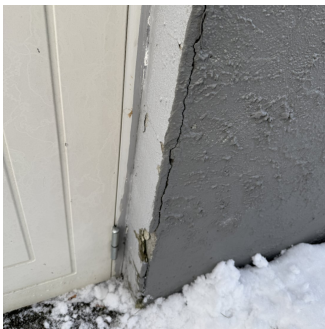
Manglende beslag og løs puss på ytterdøren i underetasjen kan resultere i utilstrekkelig tetting, svekket motstand mot fukt og potensiell skade på omkringliggende konstruksjoner over tid. Manglende vedlikehold kan redusere dørens levetid.

Manglende beslag under dør og løs puss

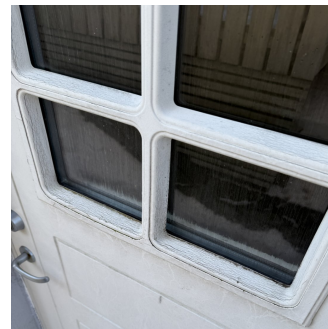
Sprekker i maling/trevirke i srosse på dør

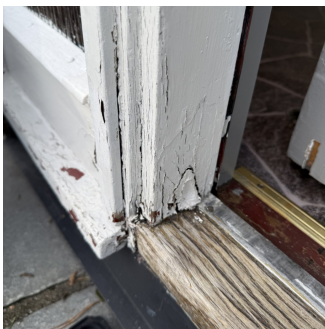
Nedre del av sidefeltet og bunnen av karmen på hovedytterdøren i 1. etasje har råteskader.

Alder, manglende montering av beslag og fuktpåvirkning over tid.

Råteskadene i hovedytterdør medfører redusert levetid og økt risiko for ytterligere fuktinntrengning, noe som kan føre til forverring av skaden og nedsatt funksjon.

Råte i karm og sidevindu hovedytterdør

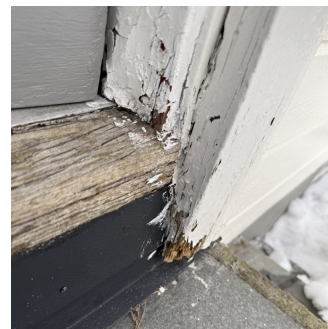
Råte i karm hovedytterdør

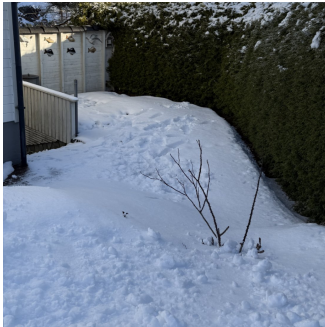
Tilstandsvurdering av terrasse kunne ikke gjennomføres fordi snøforholdene dekket konstruksjonen på befaringstidspunktet. Siden den tekniske tilstanden ikke kan fastslås, kan det være skader, slitasje eller avvik som ikke er oppdaget.

Snøbelagt terrasse

Terrasse bør inspiseres når den er snøfri.

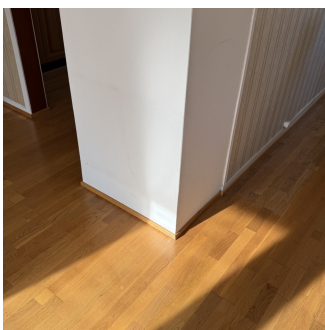
Konsekvens:  
Redusert avstand mellom pipe og brennbart materiale kan medføre økt risiko for varmgang og antenning.

Parkett for nært pipe i 2 etasje

Det må utføres kontroll for å bekrefte pipens tilstand, siden dette er et eget fagområde.  
Videre bruk uten kontroll innebærer økt risiko.

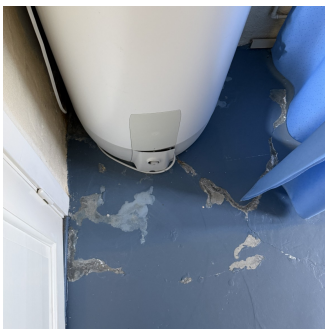
Betonggulv i underetasjen har generelt en del riss i overflaten, har i hovedsak kun estetisk betydning.  
Det er synlig saltutslag flere steder på gulvet og vegger i underetasjen, blant annet i bad, trapperom og bod.  
Det er med fuksøk påvist forhøyede verdier i bunnen av yttervegg og gulv i sørvest boden.  
I gulv er det også påvist forhøyede fuktverdier i trapperom og bad.

Saltutslag og forhøyede fuktverdier i vegger og gulver er sannsynligvis relatert til utvendig drenering.

Saltutslag i gulv i bad

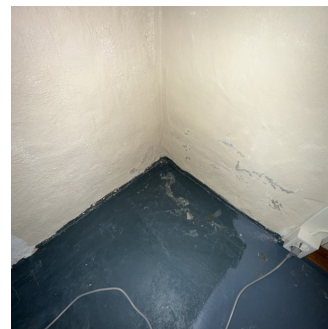
Saltutslag i vegg og gulv under trapp

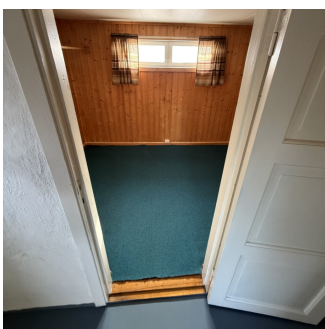
Noe svikt i gulv rett på innsiden av døren til bod i sørøst

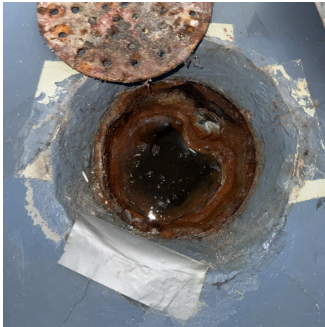
Sluk

- Våtrommet har behov for omfattende oppgraderinger. For å sikre en løsning som oppfyller gjeldende krav, bør tettesjikt, sluk og røropplegg oppgraderes og dokumenteres.
- Manglende oppgradering av våtrommet medfører høy risiko for at konstruksjonene ikke vil tåle vanlig bruk av vann eller lekkasjer. Dette kan føre til fuktskader på tilstøtende konstruksjoner.

Før oppgradering må det gjennomføres tiltak for å sikre tørr underetasje, se punktene rom under terreng og fuktsikring og drenering.

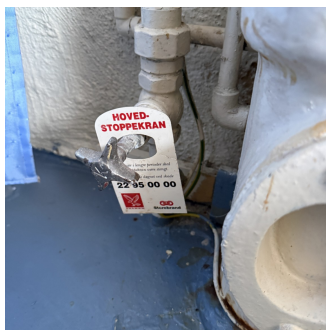
Stoppekran

Konsekvensen er økt risiko for lekkasjer og vannskader, samt behov for utskifting eller omfattende vedlikehold innen overskuelig fremtid.  
Dette kan medføre kostnader og potensielle følgeskader dersom tiltak ikke iverksettes.

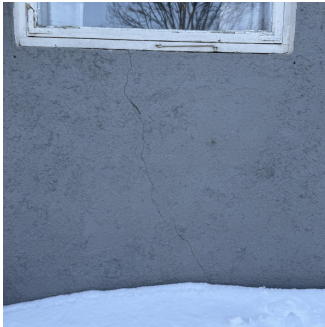
Det er registrert et riss i muren under vinduet på nordveggen, fremstår stabil.

Riss i mur

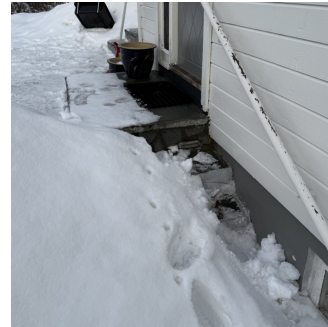
På østveggen og sørveggen er det støpt trapper/platting inn i mot grunnmur uten synlig fuktsikring i mellom.

Manglende fuktsikring kan medføre økt risiko for fuktbelastning mot grunnmuren.

Platting og trapp på sørveggen

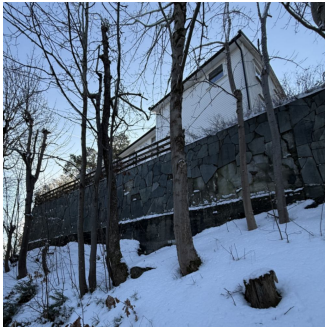
Forstøtningsmur

- Det er påvist mindre sprekker og/eller skjevheter i muren.
- Forstøtningsmurer er snødekt og derfor ikke nærmere vurdert.

Observerte sprekkdannelser og skjevheter vurderes å være et resultat av setninger i grunnen i kombinasjon med langvarig påvirkning fra frost og fuktighet. Der muren var tilgjengelig, ble det registrert avskallet skiferforblending, noe som antas å skyldes frostsprengning eller bevegelser i muren.

De identifiserte skadene medfører potensiell reduksjon i murens stabilitet og økt sannsynlighet for videre forvitring og deformasjoner.

En mer omfattende vurdering er nødvendig når forholdene tillater det.

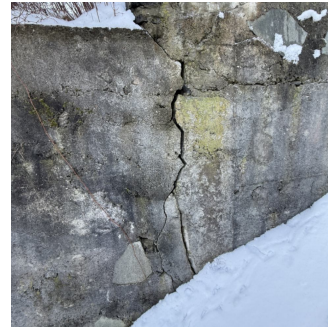
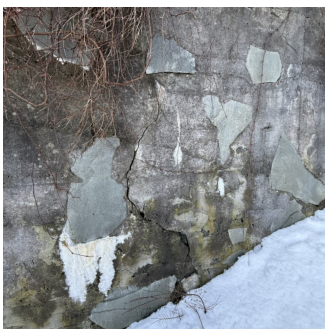
Det ble i tillegg registrert sprekker på to steder på vestsiden av muren.

Sprekk mot vest

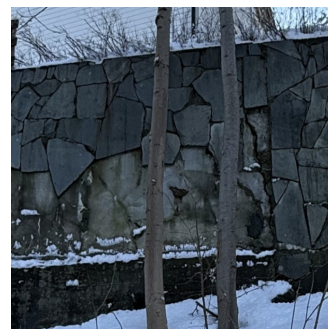
I samme område ble det observert en vertikal sprekk.

Manglede skifer og vertikal sprekk mot nord
