# Tilstandsrapport

📍 Lunden terrasse 13, 3215 SANDEFJORD

# gnr. 169, bnr. 4

Rapportdato: 20.10.2023

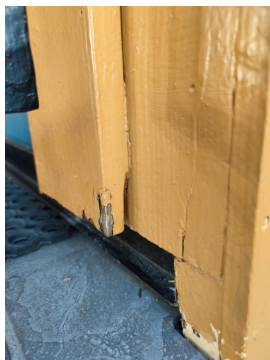
Noe råte i kledning ved inngangsparti.

Råteskadet kledningsbord må skiftes ut.

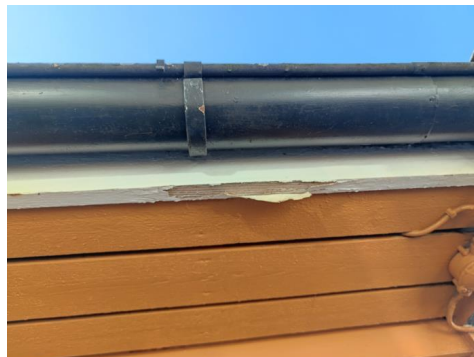
Maling flasser av på forkantbord.

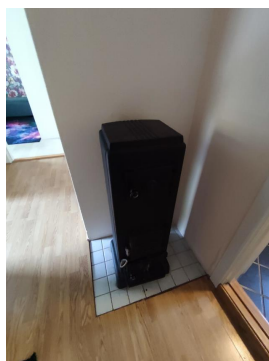
- Avstanden mellom ildstedet og brennbart materiale er for liten.

Sprekk i en flis på gulv i front av peisovn i spisestue.

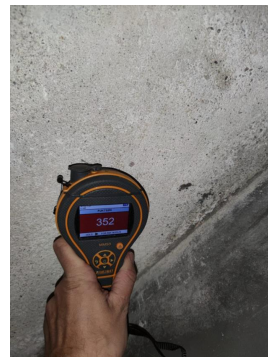
Indikert høye fuktverdier i vegg i bod mot øst.

- Det er påvist indikasjoner på noe fuktgjennomtrenging inn i kjellermur.
- Det er påvist indikasjoner på noe fuktgjennomtrenging i kjellergulv.

- Det påviste fuktnivå gir grunn til å overvåke konstruksjonen jevnlig for å se utvikling over tid, og eventuelt foreta tiltak for å unngå fuktskader.

Det anbefales en oppgradering av utvendig fuktsikring av grunnmur og drenering.

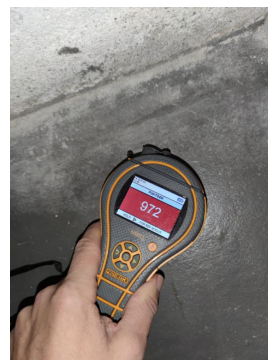
Indikert høye fuktverdier i gulv i bod mot øst.

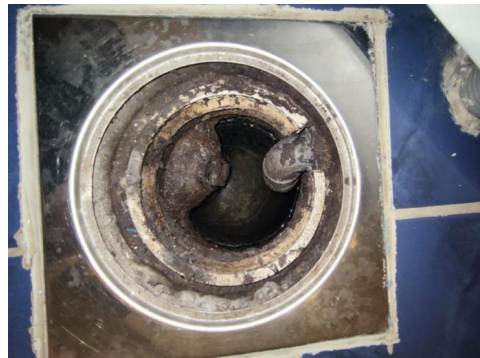
Det er eldre soilsluk, trolig fra byggeår. På bad er det trolig brukt smøremembran, men utførelsen er ukjent.

- Mer enn halvparten av forventet brukstid er passert på membranløsningen.
- Mer enn halvparten av forventet brukstid er passert på slukløsningen.

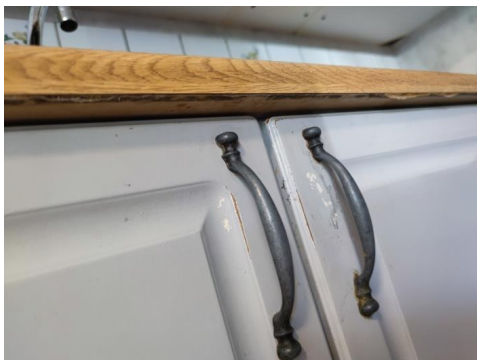
Sveller under benkeplate

- Det er påvist fuktskjolder i overflater.

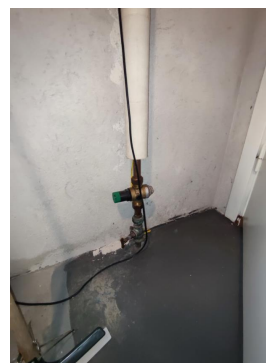
Stoppekran i bod.

- Det er ikke behov for utbedringstiltak siden anlegget fungerer i dag, men ut ifra alder kan skader plutselig oppstå på eldre anlegg.

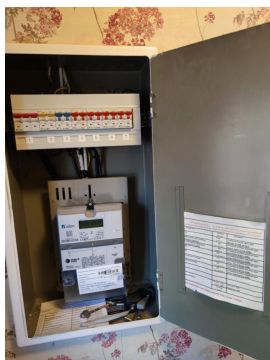
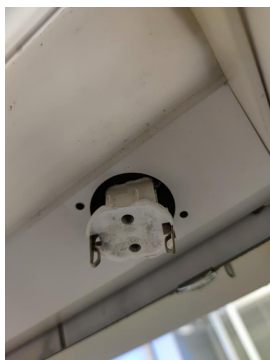
Grunnet manglende dokumentasjon på elanlegget, og løs stikk i armatur på bad, bør hele det elektriske anlegget kontrolleres. Stedvise utskiftninger og oppgraderinger kan påregnes som følge av det normale vedlikeholdsbehov. Kostnadsestimat gjelder kun for elsjekk og utbedring av stikk på lysarmatur.

Løs stikk i lysarmatur på bad gir tg 3.

**Kostnadsestimat: Under 10 000**

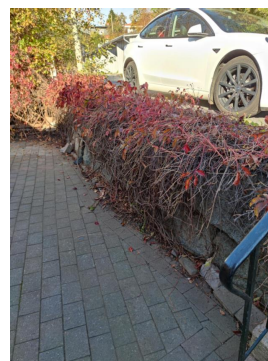
Forstøtningsmurer mot vei er av naturstein med blomsterbedd på overside.
