# Tilstandsrapport

Kjedehus

Lunden terrasse 13, 3215 SANDEFJORD

Befaringsdato: 17.10.2024

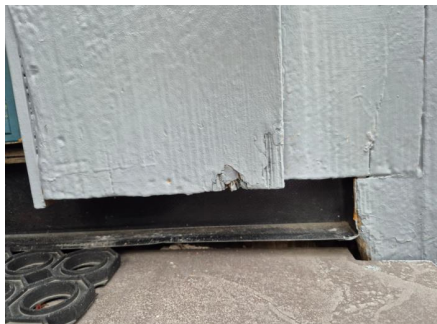
Noe overmalt råte i kledning ved inngangsparti.

Råteskadet kledningsbord må skiftes ut.

**Kostnadsestimat: Under 10 000**

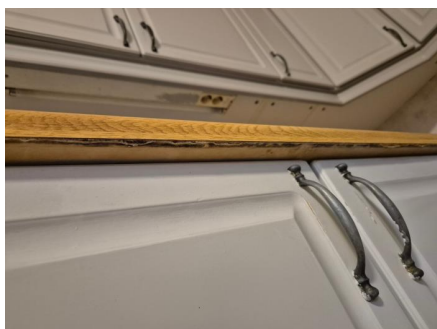
- Det er påvist fuktskjolder i overflater.

Sveller under benkeplate

- Overflater må utbedres eller skiftes.

**Kostnadsestimat: Under 10 000**
