Enebolig  
Elgfare 17  
2022 Gjerdrum

#### Utført av:

Dato: 17/07/2025

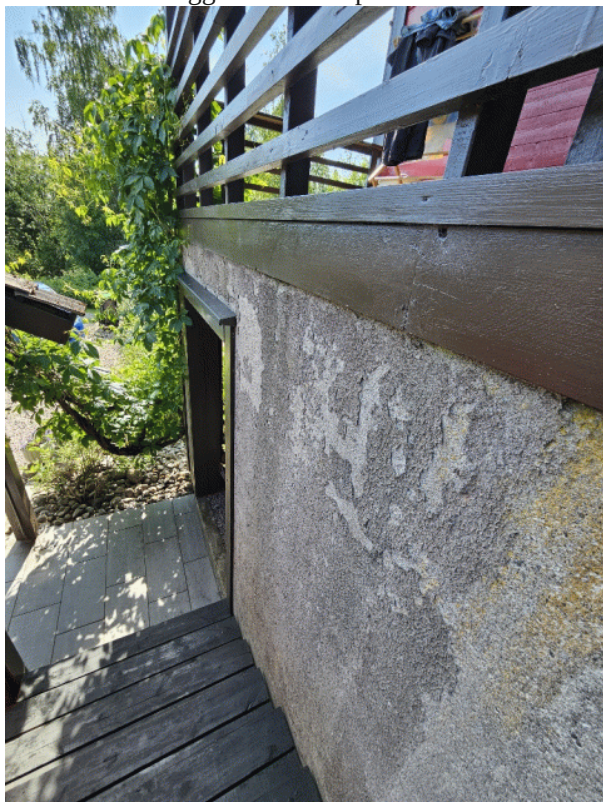
Bilde av bærevegg for terrasse på husets nordside.

Utvendig fuktsikring/drenering er i fra byggeår og passert mer enn sin forventet levetid. TG2

Det ble målt noe høye fuktverdeier i underetasjen, dette er en indikasjon på at det ikke ligger tettesjikt (plast) til grunn og at det kan være dreneringsvikt. TG2 Ytterligere undersøkelser må gjøres. Se også punkt 9.1 - 9.1.3.

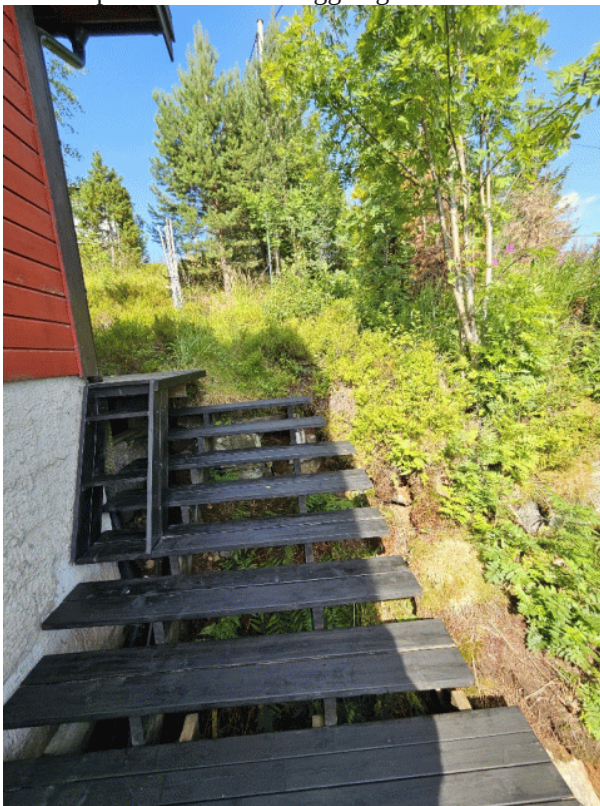
Det er viktig at terrenget har hellingsgrad ut fra grunnmuren. Overflatevann skal hurtigst mulig vekk for å unngå unødige fuktbelastninger på utvendig fuktsikring og drenering.

**Merknader:** Overflatevann skal ikke renne mot vegg/grunnmur. Fallet ut fra bygningen skal være minimum 1:50 i en avstand på minst 3 m fra veggen/grunnmur.

Det anbefales å etablere drengroft med tilknytning til drenerør som fører overvann ut til drenskum o.l. i nær fremtid.

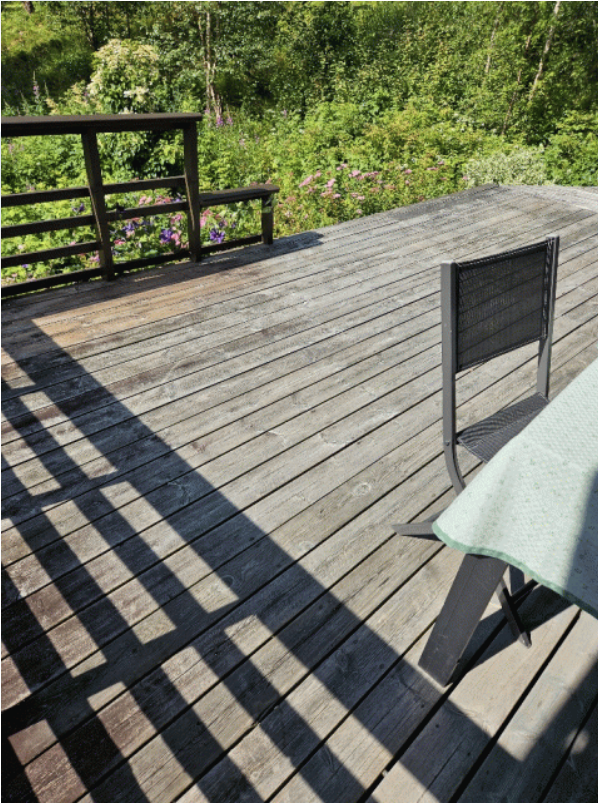
Deler av terrassen er montert helt oppå takkonstruksjonen fra carporten, dette gjøre at terrassen og yttertaket står fuktutsatt. TG2 i grenseland til TG3.

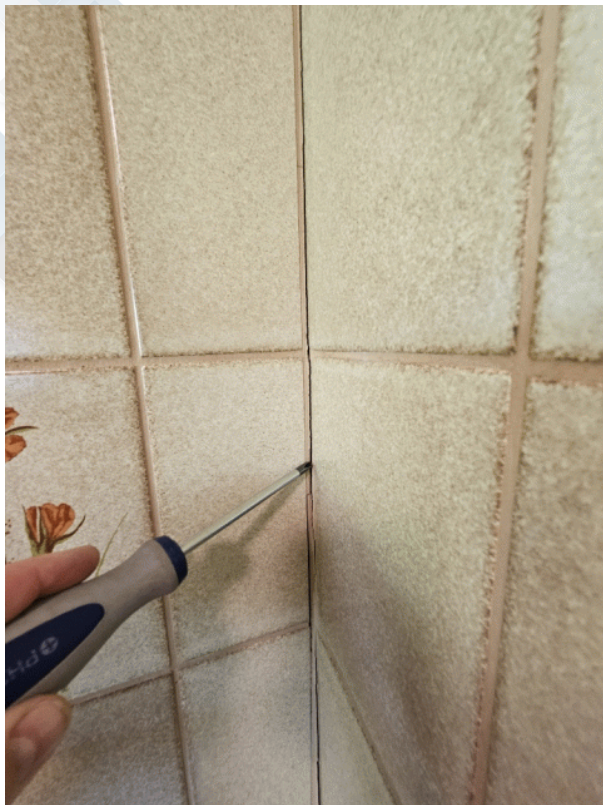
Det er ikke tilstrekkelig tett mellom veggflis og vegglokk over vegghengt speil, det også sprekker i innhjørner hvorav flere av veggflisene har bom (hulrom). Veggfliser og tak/himlinger fremstår som fra byggeåret med alderslitasje. TG2 Det påberegnes å oppgradere bad i nære fremtid.

Det er ikke tilstrekkelig avtrekk på badet, dette kan medføre til fuktproblemer på sikt. TG3

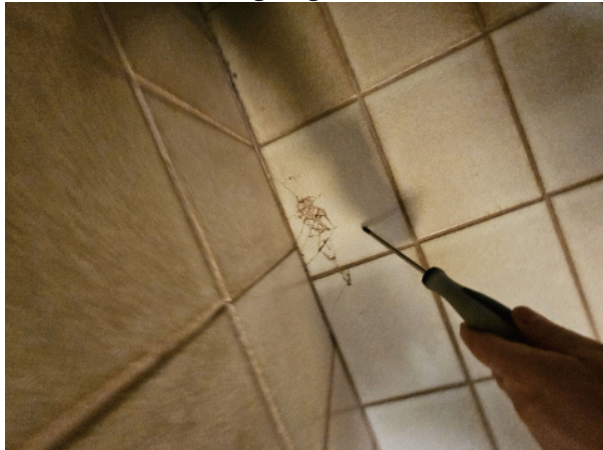
Det sprekk, bom og skade på gulvflis ved badekar og ved dørterskel. TG2

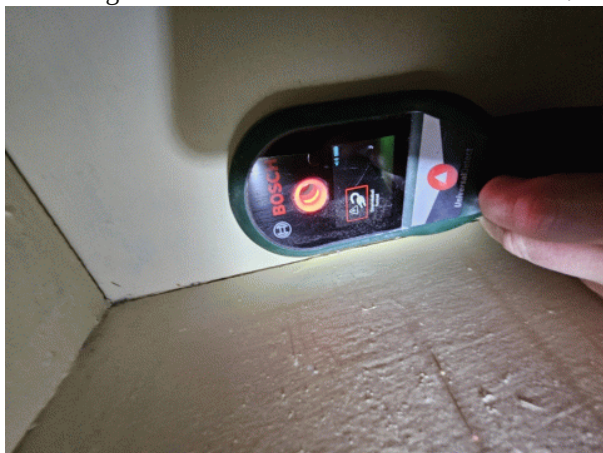
Membranen ligger skjult i konstruksjonen og kan ikke undersøkes uten å gjøre destruktive inngrep ved å demontere fliser. Viktig å merke seg at membran er en bygningsdel som har en naturlig slitasje over tid med en forventet levetid. Fuktsøk inne på flislagte våtrom blir ikke utført da det vil gi uklare indikasjoner på om fukten ligger mellom fliser og membran eller under membran. Det er ingen synlig mansjett under klemring eller membran i sluket. Det ukjent membransløsning på badet, det gjøres oppmerksom på at ytterligere undersøkelser må gjøres. TG2 i grenseland til TG3

Membran har passert mer enn sin forventet levetid, det må påberegnes å etablere ny membran før videre bruk. TG2 Det ble ikke foretatt hull boring, da stenderfinner varslet at om andre installasjoner i nærheten. Ved en hull boring der kan det føre til skade på vannrør eller strømkabler. TGIU Ytterligere undersøkelser må gjøres

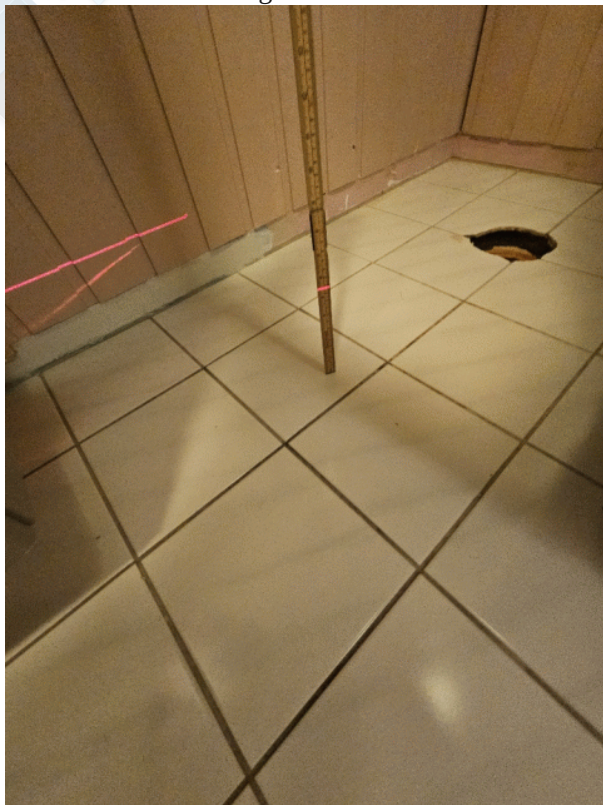
Det ble utført en enkelt test av overflatene, der det registreres ikke tilfredsstillende fall på gulv mot sluk (ikke ett krav på oppføring tidspunktet), flisegulvet har passert mer enn halvparten av sin forventet levetid. TG2

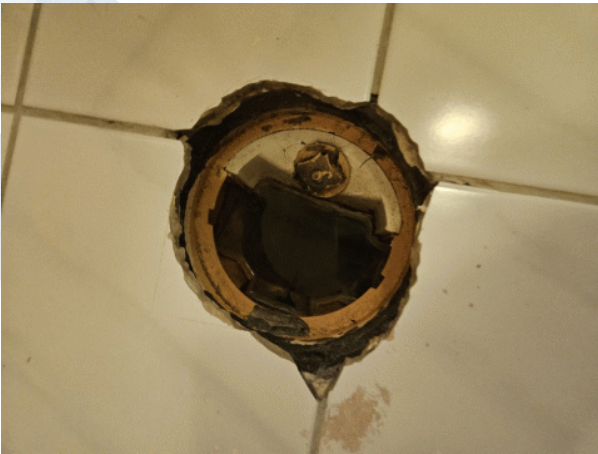
Det er påvist tegn på feil utførelse, feil materialvalg, skadelig fukt eller utettheter.

Det ble boret hull fra tilstøtende rom (bod) til bad, det ble ikke avdekket forhøyde fuktverdier, men det gjøres oppmerksom på at piggen på fuktmåleren antagelig kun traff etasjeskille i betong og ingen bunnsvill. TGIU Ytterligere undersøkelser må gjøres.

| TAKSTMANNENS VURDERING VED TG3: | |
|---|---|
| | <p>Det ligger ingen membran under gulvfliser, det må etableres membran på hele badet før videre bruk. TG3</p> <p>Det ble borett hull fra tilstøtende rom (bod) til bad, det ble ikke avdekket forhøyde fuktverdier, men det gjøres oppmerksom på at piggen på fuktmåleren antagelig kun traff etasjeskille i betong og ingen bunnsvill. TGIU Ytterligere undersøkelser må gjøres.</p> <p>Takstmannens prisvurdering ved utskiftning antas mellom Kr. 100 000. - og 300.000.-</p> |

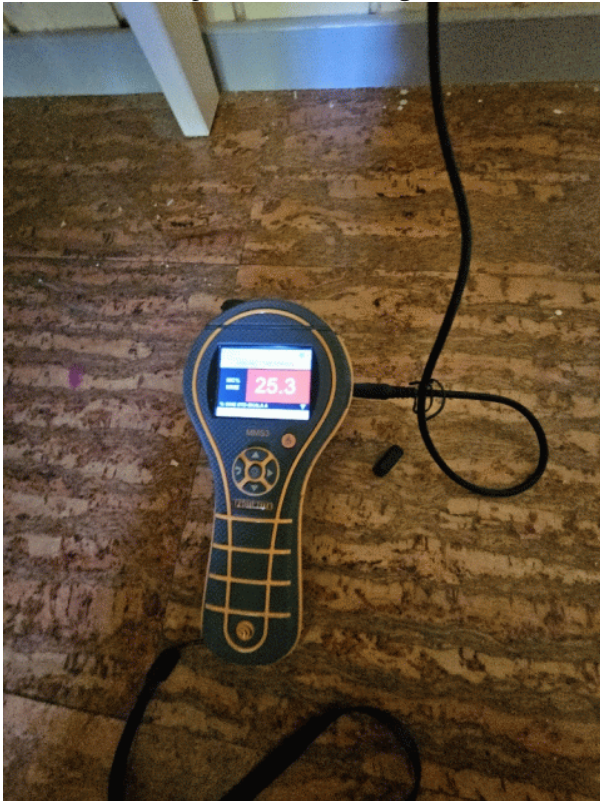
Det ble boret hull fra soverom i yttervegg for å måle fukt i bunnsvill, det ble målt forhøyde fuktverdier i bunnsvill på 25,3 vekt-%. Dette er en indikasjon på at det ikke ligger tettesjikt til grunn og at det kan være dreneringsvikt. TG2 i grenseland til TG3 Ytterligere undersøkelser må gjøres.

Det ble søkt etter fukt på tilgjengelige tilstøtende overflater under befaringen, der det ikke ble avdekket forhøyde fuktverdier på betonggulv ved sluk i teknisk bod. TG2
