Elgfare 17, 2022 GJERDRUM

**Særpreget og arkitekttegnet  
enebolig over 4 halvplan |  
Sydvestvendt terrasse | Frodig  
hage | Innerst i rolig blindvei**

Enebolig  
Elgfaret 17  
2022 Gjerdrum

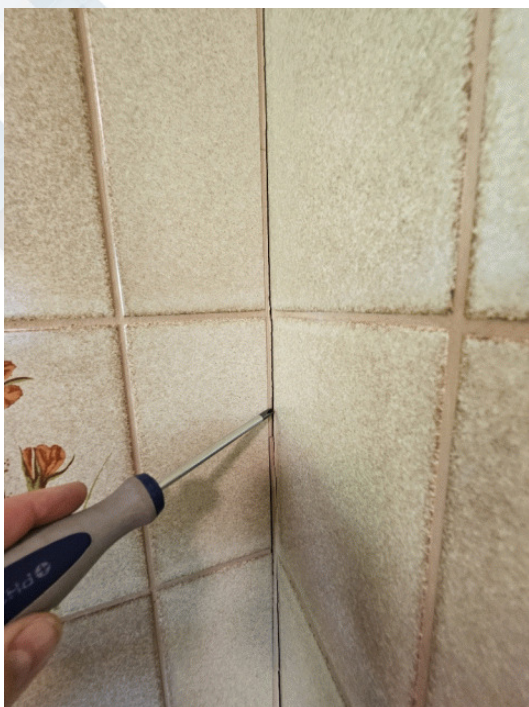
Det er ikke tilstrekkelig tett mellom veggflis og vegglokk over vegghengt speil, det også sprekker i innhjørner hvorav flere av veggflisene har bom (hulrom). Veggfliser og tak/himlinger fremstår som fra byggeåret med alderslitasje. TG2

Det er ikke tilstrekkelig avtrekk på badet, dette kan medføre til fuktproblemer på sikt. TG3

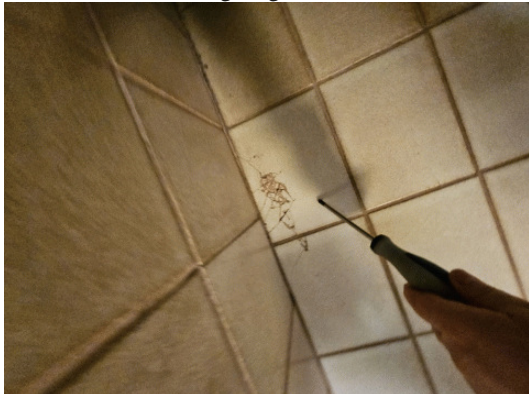
**TG 2** 7.1.2 Overflate gulv

Det er påvist riss og sprekker.

Det er påvist sprekker i fuger.

Det er påvist flekker eller andre skader.

Det sprekk, bom og skade på gulvflis ved badekar og ved dørterskel. TG2

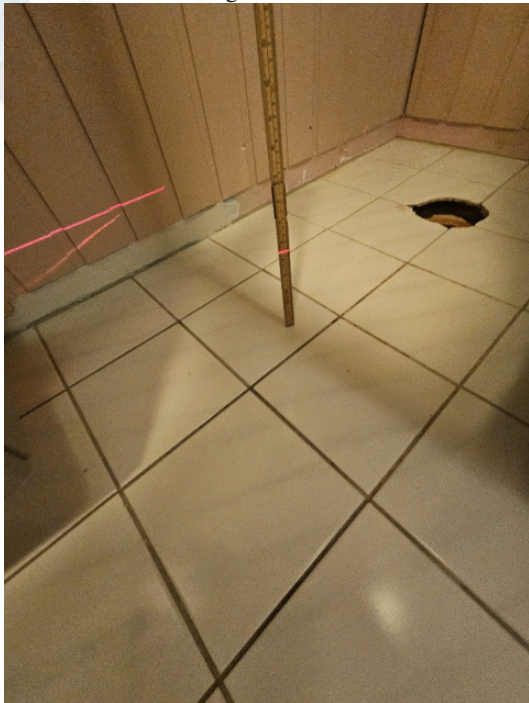
#### **TG 2** 7.2.2 Overflate gulv

Det er påvist flekker eller andre skader.

Det ble utført en enkelt test av overflatene, der det registreres ikke tilfredsstillende fall på gulv mot sluk (ikke ett krav på oppføring tidspunktet), flisegulvet har passert mer enn halvparten av sin forventet levetid. TG2

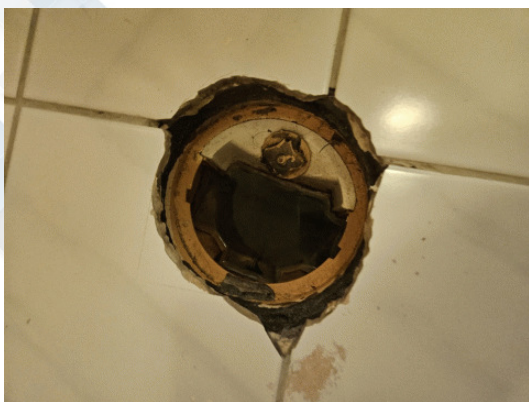
### TG 3 7.2.3 Membran, tettesjiktet og sluk

Det er påvist avvik i forhold til sluk, rørgjennomføringer, mansjetter eller klemring.

Det er påvist tegn på feil utførelse, feil materialvalg, skadelig fukt eller utettheter.

Det ble boret hull fra tilstøtende rom (bod) til bad, det ble ikke avdekket forhøyde fuktverdier, men det gjøres oppmerksom på at piggen på fuktmåleren antagelig kun traff etasjeskille i betong og ingen bunnsvill. TGIU Ytterligere undersøkelser må gjøres.

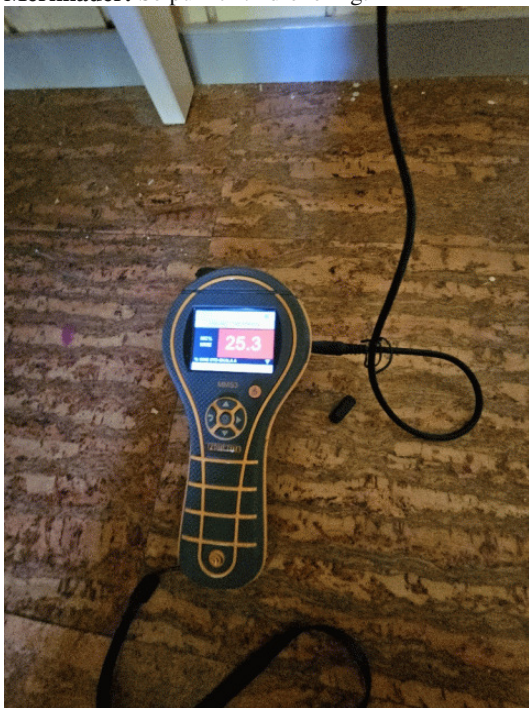
#### **TG 2** 9.1.3 Fuktmåling og ventilasjon

Det ble søkt etter fukt på tilgjengelige tilstøtende overflater under befaringen, der det ikke ble avdekket forhøyde fuktverdier på betonggulv ved sluk i teknisk bod. TG2
