Smievegen 129

4350 KLEPPE

Tilstandsrapport

Eierskifte

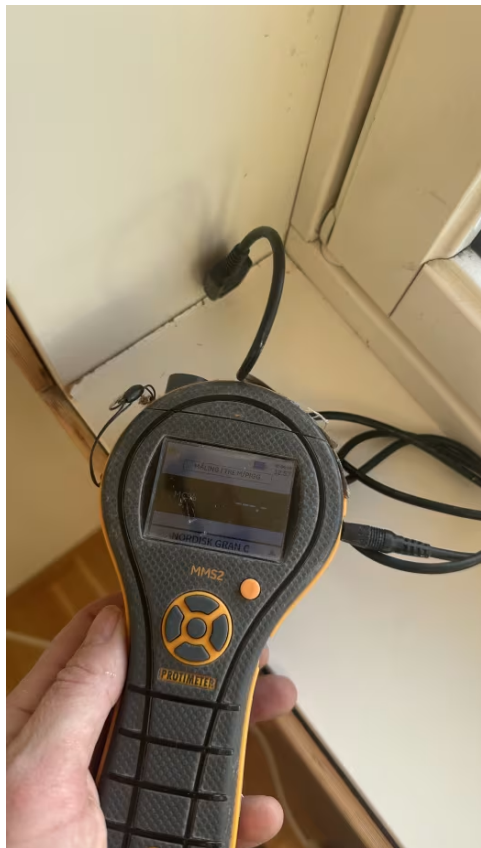
Registrert svelling i vindusforing kjøkken, ingen utslag på fukt.

- Overflatebehandlinger må påregnes.
- Justeringer/smøring anbefales generelt.
- Skifte skadet foringer på sikt.

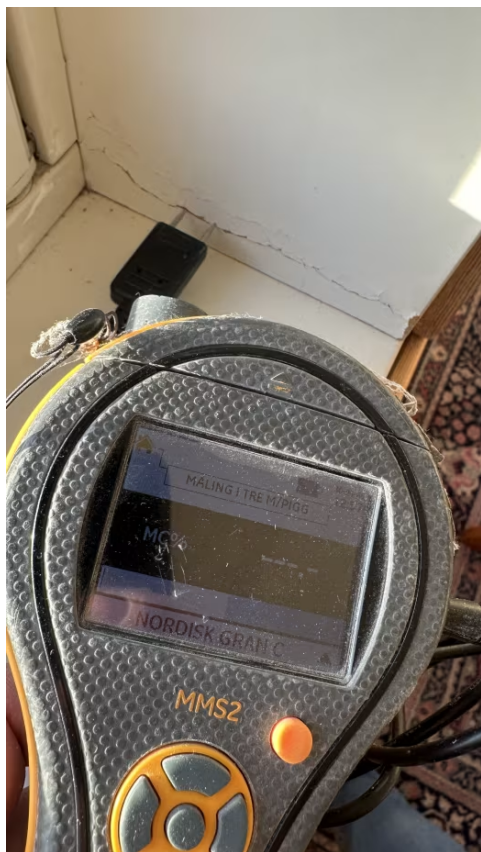
Registrert svelling i vindusforing kjøkken

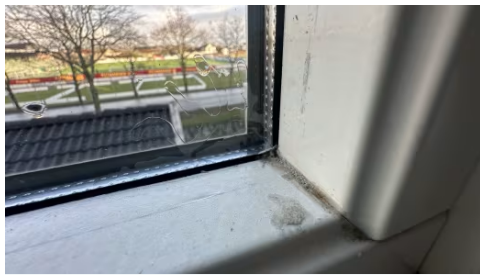
Delaminering av glass på soverom.

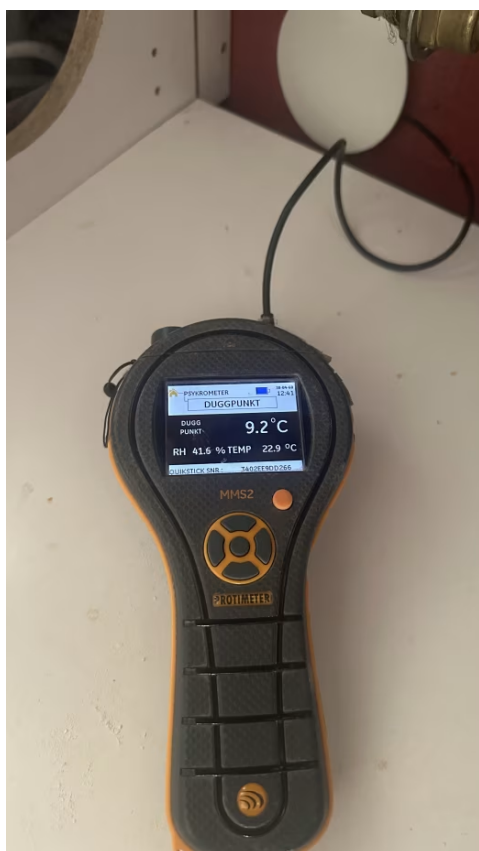
Hulltaking er foretatt fra tilstøtende rom mot våtsone uten å påvise avvik.
