# Sørbøbakken 2 C

## 4323 SANDNES

### Tilstandsrapport

### Eierskifte

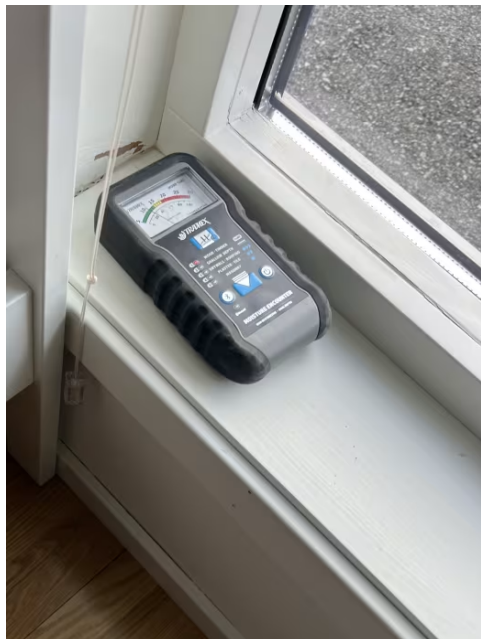
#### Oppsummering av vinduer og dører

**TG-2**

Vinduer og dører er i hovedsak fra byggeåret, generelt normal slitasje i overflater, pakninger og beslag.

Vindu i stue har vært skiftet i regi av sameiet.

Tilstandsgrad 2 er gitt pga. at det er påvist fuktskade/nedbrytning i vinduskarm soverom, vannmerker i karm skyldes antatt inndrev av vann når vindu står i luftstilling.(gamle forhold).

Det ble ikke registrert fukt i berørt område på befaringsdagen.

Skade i vinduskarm på soverom må utbedres.

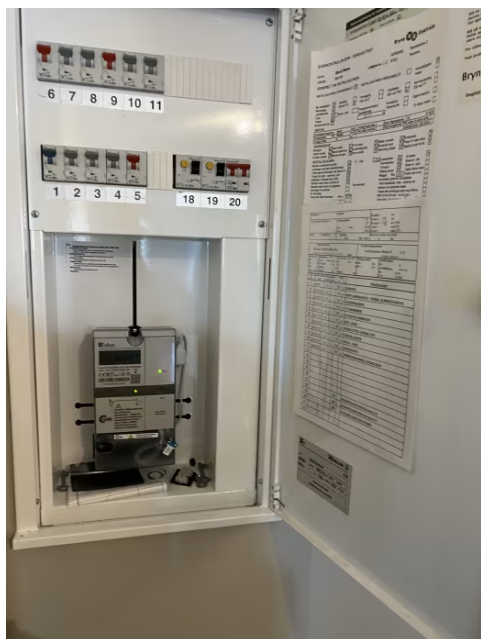
Det er gjennomført en el kontroll datert 2007 av Bryne elektriske uten avvik eller dokumentert rettet avvik.

Valg av tilstandsgrad er satt med bakgrunn i at det er gjennomført kontroll / tilsyn uten avvik eller rettet avvik. Anlegget er utover dette ikke vurdert av bygningssakkyndig.

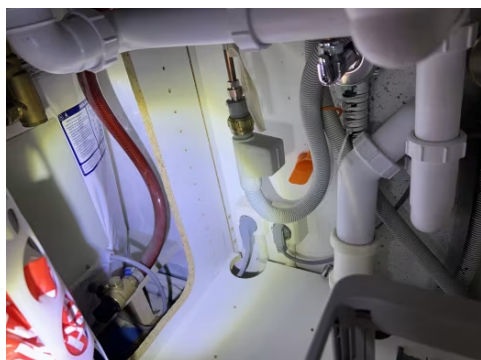
Bereder plassert under kjøkkenbenk, begrenset tilkomst for besiktelse.  
Bereder er lekkasjesikret med avrenning til avløp.  
Bereder er plassert i rom uten sluk, det er ikke montert tetsjikt eller waterguard.

Lekkasjesikring av bereder anbefales, bereder anbefales plassert i rom med vann tetsjikt og direkte avrenning til avløp/sluk.  
Det er fare for at hvis en lekkasje oppstår at evt. overvann spres ut mot tilstøtende rom.  
Vannstoppeventil på bereder anbefales etablert.

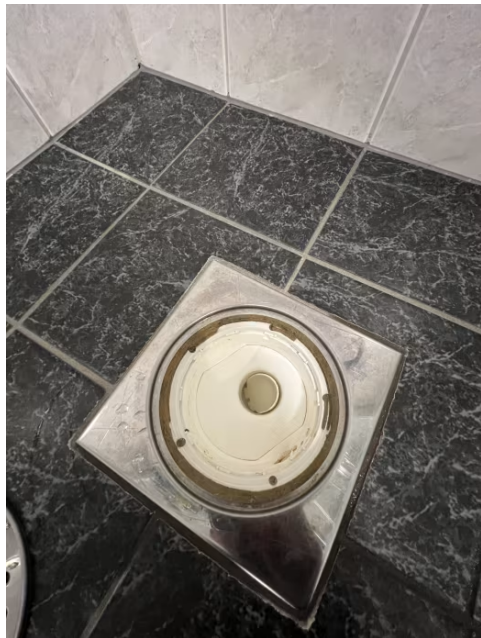
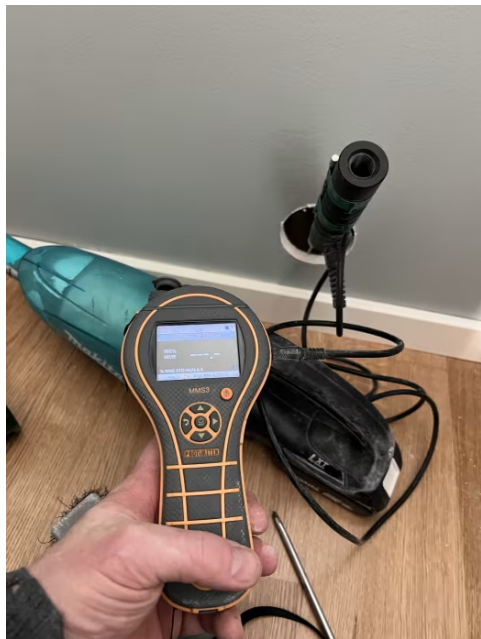
Sluk er påsmurt slukmansjett/membran er ikke direkte synlig ført under klemring i sluk.

Det er derimot registrert membran i oppbrett mot terskel i dør til bad.

- Det er registrert noe misfarging i silikonfuger i dusj, tegn etter sverte sopp.

- Med bakgrunn i alder på tettesjiktet / overflater er restlevetiden på rommet usikker.

Silikonfuge i overgang gulv og vegg i dusj anbefales skiftet ut.

Det bør forventes en redusert gjenværende brukstid på membran/ tettesjikt.
