# Tilstandsrapport

Enebolig

Finnbrautvegen 13, 8660 MOSJØEN

Befaringsdato: 08.09.2025

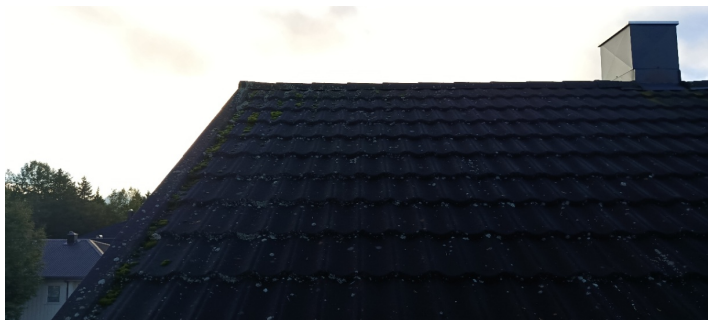
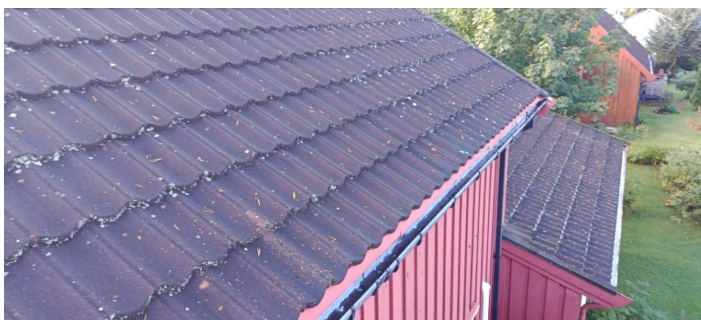
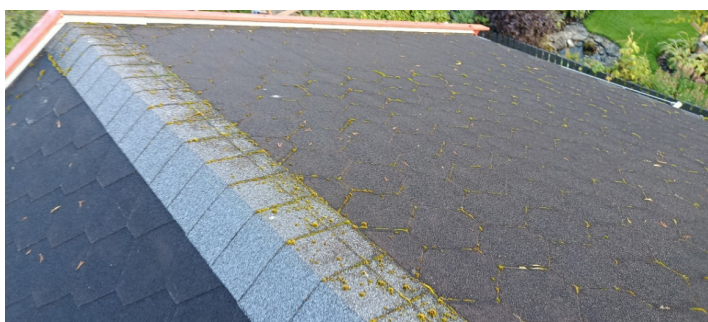
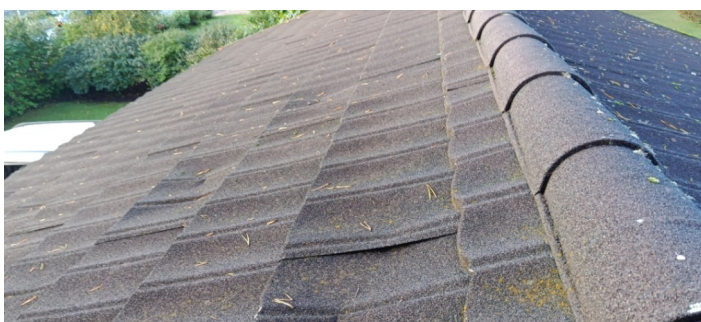
Det ble registrert noe mose på taket og dette bør fjernes. Mose har som kjent den egenskapen at den holder på fukt/vann. Dette kan på sikt føre til andre bygningsdeler også blir tilført/ utsatt for fukt/ vann som i sin tur kan føre til råte.

Mose kan holde på fuktighet og forårsake økt nedbryting av tekkematerialet, noe som reduserer levetiden og øker risikoen for lekkasjer. Mose/reinlav kan normalt sett fjernes med en kraftvask eller lignende.

- Tidspunkt for utskiftning av undertak nærmer seg.
- Overvåk tilstanden jevnlig. For å få tilstandsgrad 0 eller 1 må tekkingen skiftes ut, men tidspunktet for når dette er nødvendig er vanskelig å si noe om.
- Når takteking og undertak begynner å bli gamle, øker risikoen for lekkasjer, noe som kan føre til omfattende og kostbare reparasjoner av underliggende konstruksjoner dersom en ikke foretar tiltak på konstruksjonene før dette oppstår.
- Tidspunkt for utskiftning av takteking nærmer seg.

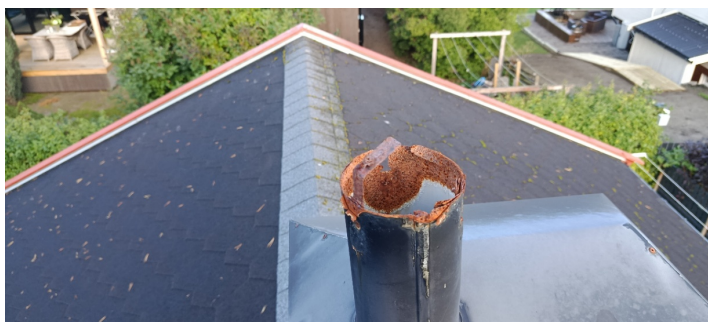
## TG 2 Nedløp og beslag

Det er rust på rør som stikker opp fra luftehatt og røret mangler "hatt".  
Det er opplyst om at taknedløpene ledes ned i en stienfylling i grunn under hvert rør.

- Det bør lages system for bortledning av vann fra taknedløp ved grunnmur.

Luftehatt bør utbedres/byttes.

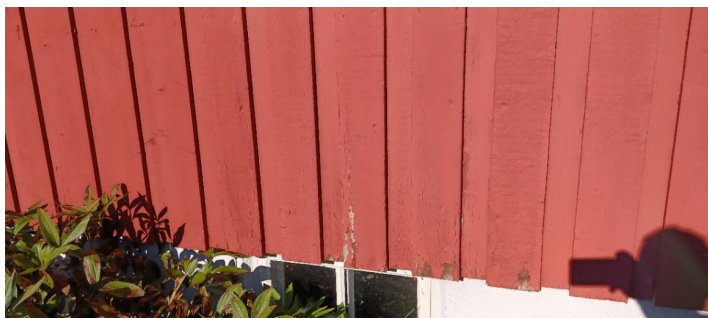
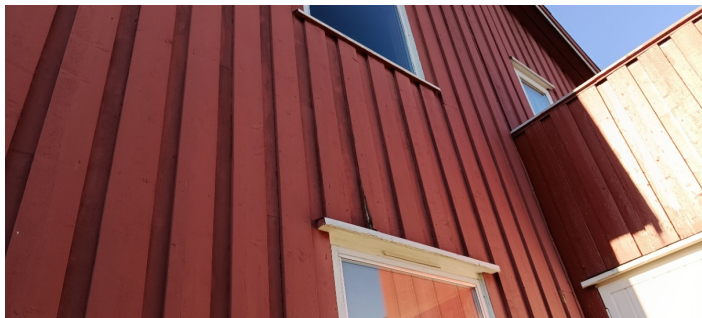
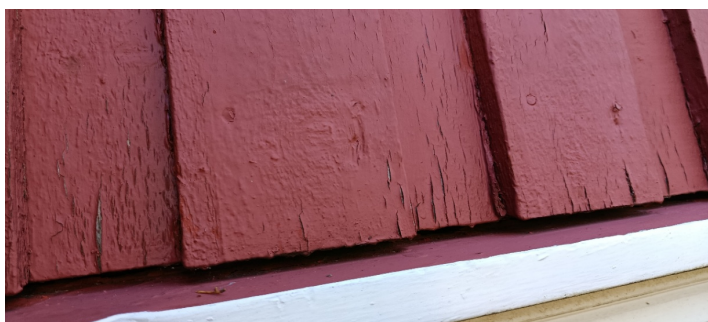
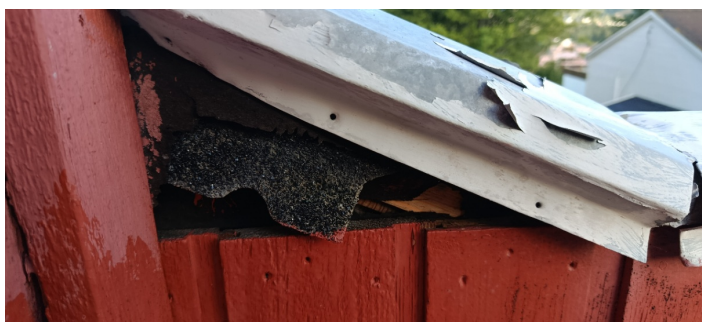
## TG 2 Veggkonstruksjon

Overflatebehandling av kledning og vindskibord må påregnes. Manglende overflatebehandling kan føre til råteskader i kledningen.

Åpninger mellom tak og terrasse bør tettes/ferdigstilles.

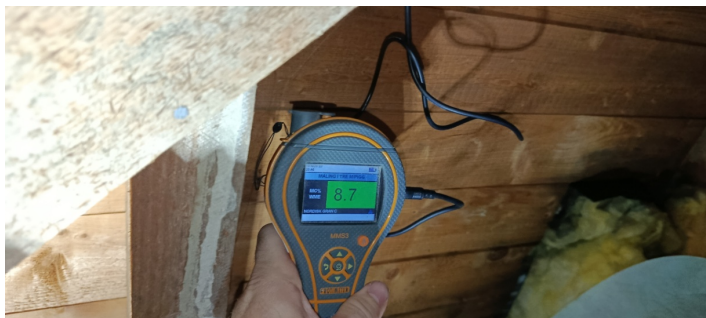
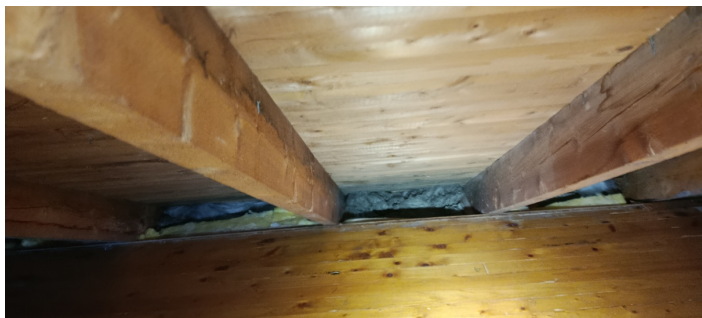
## TG 3 Takkonstruksjon/Loft

Deler av takkonstruksjonen er ikke inspisert på grunn av at det er gjenbygget. Det kan derfor være skjulte forhold som taklekkasjer, fukt, skader eller andre avvik som ikke er vurdert.

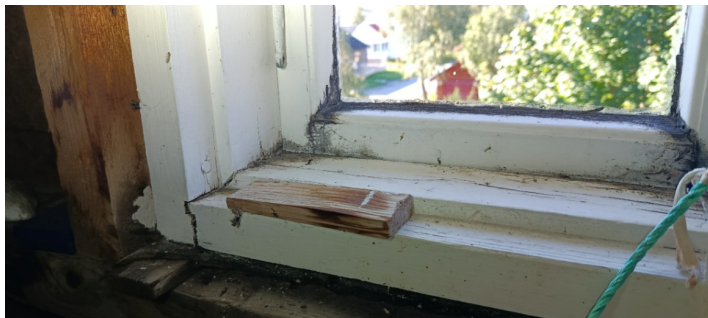
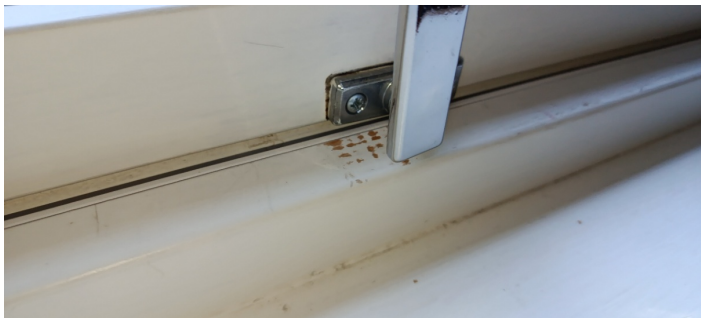
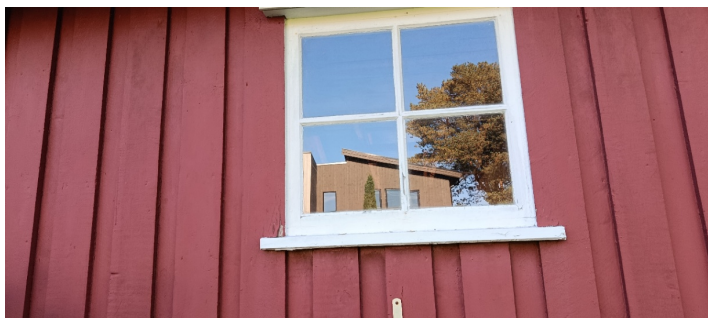
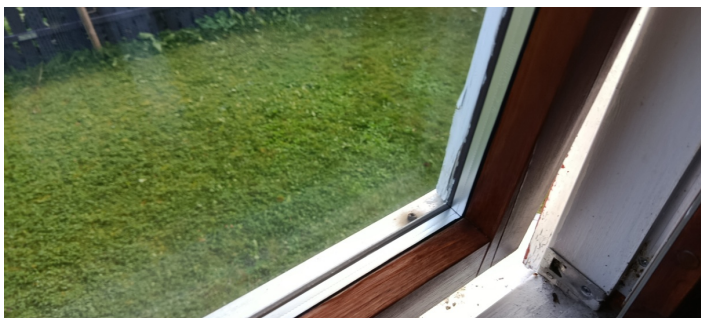
## Vinduer

- Det er påvist avvik rundt innsettsdetaljer.
- Det er påvist tegn på innvendig kondensering av enkelte vindusglass.
- Karmene i vinduer er slitte og det er sprekker i trevirket.

- Kondensering på enkelte glass har medført fuktskader i treverk som kan medføre utskiftningsbehov av enkelte vinduer.
- Det må påregnes noe vedlikehold og at enkelte vinduer må skiftes ut.

Omrammingen bør monteres minimum 6 mm fra vannbrettet for å unngå vannoppsug.  
Det bør påregnes at enkelte vinduer må få utført vedlikehold og justeres.

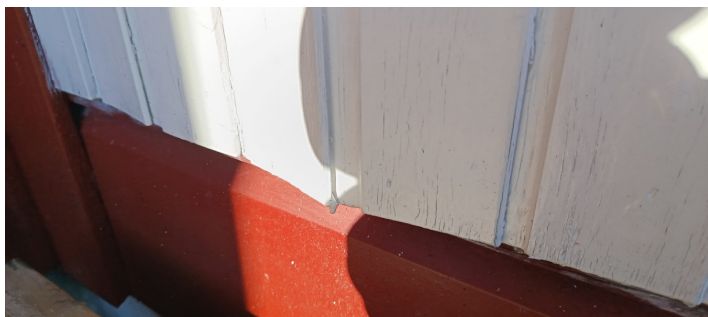
## TG 2 Dører

- Karmene i dører er værslitte utvendig og det er sprekker i trevirket.

Det er registrert løsnet trepanel på dørbladets nedkant. Panelet har svekket feste mot underlaget.

Panelet bør festes på nytt eller skiftes ut. Overflatebehandling bør utbedres for å hindre fukttinntrengning. Manglende utbedring kan medføre fuktopptak, oppsprekking og videre skader på dørbladet.

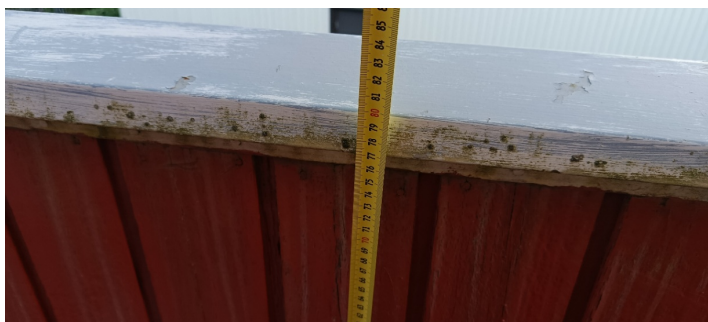
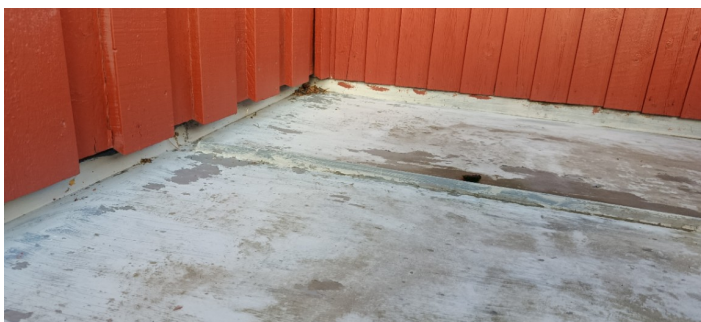
## Takterrasse

Takterrasse på ca. 6 m<sup>2</sup> med malt stående rekkverk. Rekkverket har en høyde på ca. 80 cm. Konstruksjon av tre innfestet i bygningskroppen. Adkomst via dør fra gang i 2. etasje.

Rekkverket bør vedlikeholdes og utbedres.

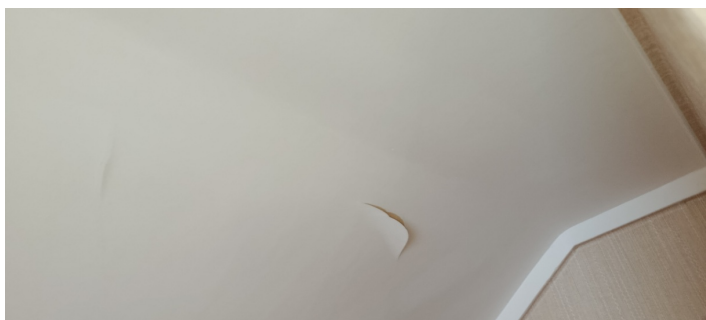
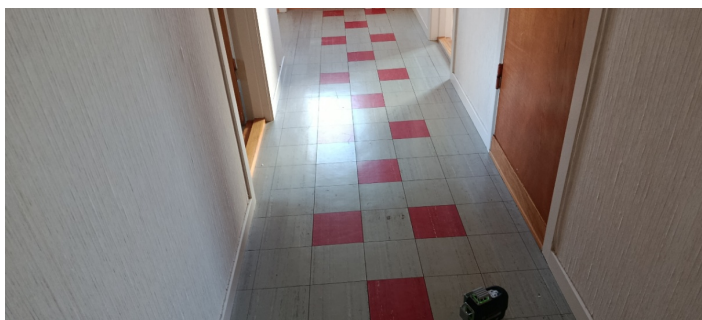
### TG 2 Overflater

Det er ikke behov for umiddelbare tiltak ved knirk, men dersom omfanget øker bør det gjennomføres nærmere undersøkelser for å vurdere mulighet for utbedring av gulvkonstruksjonen, for å unngå ytterligere skade eller redusert komfort.

Det bør gjennomføres en asbestkartlegging av gulvflisene i gangen i 2. etasje, før eventuelle arbeider som kan forstyrre flisene, for å unngå helserisiko ved eksponering for asbest.

Overflater bør utbedres eller skiftes.

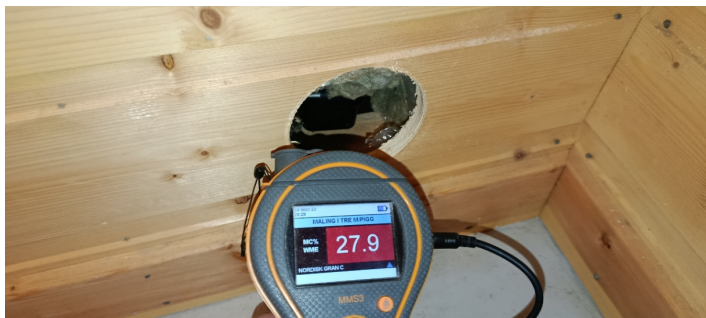
## Rom Under Terreng

Det ble målt forhøyede fuktverdier i bunnsvillen bak trepanelet.

- Det er gjennom hulltaking påvist høyt fuktnivå inne i trekonstruksjonen i hulltakingen, men ikke påvist fuktskader i dette området. Høy luftfuktighet kan over tid føre til muggvekst eller sverting av materialer. Samtidig kan materialer og konstruksjoner bli ødelagt.
- Det er påvist indikasjoner på noe fuktgjennomtrenging i kjellergulv.
- Det er påvist indikasjoner på noe fuktgjennomtrenging inn i kjellermur.
- Kjeller har begrenset ventilering/luftgjennomstrømming.

Forhøyede fuktverdier kan føre til råte og muggdannelse i villen, noe som kan svekke veggens struktur og isolasjonsegenskaper. Det anbefales at området inspiseres videre for å vurdere om fuktinntrengningen er begrenset eller om det er behov for utbedring. Eventuell skadet vill bør byttes ut, og det bør vurderes å forbedre fuktsperre eller drenering rundt bygningen for å hindre ytterligere fuktinntrenging.

Dersom kjelleren skal benyttes som innredet rom, må dreneringen skiftes og grunnmuren fuktsikres.

Det må også utføres tiltak mot kapilærøppsug i den støpte sålen. Kjelleretasjen må bygges opp på nytt iht. godkjente og fuktsikre løsninger for rom under terreng.

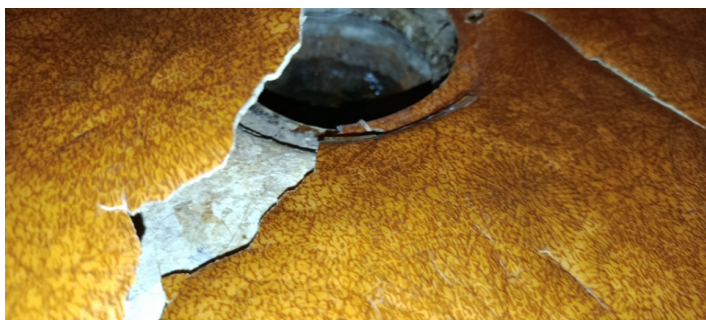
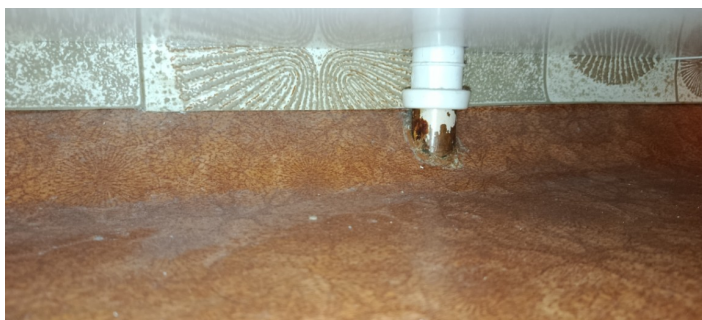
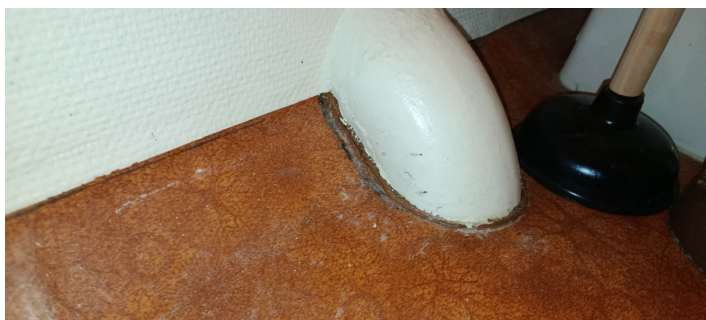
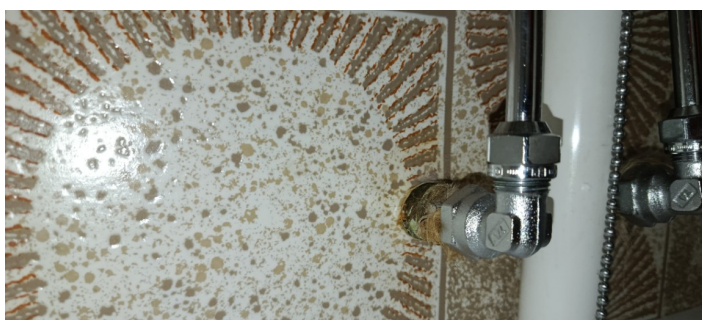
## 2. ETASJE > BAD

Våtrommet er av eldre dato, og har flere utettheter/avvik, og renoveringer må påregnes.

- Manglende oppgradering av våtrommet medfører høy risiko for at konstruksjonene ikke vil tåle vanlig bruk av vann eller lekkasjer. Dette kan føre til fuktskader på tilstøtende konstruksjoner.

Våtrommet må totalrenoveres for å tåle normalt bruk iht. dagens krav. Alle forhold med tettesjikt, våtsone, sluk m.m. må dokumenteres.

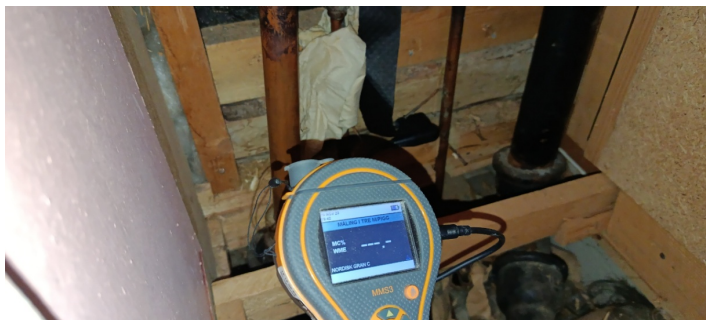
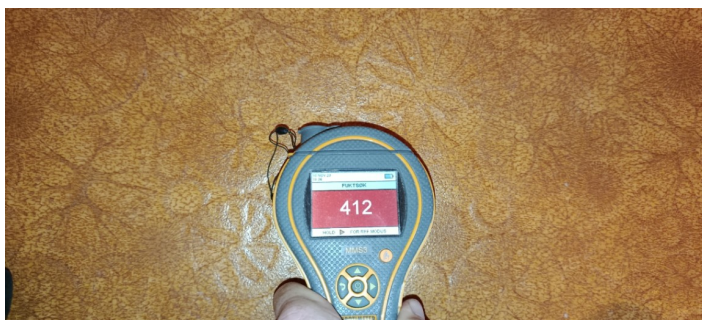
## 2. ETASJE > BAD

Det ble utført fuktsøk ved befarings, og forhøyede fuktverdier ble registrert i området rundt sluket.

Det er målt forhøyede fuktverdier rundt sluket i gulvet. Våtrommet har også flere utettheter.

Konsekvensen av å ikke utbedre dette er økt risiko for fuktskader og skade på tilliggende konstruksjoner.

Det må gjennomføres nærmere undersøkelser av tilliggende konstruksjoner, da det kan være skader som følge av utettheter i våtrommet.

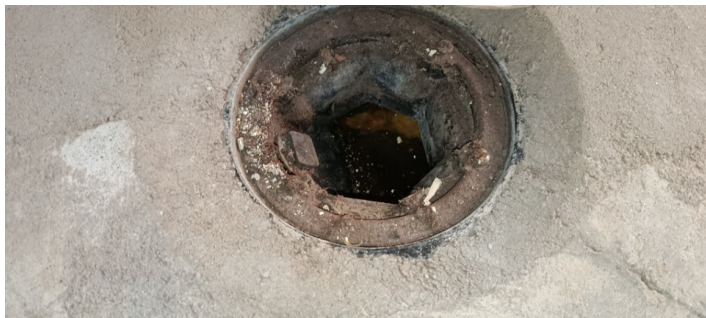
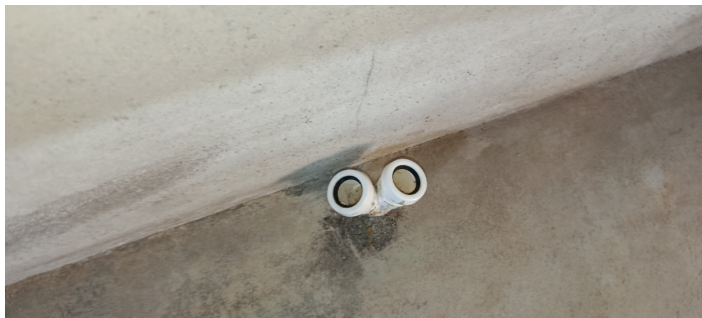
## KJELLERETASJE > VASKEROM

Våtrommet er av eldre dato, og har flere utettheter/avvik. Full tilstandskontroll av våtrommet anses derfor ikke som nødvendig. Renovering av våtrommet må påregnes, for å tåle normal bruk iht. dagens krav.

Våtrommet må totalrenoveres for å tåle normalt bruk iht. dagens krav. Alle forhold med tettesjikt, våtsone, sluk m.m. må dokumenteres.

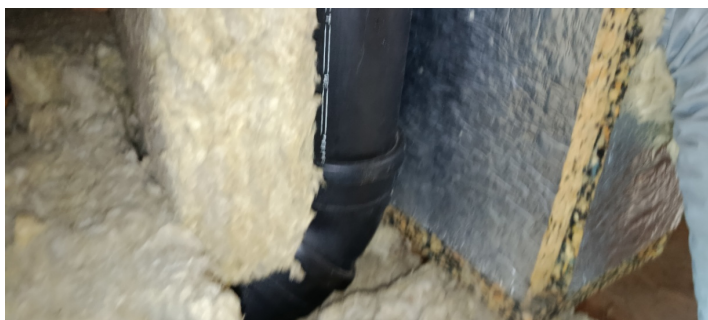
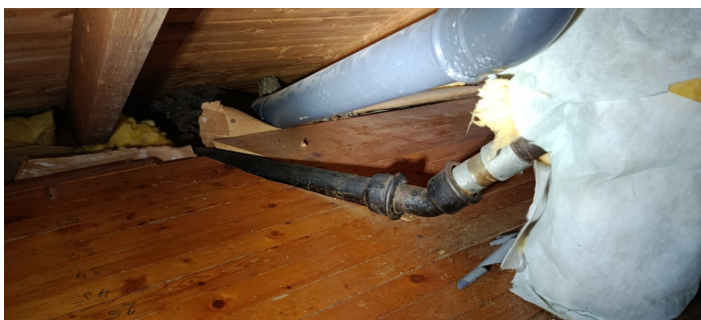
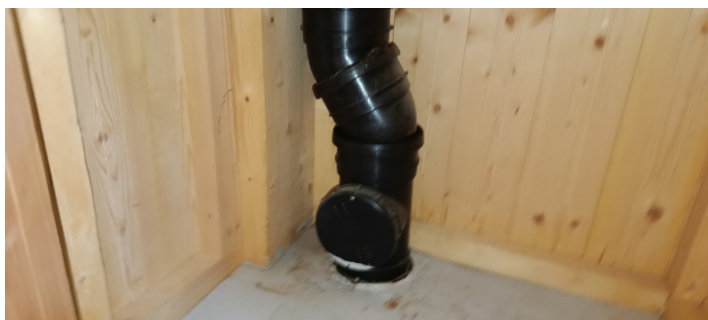
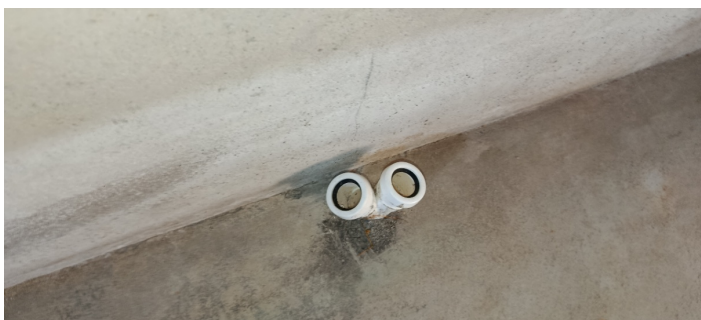
## TG 2 Avløpsrør

- I forbindelse med oppgradering av våtrom vil det være naturlig med utskiftning av rør.
- Tidspunkt for utskiftning av avløpsrør nærmer seg.
- Eldre avløpsrør har blant annet større sannsynlighet for lekkasjer, noe som kan føre til omfattende og kostbare vannskader i boliger.

Lufterøret til avløpsanlegget bør isoleres for å unngå kondens, frost og redusert lufting av avløpet, noe som kan føre til fuktskader.

Åpent avløpsrør på vaskerommet i kjeller bør tettes for å hindre luktspredning.
