# Tilstandsrapport

📍 Reichweins gate 5, 0254 OSLO

# gnr. 209, bnr. 301, snr. 3

Rapportdato: 27.10.2025

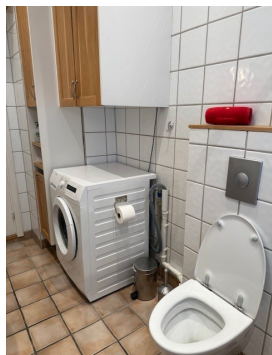
### ! TG 2 Overflater vegger og himling

- Det er vindu/dør med ikke fuktbestandige materialer i våtsonen (ved vask, dusj, badekar, osv.), løsningen eller byggematerialet er uegnet.

- Det må gjøres tiltak for å lukke avviket.

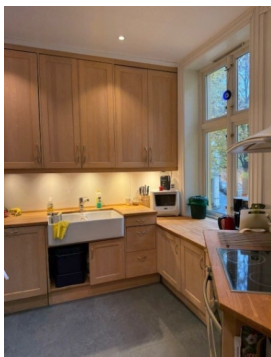
### ! TG 2 Avtrekk

Ventilator med kullfilter fra 2003.
