# Tilstandsrapport

Leilighet

Asperholen 73 , 4329 SANDNES

Rapportdato: 03.03.2026

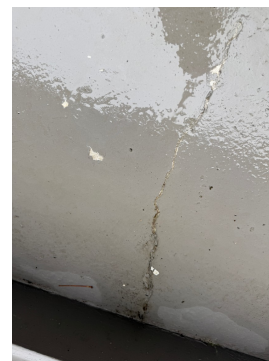
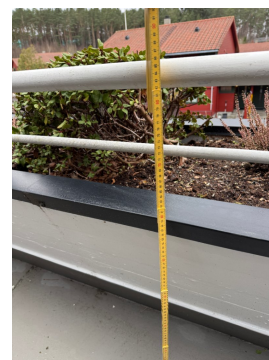
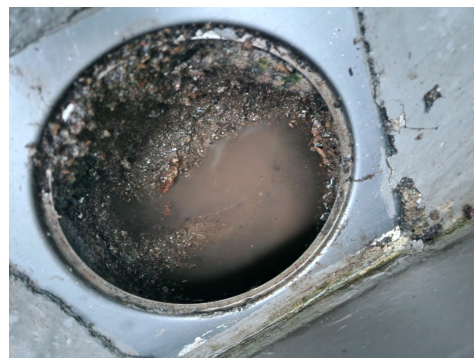
### TG 2 Balkonger, terrasser og rom under balkonger

- Mer enn halvparten av forventet brukstid er passert på tettesjikt/membran.
- Det er avvik:

Balkongen ble rehabilitert i 2003 med isolasjon og membran under betongdekket, ifølge representant eier.

Merknad: riss/sprekk i betongdekke ved siden av sluk.

Rekkverk balkong er for lavt målt til 86 cm. Balkong må holdes ren for løv etc for å hindre at avløp går tett og det samler seg vann oppå denne. Rekkverk/blomster kasse på balkong er ikke barnesikret, det er for stor åpning mellom horisontale rekkverk maks åpning skal være 2 cm.

Riss/sprekk anbefales behandlet og tettet igjen, for å unngå fukt inntrenging, utettheter og at tilstand forverrer seg.

- Ny tekking må legges.
- Tidspunkt for utskifting av tettesjikt/membran nærmer seg ut ifra alder på dagens tekking.
- Tiltak:

Balkong må holdes ren for løv etc for å hindre at avløp går tett og det samler seg vann oppå denne.

Riss/sprekk må behandles, tilstand sluk/avløp anbefales kontrollert.

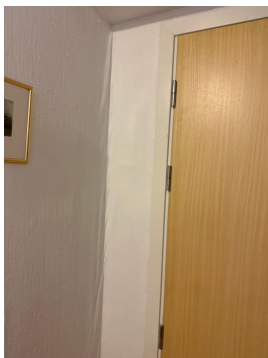
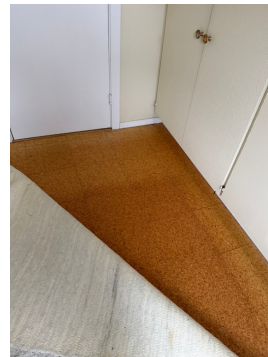
### Overflater

Stedvis noe ujent gulv, noe svikt/spenninger/knirk i gulvet kan forekomme som følge av dette.

Påregnelig med enkelte lokale oppgraderinger i overflater.

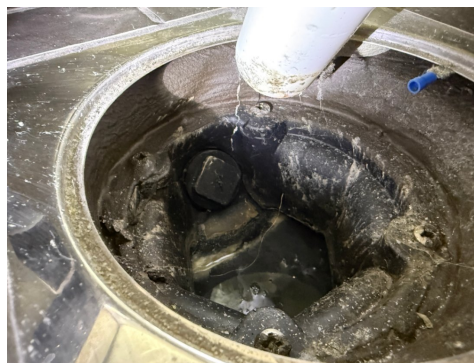
- Det er påvist avvik i fallforhold til sluk i forhold til krav i forskrift på byggetidspunktet.

- Til tross for avviket i fall/høydeforskjell til sluk, vil gulvet fortsatt kunne lede vann mot sluket, men med redusert effektivitet. Dette kan potensielt øke risikoen for vannansamling i enkelte områder av badet.

- Overvåk tilstanden jevnlig. For å få tilstandsgrad 0 eller 1 må slukløsningen skiftes ut og sannsynligvis må også membransjiktet skiftes/utbedres. Det er imidlertid vanskelig å si noe om tidspunktet for når dette er nødvendig.
- Eldre sluk av plast er ofte utsatt for lekkasjer og særlig i overganger. Eventuelle lekkasjer kan medføre fuktskader på tiliggende konstruksjoner.

- Dersom det ikke foreligger dokumentasjon i forhold til våtrommets utførelse kan det ikke med sikkerhet sies om våtrommet er bygget i henhold til gjeldende forskrifter og standarder på byggetidspunktet.
- Usikker løsning rundt klemring gir økt risiko for at vann kan trenge ned mellom membranen og sluket. Dette kan føre til lekkasje og fuktskader i underliggende konstruksjoner over tid.

Tilstandsgrad 2 gis da tettesjiktet har passert 10 år og har en redusert gjenstående brukstid som følge av alder.

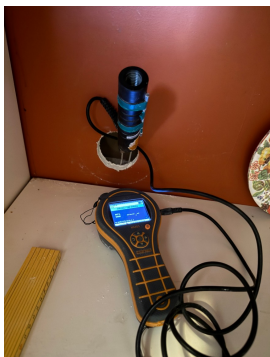
- Avtrekkssystemet må utbedres.
- Dersom avviket ikke utbedres vil det være fare for dårlig luftskifting og resultere i høy luftfuktighet og utvikling av skader.

Det er foretatt hulltaking med 73 mm hullbor fra tilstøtende rom. Undersøkelsen viser ingen tegn til fukt i konstruksjonen. Måleresultatet viser 3 streker, dvs. ikke målbar fukt. 8 vekt% er laveste verdi instrumentet kan måle.

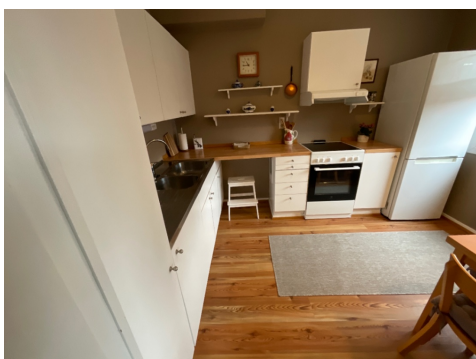
Bygningens kjøkkeninnredning er i hovedsak fra byggeåret, påregnelig med noe slitasje i hengsler, dører og de mest utsatte steder. Tilstands grad gitt pga. alder. Avløpsrør under kjøkkenvask bør etterstrammes med jevne mellomrom, dette fordi disse over tid glir fra hverandre ved bruk av varmt og kaldt vann, og kan forårsake fuktskade i skap og eventuelt underliggende etasje/nærliggende gulv. Det er ikke montert vannstopper i underskap under vask. Det er ikke registrert komfyrvakt.

Kjøkken fra byggeåret malt over i senere tid, påregnelig normalt med noe justering av enkelte dører/skuffer.

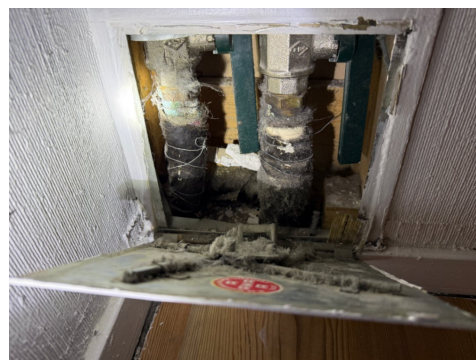
Vannrør med varierende alder, vann rør fra byggeåret har nådd en alder hvor det vil være økt risiko for lekkasjer.

- Det er ikke behov for utbedringstiltak siden anlegget fungerer i dag, men ut ifra alder kan skader plutselig oppstå på eldre anlegg.

Hoved stoppekran i gang er ikke vann sikret evt. vann stopper kan vurderes etablert, ved en lekkasje vil fukt kunne spredes utover til side liggende rom.

- I forbindelse med oppgradering av våtrom vil det være naturlig med utskiftning av rør.

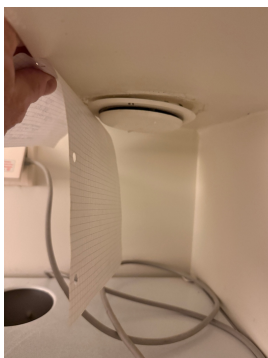
- Det er påvist avvik i ventilasjonsløsning i forhold til gjeldende krav på oppføringsstidspunktet.
- Det er påvist mangelfull ventilasjon på ett eller flere rom i boligen.

Anlegg anbefales oppgradert, det anbefales etablert mekanisk fuktstyrt avtrekk på våtrom.

Det er like viktig å beregne tiluft som avtrekk for å få god utskiftning av inneluften, mangelfull avtrekk kan føre til økt innvendige luftfuktighet og dermed økt kondensfare.

Det kan være at borettslag/sameie har egne vedtekter som hindrer montering av mekanisk avtrekk fra rommet, anbefalt tiltak må derfor avklares nærmere med styret i borettslag/sameie før det eventuelt kan gjennomføres.

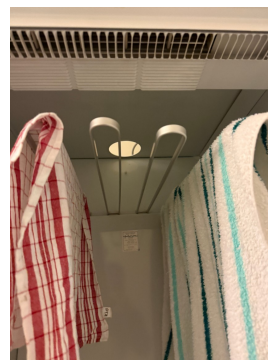
## TG 2 Varmesentral

Elektrisk varme ved panelovner.

- Det er ikke behov for utbedringstiltak siden varmesentralen fungerer i dag, men ut ifra alder kan skader plutselig oppstå på eldre anlegg.
- Det bør utføres service på anlegget.

Med bakgrunn i alder (varmekabler bad) vil tilstanden i tiden som kommer være usikker.

For effektiv uttørking anbefales det at mekanisk fra skap og avtrekk i baderommet etableres.
