# Tilstandsrapport

Enebolig

Dovamyrsvegen 8, 5542 KARMSUND

Befaringsdato: 20.08.2025

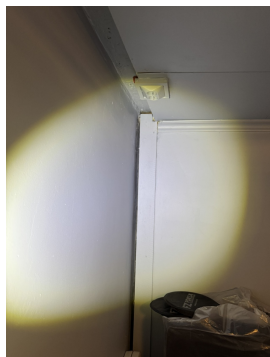
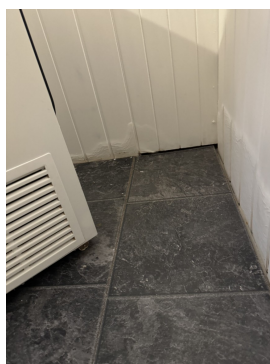
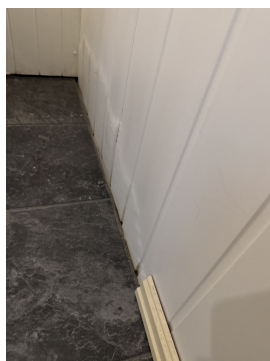
## ! TG 2 Etasjeskille/gulv mot grunn

- Målt høydeforskjell på mellom 10 - 20 mm innenfor en lengde på 2 meter. Tilstandsgrad 2 gis med bakgrunn i standardens krav til godkjente måleavvik.
- Det er påvist andre avvik:

Noe generell skjevheter. Det er registrert skjevheter på inntil 18mm målt fra øst mot vest. Noe sprekkdannelser observert i knevegger. Det er også noe fuktinngang i tak kjeller mot nord/vest. Det er fuktutslag på inntil 60% her.

Tiltak vedrørende fuktingang kan ikke utelukkes. Det anbefalt ytterligere undersøkelser da det ikke er en særlig åpenbar plass hvor fukt kommer inn. Men det er trolig via murvegger.

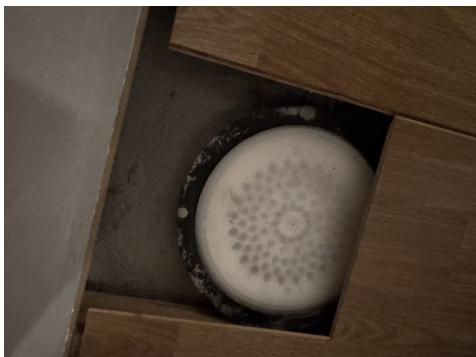
### 1. ETASJE > VASKEROM

- Manglende oppgradering av våtrommet medfører høy risiko for at konstruksjonene ikke vil tåle vanlig bruk av vann eller lekkasjer. Dette kan føre til fuktskader på tilstøtende konstruksjoner.

Det er anbefalt med oppgradering av rommet etter dagens anbefalinger og krav.

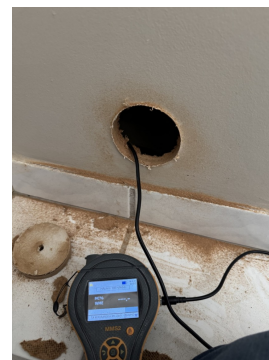
### 1. ETASJE > BAD

- Våtrommet må totalrenoveres. Alle forhold med tettesjikt, våtsone, sluk m.m. må dokumenteres.
- Manglende oppgradering av våtrommet medfører høy risiko for at konstruksjonene ikke vil tåle vanlig bruk av vann eller lekkasjer. Dette kan føre til fuktskader på tilstøtende konstruksjoner.

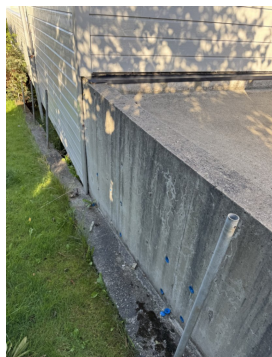
## ! TG 2 Terrengforhold

Sintef Byggforsk anbefaler minimum fallforhold på 1:50 i en avstand på minst 3 meter fra vegg
