Tilstandsrapport

Enebolig

Gaupefaret 14, 1404 SIGGERUD

Rapportdato: 12.08.2024

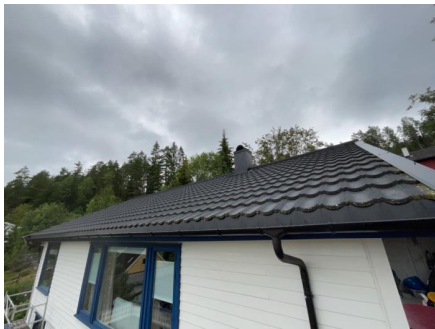
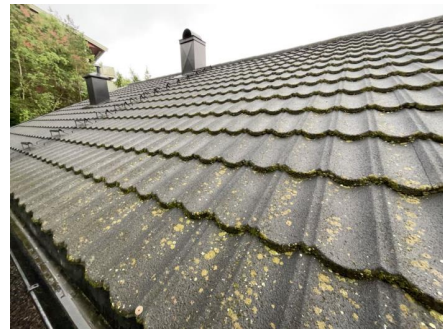
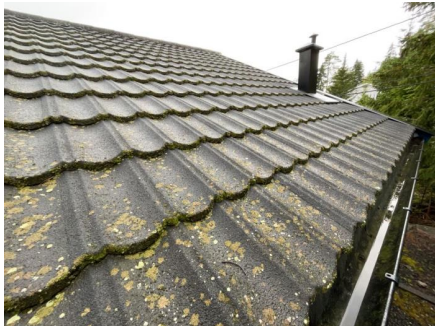
Tekkingen har begynt å få litt mosegroing. Det anbefales at tekkingen holdes fri for mose i størst mulig grad, da mose kan redusere levetiden på tekkematerialet.

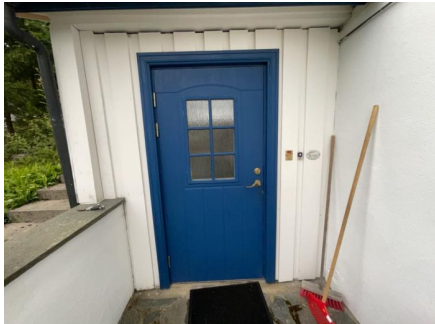
TG 2 Balkongdør første etasje

Manglende terskelbeslag, noe som gir økt risiko for fukt inntrengning til innenforliggende konstruksjoner. Døren har ikke tettelister, noe som gjør at kald trekk kan oppstå.

Montere beslag.

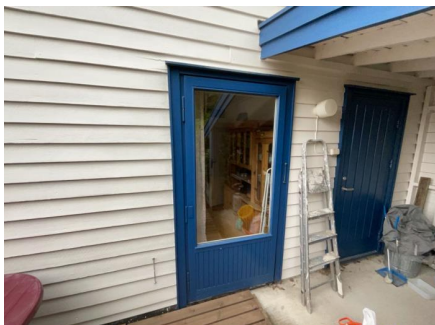
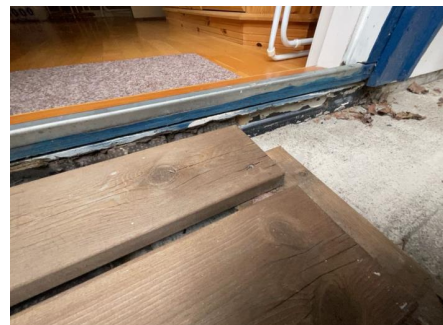
TG 2 Balkongdør underetasje

Det er ikke montert terskelbeslag, noe som gir økt risiko for fukt inntrengning til innenforliggende konstruksjoner.

Montere beslag.

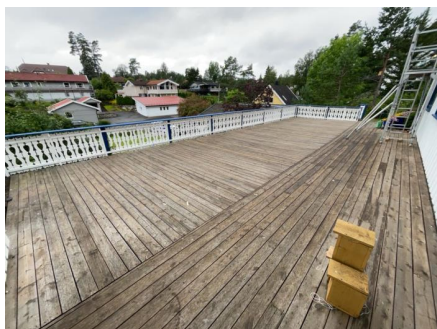
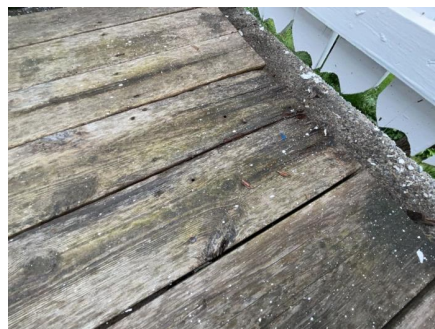
- Det er påvist fukt/råteskader i konstruksjonen.
- Rekkverket er for lavt i forhold til dagens krav til rekkverkshøyder.
- Konstruksjonene har omfattende skjevheter.

Råte i enkelte terrassebord.

For å kunne tilfredsstille dagens forskriftskrav, så må rekkverk endres. Terrassebord med råteskader må skiftes ut.

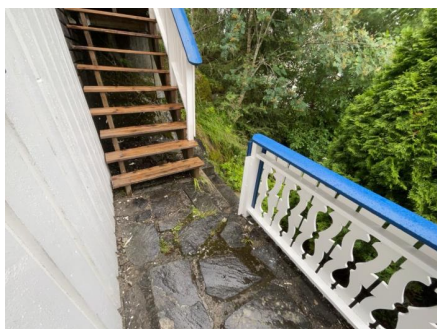
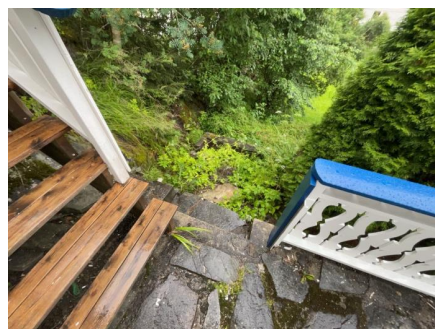
Manglende rekkverk

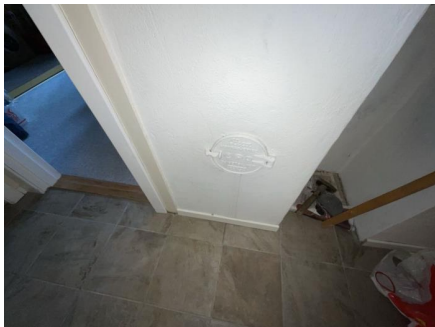
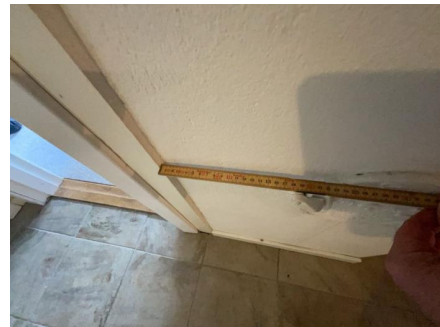
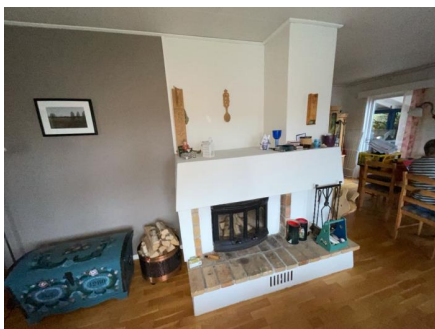
TG 3 Rom Under Terreng

- Det er i hulltaking påvist fukt-/råteskader.
- Det er avvik:

Det er synlige fuktskader i de utforede trekonstruksjonene i boden, og det indikeres høye fuktverdier i hulltakingen tatt fra hallen.

Ytterligere undersøkelser må foretas for å få kartlagt og utbedret årsak, og omfanget på eventuelle skader.
Jfr. "Drenering".

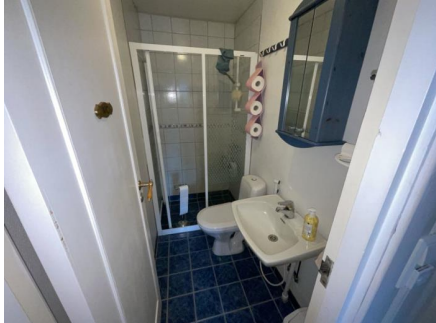
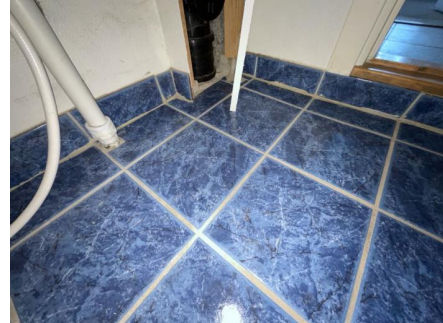
Ikke hjelpesluk utenfor tett dusjsokkel, og ingen oppbrett av membran i området rundt klokkør.

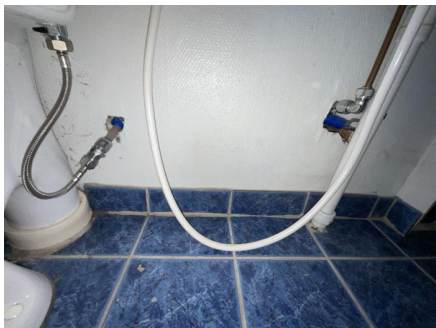
Utette rørgjennomføringer i våtsone.

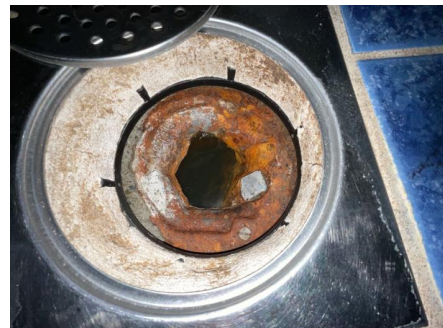
Originalt støpejernsluk.

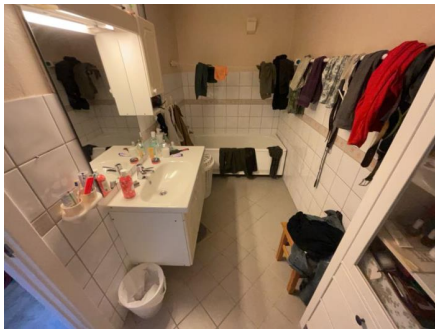
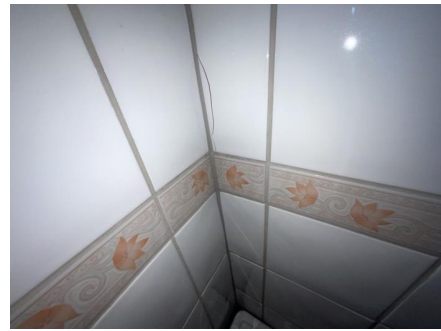
Sprekker i fliser i våtsonen.

Våtrommet er i daglig bruk, men er av eldre dato. Våtrommet må følgelig påregnes fullt oppgradert i tiden som kommer.

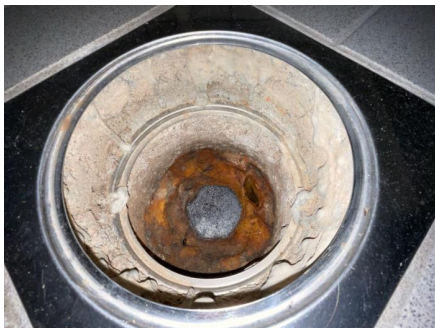
originalt støpejernsluk.

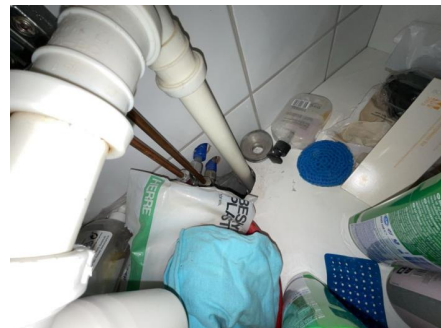
Utette rørgjennomføringer i våtsonen.

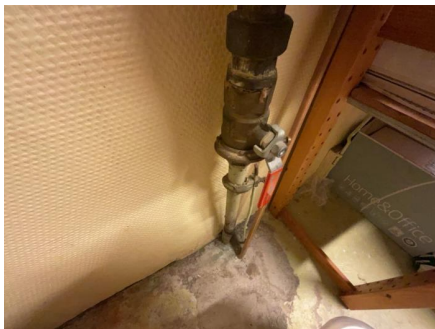
Stoppekran lokalisert i bod.
