# Oscars gate 50 B 0258 OSLO

## Tilstandsrapport Eierskifte

Rapportdato  
15.10.2024

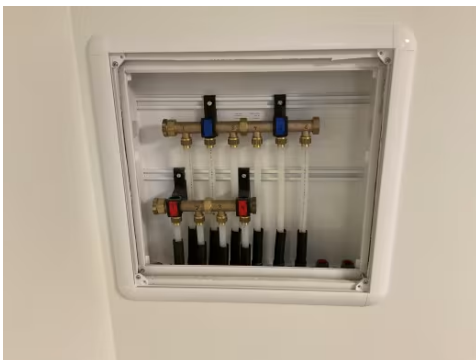
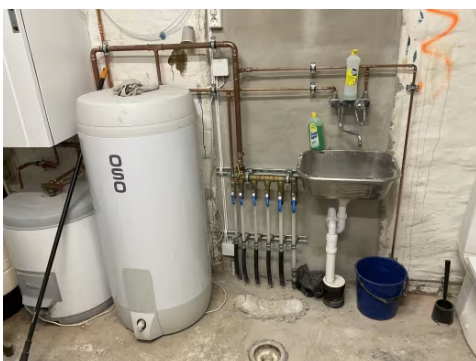
## 6.8 Vannledninger

TG-1

Stoppekranene er plassert i en felles vaskerom.

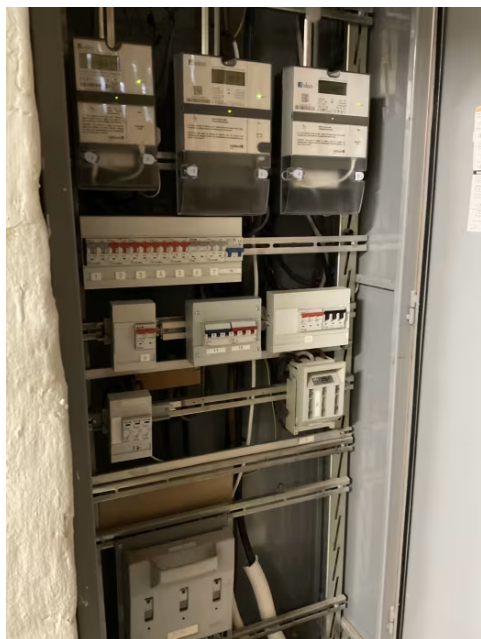
TG-1

Det er kursfortegnelse i sikringskapet. Det er ikke sjekket om kursene er i samsvar med kursfortegnelsen.

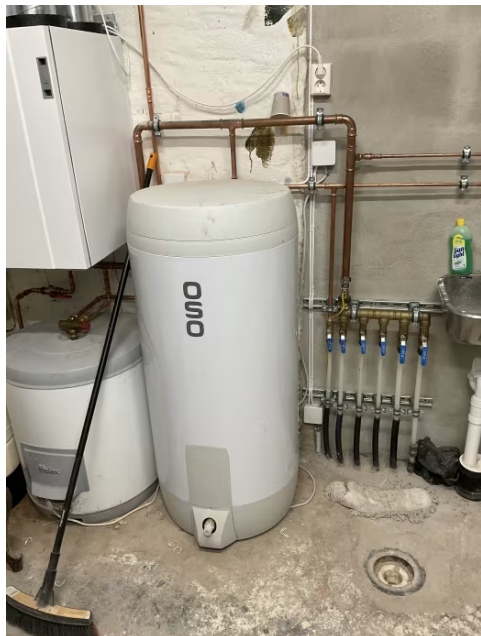
**TG-1**

Bereder er plassert i rom med sluk.

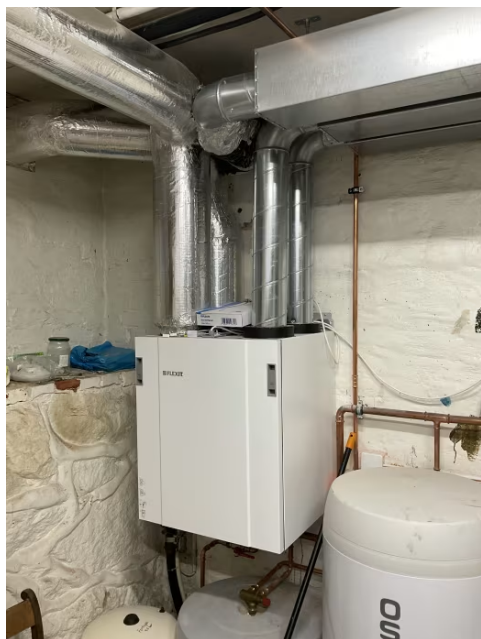
## 6.11 Ventilasjon

Balansert ventilasjon. Aggregatet er plassert i felles vaskerom.

**TG-1**

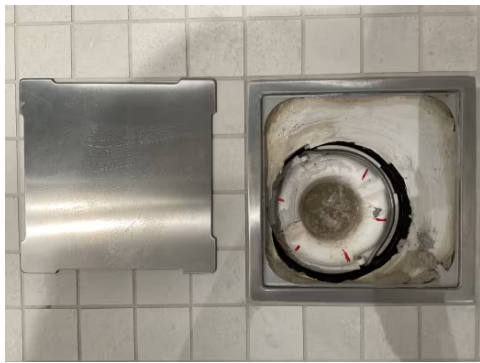
TG-1

Det er en høydeforskjell på ca. 4 cm fra topp slukrist til topp flis ved døren.
