# Tilstandsrapport

Boligbygg med flere boenheter

Prost Holms vei 10, 2019  
SKEDSMOKORSET

Befaringsdato: 21.01.2025

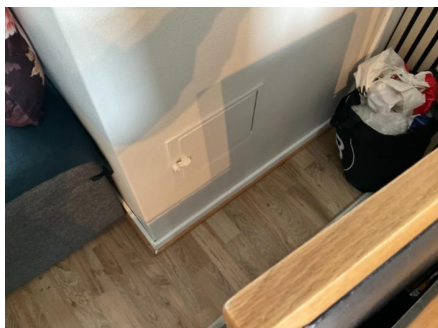
Boligen har elementpipe med feieluke plassert inn mot kjøkken. Pipeløp er ikke innbrudd. Feieluke var malt igjen og ble ikke innspisert.

Detter manglende ildfast plate på gulv foran feieluke på kjøkken. Dette er til for og forhindre at varm aske e.l. Skal treffe og skade gulv ved feiing av piper.

Tilstandsgraden er satt grunnet manglende ildfast plate på gulv under feieluke.

- Det anbefales å montere ildfast plate under luker på pipe.

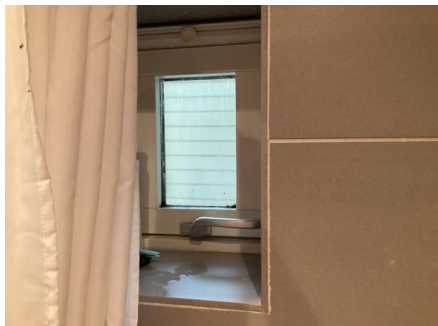
- Det er påvist at noen fliser har bom (hulrom under).
- Det er vindu/dør med ikke fuktbestandige materialer i våtsonen (ved vask, dusj, badekar, osv.), løsningen eller byggematerialet er uegnet

Vindu som er plassert i dusjsone er utført i ikke fuktbestandige materialer. Det anbefales og sikre dette bedre ved bruk av et forheng e.l. For og forhindre sprut.

Tilstandsgraden er satt grunnet vindu som er plassert i dusjsone og noe løse fliser på undersiden av klosett.

- Uegnede materialer må fuktbeskyttes/utskiftes.

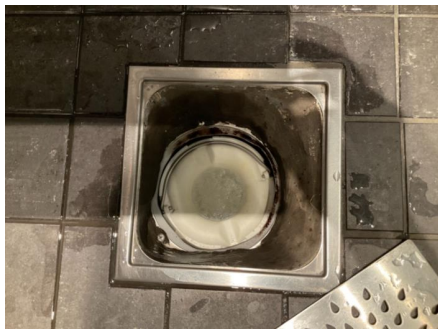
- Det er påvist mangelfull/feil utførelse rundt rørgjennomføringer e.l. som gir fare for fukt i konstruksjonen i våtsone.

- Løsningen/utførelsen rundt rørgjennomføringer gir fare for fukt inn i konstruksjoner.
- Det må foretas lokale tiltak for å utbedre utettheter på våtrommet.

Andre feil og mangler kan bli påvist da det ikke foreligger dokumentasjon på utført membranarbeid, foruten på gulv.

**Kostnadsestimat: 10 000 - 50 000**

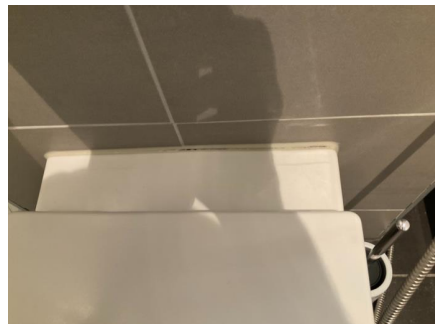
Ved kontroll er vegghengt klosett noe løst. Det registreres også noe riss i flisfuger rundt klosett. Videre kontroll av innfesting anbefales utført.

Tilstandsgraden er satt grunnet noe løst klosett.

- Det må foretas tiltak for å lukke avviket.

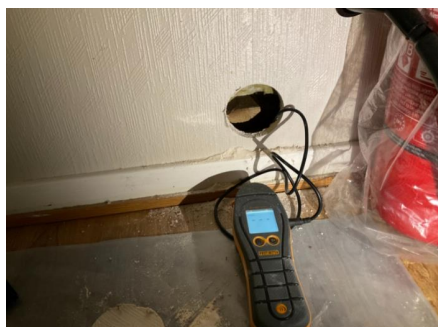
Det ble foretatt hulltagning i tilstøtende rom mot våtrom, og foretatt ett fuktsøk med pigger i bunnsvill i vegg med normale verdier. Det var ikke mulig og ta hull inn mot dusjsone da den vender mot yttervegg, og det er en sjakt imellom entré og dusjsone.

Sted for hulltagning blir ikke regelmessig utsatt for fuktighet og kan ikke benyttes for og friskemelde baderommet. Hull er tatt for og følge forskrift om tryggere bolighandel.

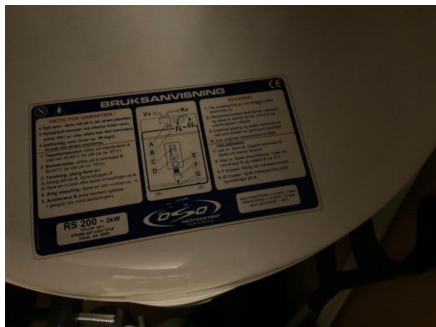
Grunnet plassering av varmtvannsbreder anbefales det og etablere en lekkasjesikring i form av en waterguard e.l. For og sikre at det ikke blir en større vannskade ved en lekkasje.

Tilstandsgraden er satt grunnet varmtvannsbreder som ikke er direktekoblet. Dette var ikke ett krav på etableringstidspunktet.

- Det bør etableres tilfredsstillende el-tilkobling etter gjeldende forskrift.
- Det er ikke behov for utbedringstiltak siden tanken fungerer i dag, men ut ifra alder kan skader plutselig oppstå på eldre tanker.
