# Tilstandsrapport

Boligbygg med flere boenheter

St Olavs gate 13, 3112 TØNSBERG

Befaringsdato: 24.04.2025

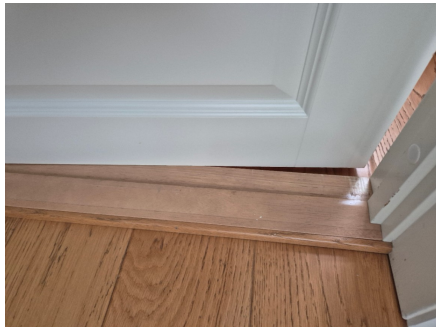
- Det er påvist avvik som tilsier at det bør foretas tiltak på enkelte dører.

Dør går i terskel.

- Enkelte dører må justeres.

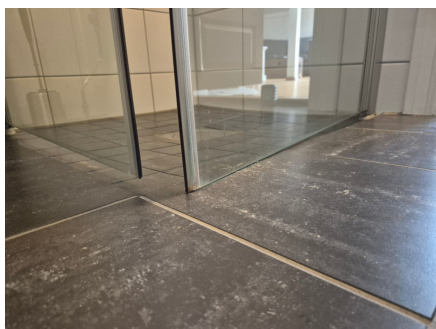
Dør går i gulvflis.

Dusjvegg må justeres, evt anbefales montering av dusjkabinett.

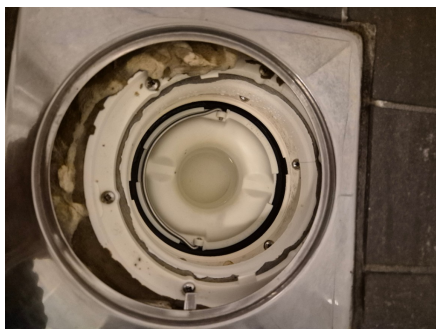
Plastsluk med synlig mansjett under klemring.

- Installering av tett dusjkabinett anbefales.
- Overvåk tilstanden jevnlig. For å få tilstandsgrad 0 eller 1 må tettesjiktet skiftes ut, men tidspunktet for når dette er nødvendig er vanskelig å si noe om.

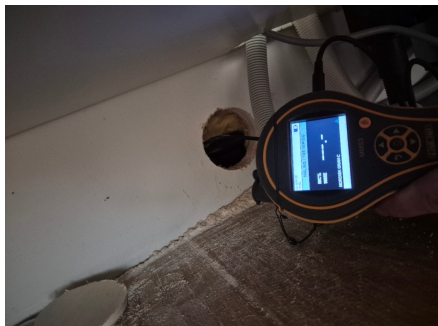
Hulltaking er foretatt fra kjøkken uten å påvise unormale forhold.

Målt vektprosent under 6% som er tørt tre.
