# Tilstandsrapport

Boligbygg med flere boenheter

St Olavs gate 13, 3112 TØNSBERG

Befaringsdato: 24.04.2025

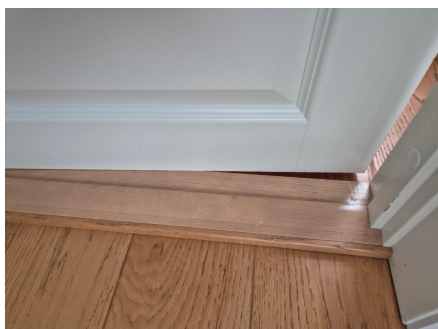
- Det er påvist avvik som tilsier at det bør foretas tiltak på enkelte dører.

Dør går i terskel.

Dørene bør justeres slik at de ikke går i terskelen, for å unngå unødvendig slitasje på både dør og terskel, samt sikre korrekt funksjon og tetting. Dersom brann- eller lydklassifiserte dører ikke fungerer som forutsatt, kan dette medføre redusert brann- og lydisolasjon.

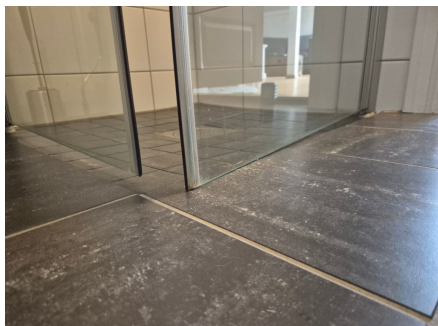
Dør går i gulvflis.

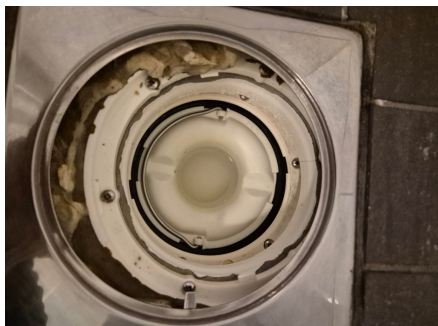
Plastsluk med synlig mansjett under klemring.

Det bør innhentes dokumentasjon/videre undersøkelser på om det er etablert oppkant av membran ved dørterskel. Manglende dokumentasjon/undersøkelse medfører usikkerhet om membranens funksjon, noe som kan øke risikoen for fuktskader i tilstøtende konstruksjoner.

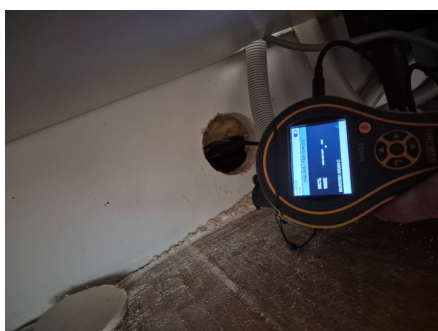
Hulltaking er foretatt fra kjøkken uten å påvise unormale forhold.

Målt vektprosent under 6% som er tørt tre.
