Tilstandsrapport

Fritidsbolig

Lønnvikvegen 31 , 7710 SPARBU

Befaringsdato: 08.05.2026

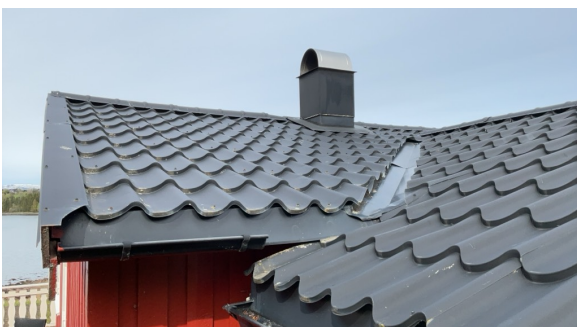
- Mer enn halvparten av forventet brukstid er passert på taktekingen.
- Det er avvik:

Noe misfarging på tekking.

Ukjent undertak.

Noe avskalling/ værslitasje på vindskier.

Noe ufagmessig avslutning på gradrenne.

- Overvåk tilstanden jevnlig. For å få tilstandsgrad 0 eller 1 må tekkingen skiftes ut, men tidspunktet for når dette er nødvendig er vanskelig å si noe om.

Løpende vedlikehold.

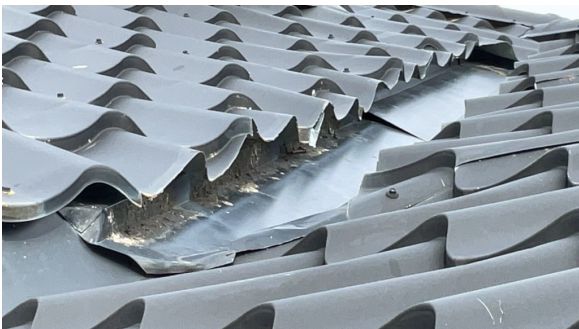
Misfarging på spillblikk.
Skjevheter i nedløp.

Misfarginger og ujevnheter i gradrenne.

- Overvåk tilstanden jevnlig. For å få tilstandsgrad 0 eller 1 må beslag/renner/nedløp skiftes ut, men tidspunktet for når dette er nødvendig er vanskelig å si noe om.

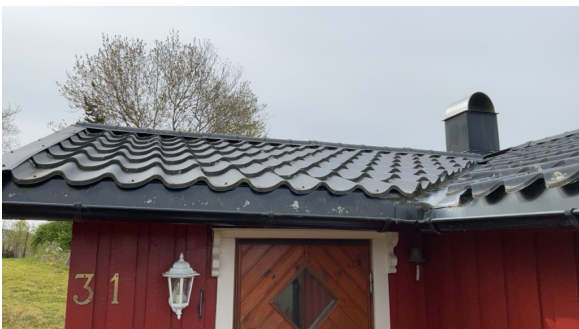
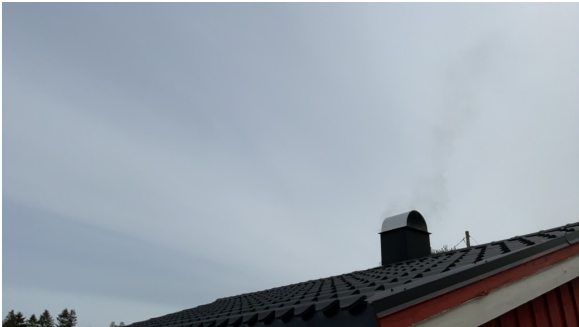
TG 3 Takstige

Mangler adkomst til pipe.

Montere takstige.

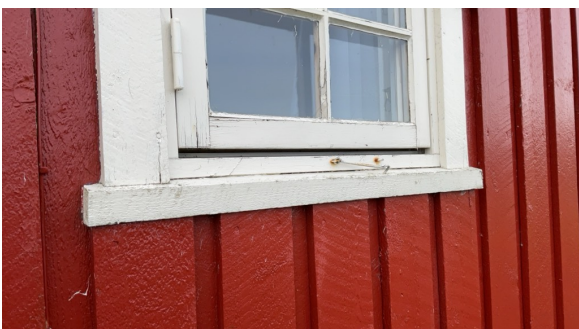
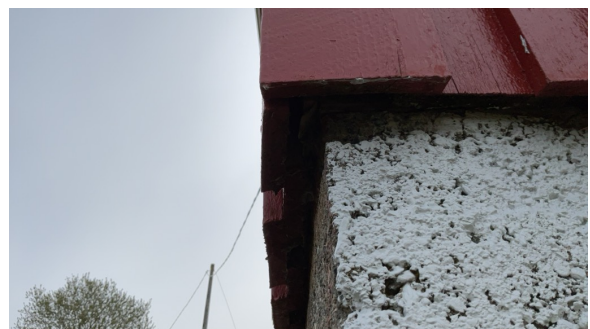
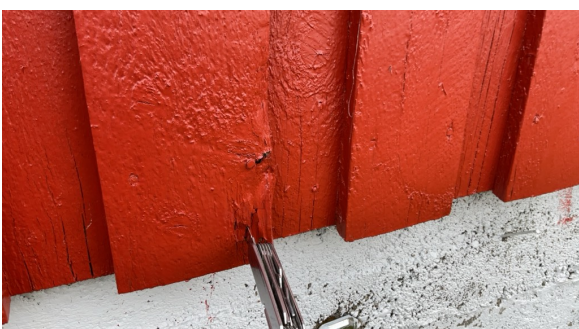
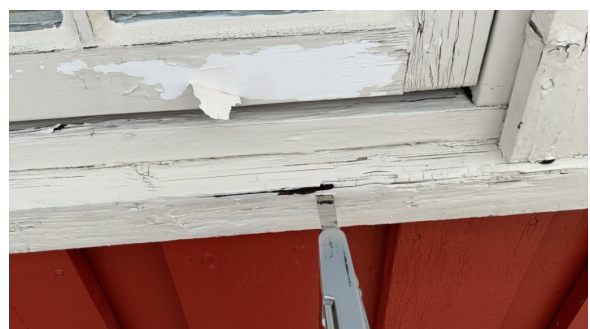
Veggkonstruksjon

- Det er ingen eller liten lufting i nedre kant av kledning mot grunnmur.
- Det er påvist spredte råteskader i bordkledningen.

Økende råteskader ned mot grunnmur.

Utvendige omramningsbord er satt helt ned på vassnese rundt vinduer, reduserer levetiden. Råte registrert.

Ingen beslag rundt flere vinduer.

- Råteskader i bordkledningen kan fortsette å utvikle seg både i tilliggende bordkledning og til bakenforliggende veggkonstruksjon, dersom en ikke foretar tiltak.
- Råteskadet trekledning må skiftes ut.
- Uten tilstrekkelig lufting bak bordkledningen kan fuktighet som trenger inn bak bordene eller gjennom veggen innenfra ikke tørke opp. Dette skaper ideelle forhold for råtesopp og muggvekst.
- Lokal utbedring må utføres.

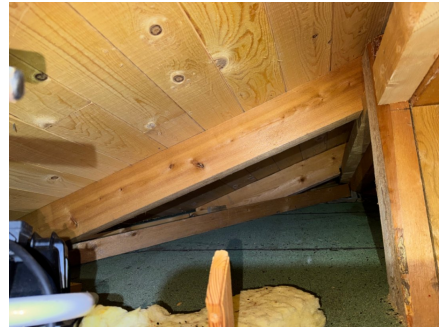
TG 2 Takkonstruksjon/Loft

Ingen lufting langs raft, øker faren for kondensering.

Spor etter mus.

Lokal utbedring.

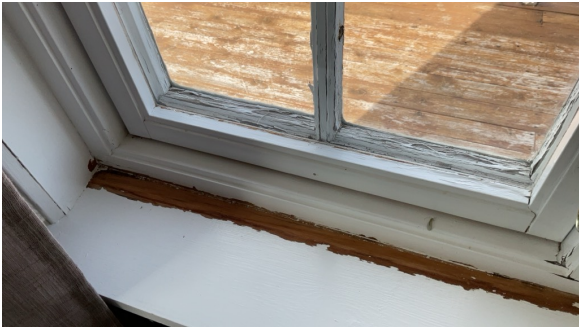
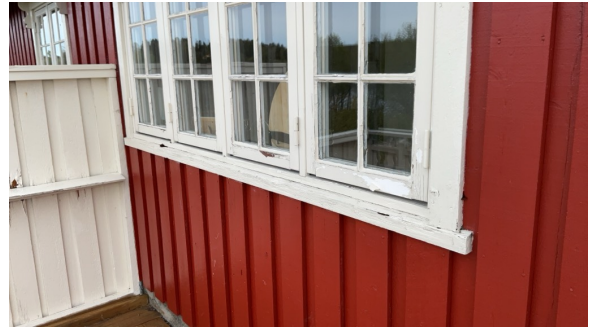
TG 2 Vinduer

Det er registrert fuktmerker/malingsavskallinger i vinduskarmer.

Værslitasje, økende på eldre stuevinduer.

Løpende vedlikehold, vinduer med kobla glass må påregnes utskiftninger.

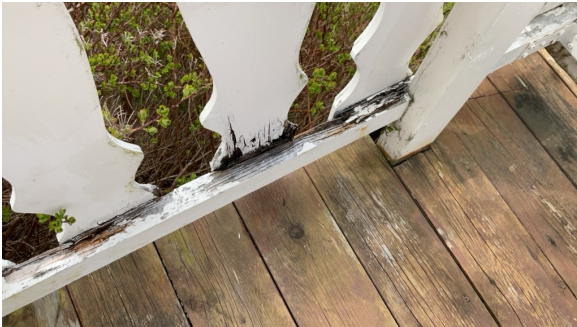
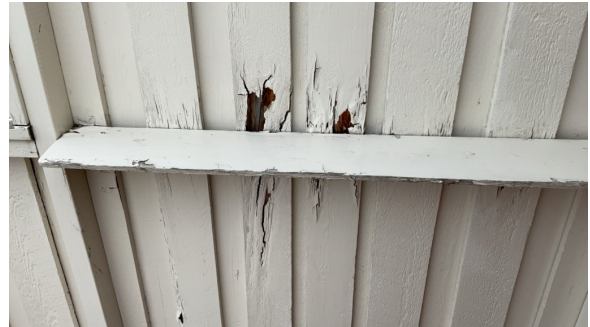
! TG 3 Balkonger, terrasser og rom under balkonger

Råteskader i rekkverk og levegg.

Estimat gjelder skifte av råteskadet rekkverk og levegg.

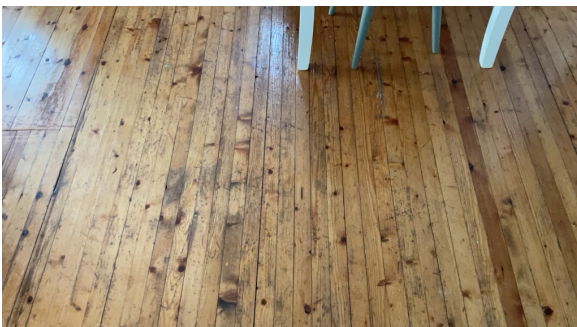
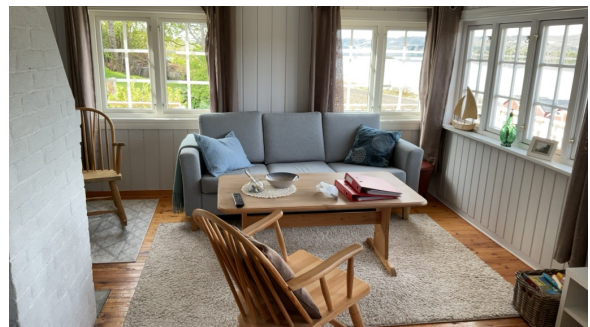
TG 2 Overflater

Kjøper gjøres oppmerksom på dette og at skjulte skader/ mangler kan forekomme.

Løpende vedlikehold.

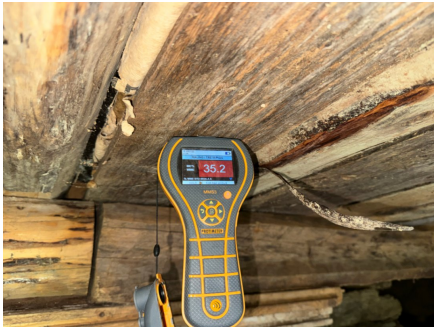
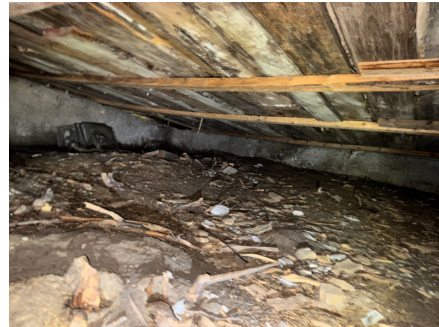
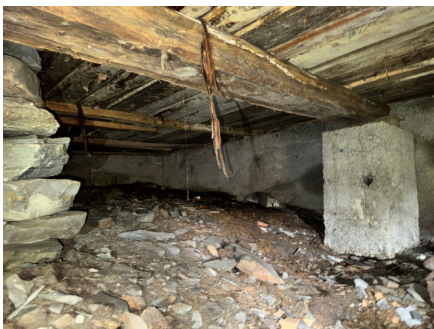
Ved tilfeldig kontroll, er vektprosent fukt i stubbloft målt til over 30 %.
Piggmålinger viser vanninnhold i trevirke og måles i vektprosent.
0-16 % betegnes som tørt trevirke.
16-21% Fare for utvikling av sopp og råte.
21-30% Stor fare for sopp og råte (Trevirket er fibermettet ved 28 %).

Trevirke med råteskader er registrert liggende på terreng i krypjkjelleren.
Det anbefales og fjerne all organisk materiale og rydde opp i rommet og legge ut plast på terrenget.
Mangelfull utlufting av krypjkjeller, generelt fuktig miljø.
Edderkopper og kokonger relatert til fuktproblemer, er registrert.
Påkjent trebjelkelag, med råte.

Utbedringer og renovering må påregnes.
Stor fare for skjulte skader.
