# Tilstandsrapport

Enebolig

Jøsenfjordvegen 830, 4134 JØSENFJORDEN

Befaringsdato: 23.12.2024

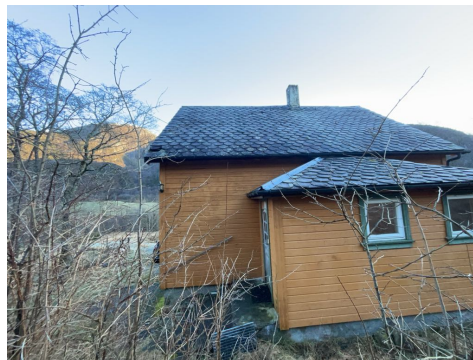
- Det er ikke tilfredsstillende bortledning av vann fra taknedløp ved grunnmur.
- Det mangler tilfredsstillende adkomst til pipe for feier.
- Det er avvik:

Snø/isras fra taktekking kan føre til skade på personer/husdyr og bygning.

Taknedløp må ledes bort fra bygning, for så sikre bygning mot ekstra fuktpåkjenning.

Krav til stigetrinn på tak, må undersøkes med lokal feier (det kan ikke utelukkes at dette må monteres)

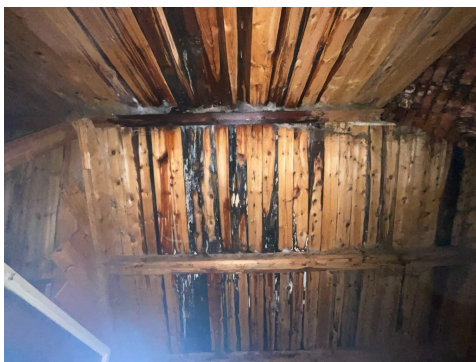
- Det er påvist fuktskjolder/skader i takkonstruksjonen.
- Undertaket er misfarget.

Fuktskjold i undertak.

Det er pågående lekkasje i takkonstruksjon.

Bilde viser sylig fuktig takkonstruksjon, fra pågående lekkasje.

Kostnadsestimat er kun knyttet til lokal reoperasjon for å tette lekkasjepunkt i takkonstruksjon.

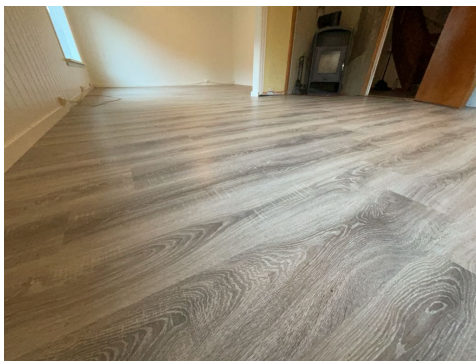
- Det er målt høydeforskjell på mellom 15-30 mm gjennom hele rommet. Tilstandsgrad 2 gis med bakgrunn i standardens krav til godkjente måleavvik.
- Målt høydeforskjell på over 20 mm innenfor en lengde på 2 meter. Tilstandsgrad 3 gis med bakgrunn i standardens krav til godkjente måleavvik.

Bilde viser gulv i stue 1 etasje.

Det er opp til eventuell kjøper og vurdere om ønsker og utføre tiltak mot høydeforskjell.

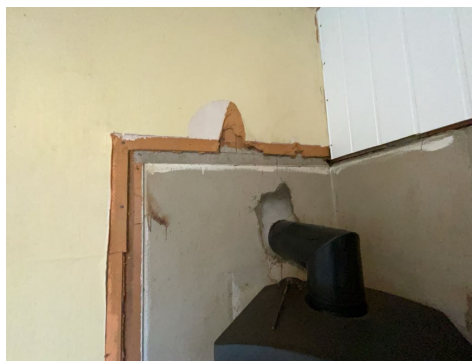
- Det er påvist sprekker og/eller riss i pipe.
- Pipevanger er ikke synlige.
- Det er påvist sprekker i ildfast stein inne i ovnen.

Det er sprekke i brannmur.

Skadet stein i vedovn må byttes.

Det må monteres utvendig beslag på pipe over tak (dette for å sikre mot fuktinntregning)

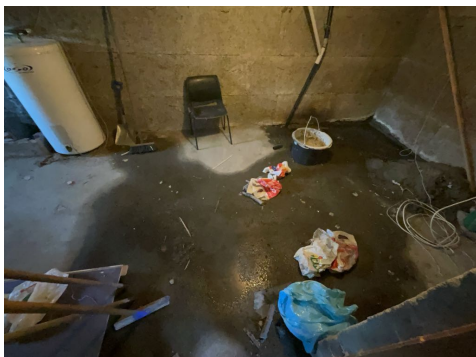
- Det er påvist synlig fuktighet på mur/gulv i kjeller.

Bilde viser synlig fuktighet på del av gulv i kjeller.

Dersom fuktinntregning skal stoppes, må det utføres tiltak med utvendig drenering.

Kostnadsestimat er knyttet til innvendig tørk og lokal reparasjon av grunnmur ved punkt for fuktinntregning)

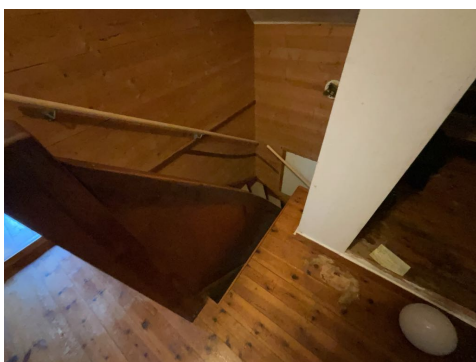
Mangler sikring/rekkverk.

- Rekkverk må monteres for å lukke avviket.

Kostnadsestimat er knyttet til montering av plassbygd/enkel sikring/rekkverk (hvor dette mangler)

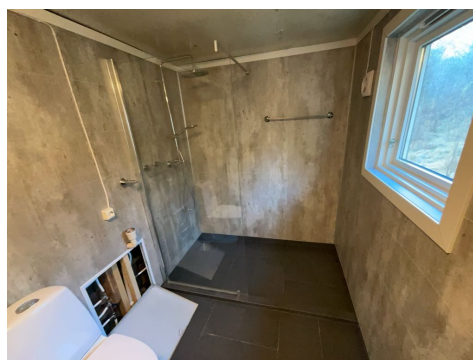
- Det er vindu/dør med ikke fuktbestandige materialer i våtsonen (ved vask, dusj, badekar, osv.), løsningen eller byggematerialet er uegnet

Påvist sprekk i fugemasse i overgang sokkellist og bunn av baderomsplater.

Vindu, dør og inspeksjonsluke må ikke utsettes for fukt, da overflater ikke er fuktbestandig (fuktpåkjennning kan føre til fuktskader)

Manglende silikonfuge mellom gulvflis og sokkelflis må monteres.

Manglende silikonfuge vil føre til fuktinntregning inn bak gulv/sokkelfliser.

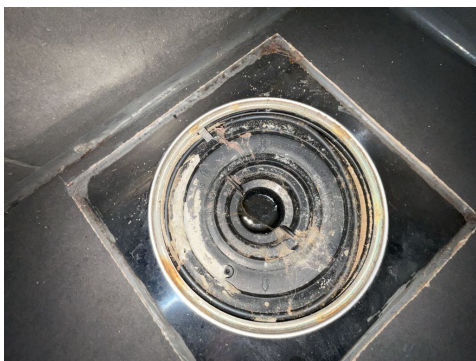
Manglende membran vil føre til fuktskader i konstruksjon.

Bilde viser sluk i dusj.

Gjennomføringer vegg må tettes for å sikre mot fuktnntregning til vegg/konstruksjon (kan føre til fuktskader)

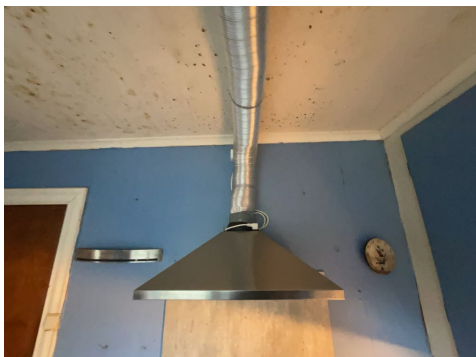
Fuktskjold i underskap.

Synlig kanalføring i tak.

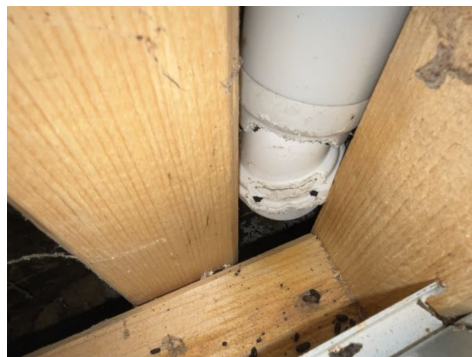
- Det er påvist skader eller utettheter på sluk/avløp.
- Mer enn halvparten av forventet brukstid er passert på innvendige avløpsledninger.

Bilde viser hull i del av avløp fra vaskemaskin.

Bend/overganger som ikke er tilstrekkelig tett/fast, må tettes/utbedres.

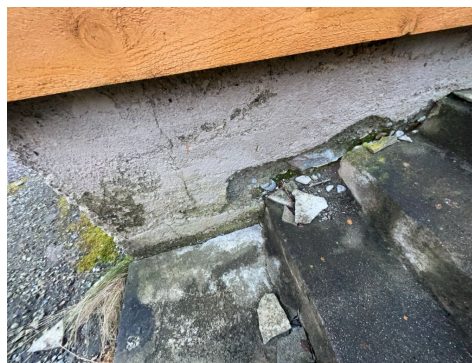
- Grunnmuren har sprekkdannelser.

Sprekk må undersøkes nærmere for å undersøke omfang, dybde og eventuell svekkelse i bæreevne.

Det kan ikke utelukkes at det må utføres tiltak med sprekk i forhold til overnevnte forhold.

Manglende betong må erstattes.
