# Tilstandsrapport

Boligbygg med flere boenheter

Eiriks gate 14 , 0650 OSLO

Befaringsdato: 11.02.2026

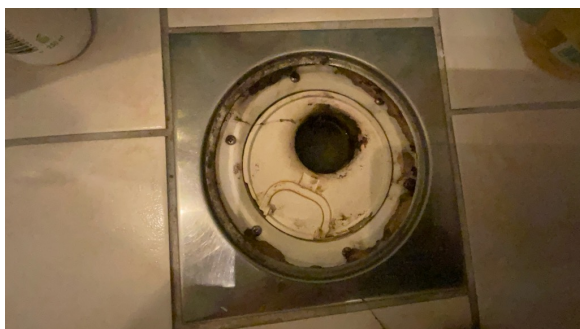
## TG 2 Sluk, membran og tettesjikt

Det er plastsluk. Membranen er festet til klemringen på sluket.

#### Vurdering av avvik:

- Mer enn halvparten av forventet brukstid er passert på membranløsningen.

- Overvåk tilstanden jevnlig. For å få tilstandsgrad 0 eller 1 må tettesjiktet skiftes ut, men tidspunktet for når dette er nødvendig er vanskelig å si noe om.
- Det er viktig å merke seg at levetiden til en membran varierer basert på kvalitet, installasjon og bruk. Eldre membraner kan bli sprø og sprekke opp, noe som fører til at de mister sin vanntettende funksjon. Dette kan resultere i vannlekkasjer gjennom vegger og gulv og fuktskader.

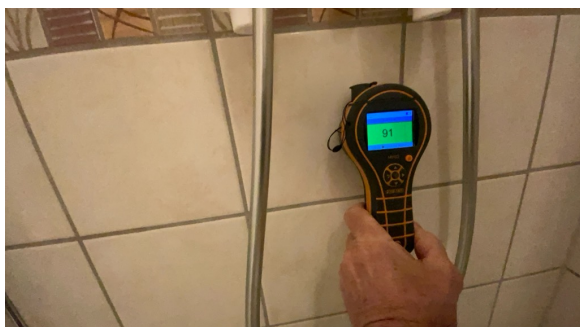
### Tilliggende konstruksjoner våtrom

Hulltaking er ikke foretatt da badet er en prefabrikkert baderomskabin.

Det er utført søk med fuktindikator i overflater med synlig tettesjikt (fliser, beleg, tapet, baderomsplater) i og omkring våtsoner. Undersøkelsen viser ingen tegn på fukt.

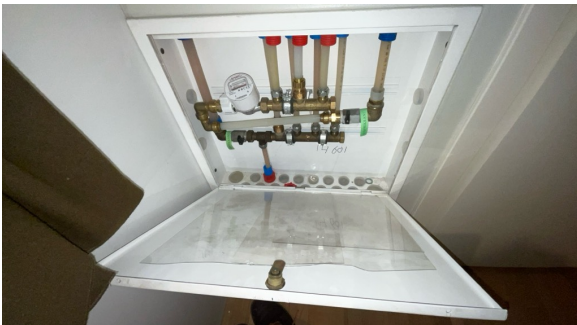
### 1 TG 1 Vannledninger

Det er rør i rørsystem med fordelerskap i entre. Det er stoppekraner i fordelerskapet.

Kontrollen er avgrenset til innvendig i boligen, og kontrollen stopper ved veggjennomføringer. Resterende er sameiet/borettslaget sitt ansvar

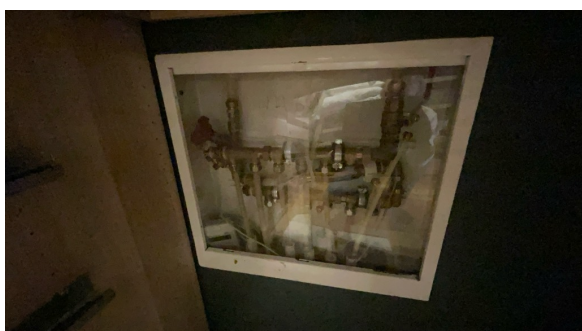
## TG 1 Vannbåren varme

Boligen er oppvarmet via fjernvarmeanlegg med radiatorer, samt elektriske varmekabler i bad.

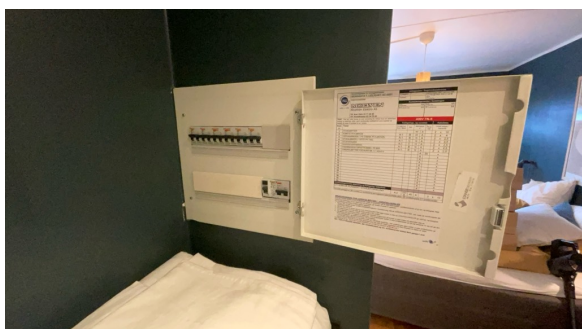
### Generell kommentar

Originalt elektrisk anlegg. Sikringskapet er plassert i hovedsoverommet med automatsikringer.

Det er foretatt en kontroll av det lokale el tilsyn i april 2025.
