# Tilstandsrapport

Boligbygg med flere boenheter

Eiriks gate 14 , 0650 OSLO

Befaringsdato: 11.02.2026

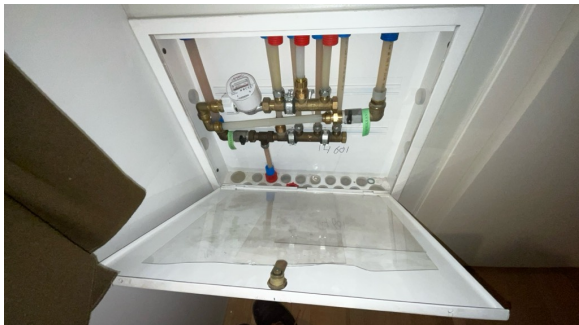
Det er rør i rørsystem med fordelerskap i entre. Det er stoppekraner i fordelerskapet.
