# Tilstandsrapport

Boligbygg med flere boenheter

Eiriks gate 14 , 0650 OSLO

Befaringsdato: 11.02.2026

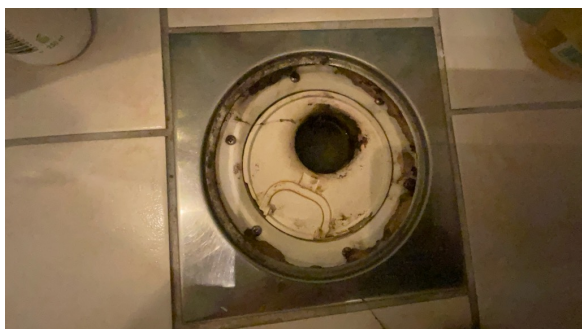
Det er plastsluk. Membranen er festet til klemringen på sluket.

- Mer enn halvparten av forventet brukstid er passert på membranløsningen.

- Overvåk tilstanden jevnlig. For å få tilstandsgrad 0 eller 1 må tettesjiktet skiftes ut, men tidspunktet for når dette er nødvendig er vanskelig å si noe om.
- Det er viktig å merke seg at levetiden til en membran varierer basert på kvalitet, installasjon og bruk. Eldre membraner kan bli sprø og sprekke opp, noe som fører til at de mister sin vanntettende funksjon. Dette kan resultere i vannlekkasjer gjennom vegger og gulv og fuktskader.

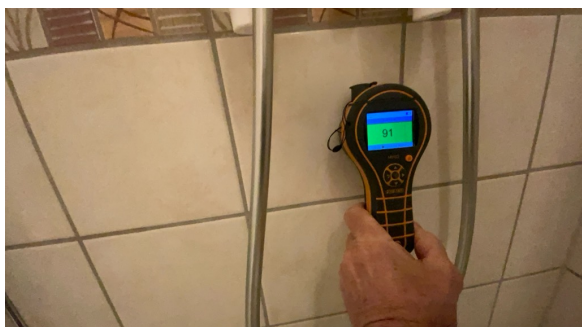
Hulltaking er ikke foretatt da badet er en prefabrikkert baderomskabin.

Det er utført søk med fuktindikator i overflater med synlig tettesjikt (fliser, belegg, tapet, baderomsplater) i og omkring våtsoner. Undersøkelsen viser ingen tegn på fukt.
