Tilstandsrapport

Fritidsbolig

Nyboveien 27, 1870 ØRJE

Rapportdato: 12.02.2025

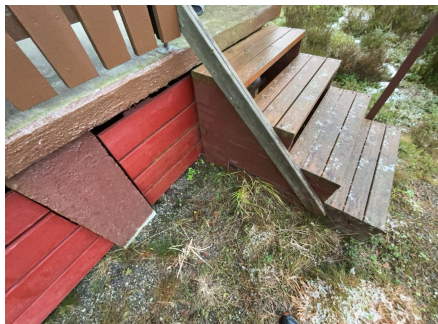
- Det er påvist fukt-/råteskader i konstruksjonen.

- Råteskadet trekledning må skiftes ut.

Kostnadsestimat: Under 10 000
