Nyboveien 27, 1870 ØRJE

Tilstandsrapport

# gnr. 84, bnr. 68

Befaringsdato: 30.01.2025

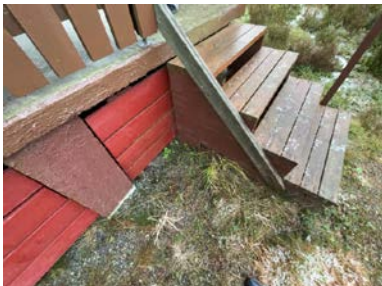
- Det er påvist fukt-/råteskader i konstruksjonen.

- Råteskadet trekledning må skiftes ut.
