Tilstandsrapport

Boligbygg med flere boenheter
-

Søndre gate 13, 8624 MO I RANA
-

Befaringsdato: 06.03.2025

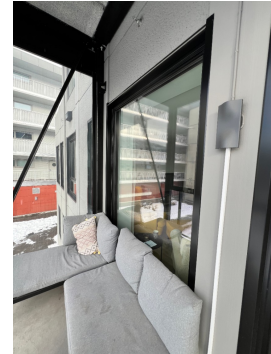
! TG 1 Dører

Bygningen har malt hovedytterdør, stål/aluminiums hovedytterdør og skyvebalkongdør i aluminium.

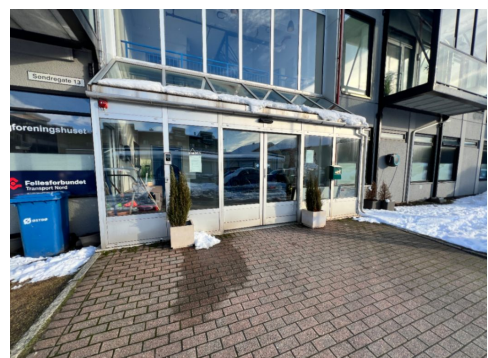
! TG 1 Vinduer

Bygningen har aluminiumsvinduer med 2-lags glass.

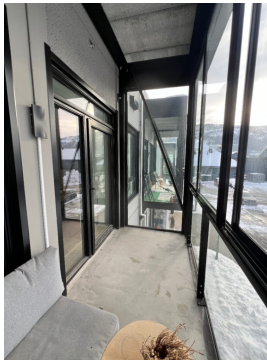
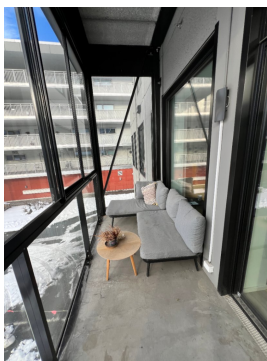
TG 1 Balkonger, terrasser og rom under balkonger

Innglassert balkong mot vest med utgang fra stuen. Balkongen er oppført med dekke av betong og omsluttete vegger av stål og glass.

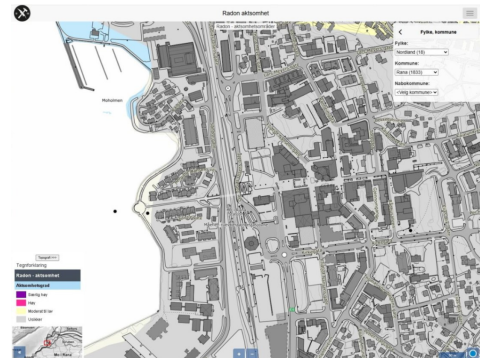
Ut fra oversikt hentet fra geo.ngu.no ligger boligen i et område med usikker forekomst av radon.

- Det bør gjennomføres radonmålinger.

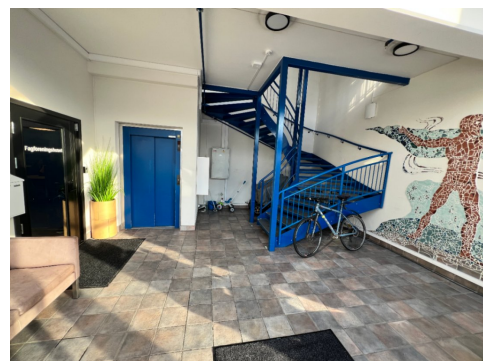
TG 1 Innvendige trapper

Trapp i felles trapperom av stål med flislagte trinn og repos.

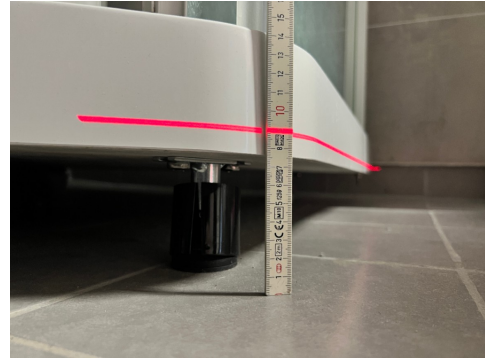
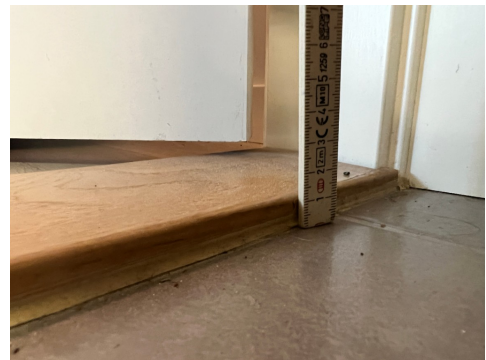
Gulvet er flislagt. Rommet har elektriske varmekabler. Fall mot sluk er målt til 35 mm foran dusjkabinettet. Pga. lav høyde under dusjkabinettet er det ikke muligheter for å måle på topp slukrist uten av dusjkabinettet demonteres og flyttes frem på gulvet. Målt treskelhøyde til ca. 15 mm.

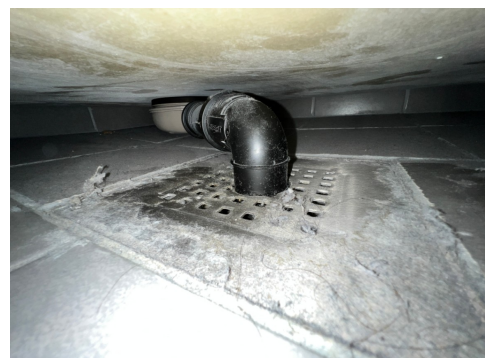
! TG 2 Sluk, membran og tettesjikt

- Det er påvist mangelfull/feil utførelse rundt rørgjennomføringer e.l. som gir fare for fukt i konstruksjonen i våtsone.
- Sluk har begrenset mulighet for inspeksjon og rengjøring.

Ramme til slukristen er delvis kappet og dette kan medført at fukt trekker inn i konstruksjonen.

- Tilgang til sluk må bedres både for inspeksjon og rengjøring.
- Løsningen/utførelsen rundt rørgjennomføringer gir fare for fukt inn i konstruksjoner.

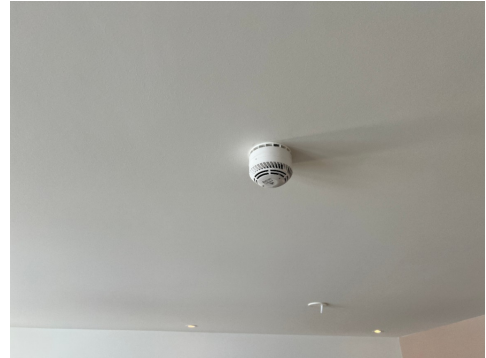
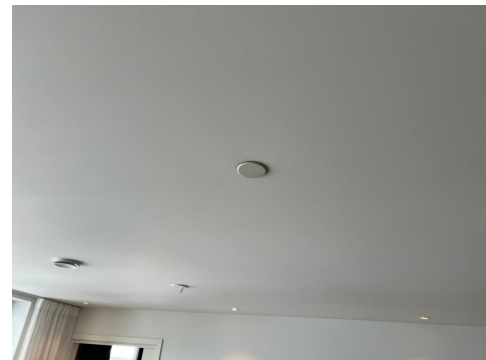
! TG 0 Branntekniske forhold

Leiligheten er fullsprinklet og har tilfredsstillende antall røyk/brannvarslere med direktekoling til 110-sentral og brannslukningsapparater.
