# Tilstandsrapport

Enebolig

Floraveien 8, 1850 MYSEN

Befaringsdato: 28.05.2025

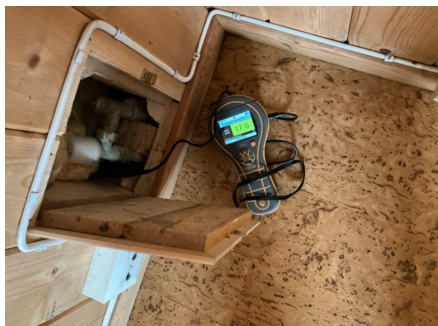
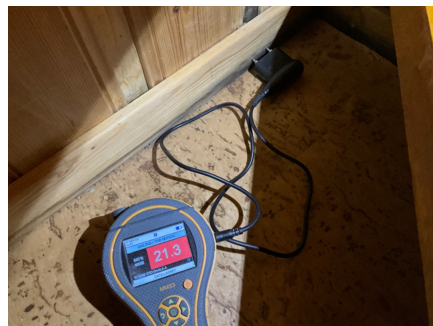
Gulvet er av betong. Veggene har panel og betong/mur. Hulltaking er ikke foretatt, men det er tatt fuktmåling via luke, og det er påvist avvik i konstruksjonen. Måling er foretatt i stue. Fuktkvotemåling (vekt%) i konstruksjonen ble målt til 17. Fuktmåling i panel/list ble under trapp, ble målt til 21 vektprosent.

- Det er gjennom målinger påvist høyt fuktnivå i trevegger i underetg./kjeller, det er derfor ikke foretatt hulltaking
- Det er påvist indikasjoner på noe fuktgjennomtrenging i kjellergulv.
- Det er påvist indikasjoner på noe fuktgjennomtrenging inn i kjellermur.

- Takstmannen gjorde fuktsøk direkte på grunnmursvegger ved hjelp av ett Protimeter, påvist unormale verdier.
- Det er ikke montert fuktsperre eller lagt isolasjon mot grunnen, det må derfor påregnes fukt fra grunnen.
- Hulltaking er ikke foretatt da det ble påvist fuktskader på overflater samt målt høye fuktverdier i inspeksjonsluke og i panel. Fukt kan relateres til utilstrekkelig drenering i området.
- Sprekker i betongdekket og slitasje/skader på belegget i kjeller.

- Det påviste fuktnivå gir grunn til å overvåke konstruksjonen jevnlig for å se utvikling over tid, og eventuelt foreta tiltak for å unngå fuktskader.
- Takstmannen anbefaler at det utføres ytterligere undersøkelser og nødvendige utbedringer. For å forhindre videre skadeutvikling, bør de innførede veggene rives. Gitt alderen på dreneringen, anbefales det at murveggene ikke kles inn, men heller får god luftsirkulasjon for å redusere risikoen for fuktskader.

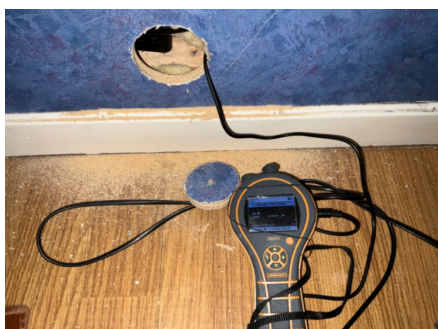
Hulltaking er foretatt, uten å påvise unormale forhold. Hulltaking er foretatt i allrom. Fuktkvotemåling (vekt%) i konstruksjonen ble målt til under 6.
