Leilighet  
Hjerakroken 2 H  
2072 Dal

**Boligens tekniske tilstand:**

**Utført av:**

Dato: 08/07/2025

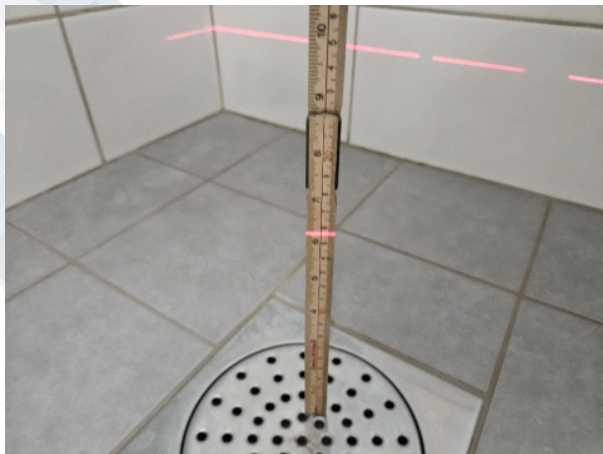
#### TG 1 1.1.2 Overflate gulv

Det er ikke påvist riss og sprekker.  
Det er ikke påvist sprekker i fuger.  
Det er ikke påvist bom (hulrom) under fliser.  
Det er ikke påvist spor etter råteskade, muggvekst eller skadedyr.  
Det er påvist tilfredsstillende fall til sluket.  
Terskel er vurdert som tilfredsstillende.  
Det er påvist tilfredsstillende høydeforskjell fra toppen av sluket til toppen av membranen ved dørterskelen.  
Det er ikke påvist flekker eller andre skader.

Gulvfliser fremstår i grei stand.

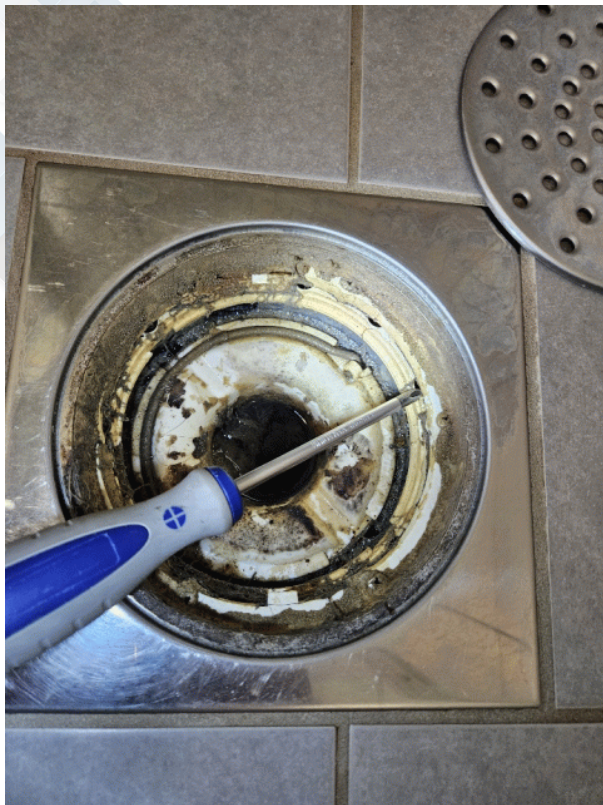
### TG 2 1.1.3 Membran, tettesjiktet og sluk

Det er påvist avvik i forhold til sluk, rørgjennomføringer, mansjetter eller klemring. Se under.

Membranen ligger skjult i konstruksjonen og kan ikke undersøkes uten å gjøre destruktive inngrep ved å demontere fliser. Viktig å merke seg at membran er en bygningsdel som har en naturlig slitasje over tid med en forventet levetid. Fuktsøk inne på flislagte våtrom blir ikke utført da det vil gi uklare indikasjoner på om fukten ligger mellom fliser og membran eller under membran. Det er synlig mansjett under klemring i sluk.

Det ble boret hull fra tilstøtende rom (soverom 2) til bad, det ble målt normalt fuktinnhold i bunnsvill under 5 vekt-%. TG1

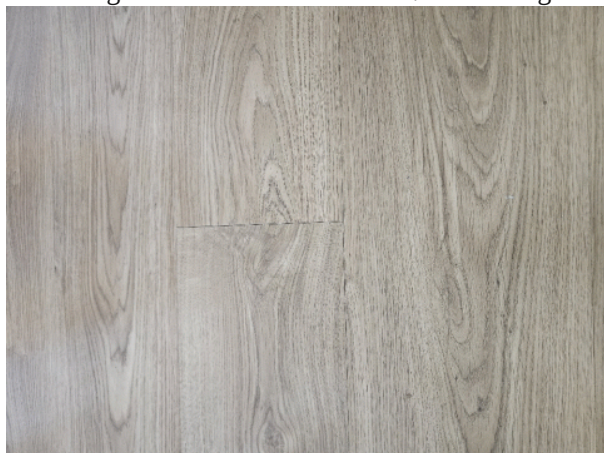
Laminatgulv i boligen fremstår i grei stand, men det er små fuktsveller i skjøter og litt slitemerker på overflaten. TG2

Etasjeskiller: Retningsavvik/hellingsavvik målt lokalt avvik på 5mm til 7mm. TG1

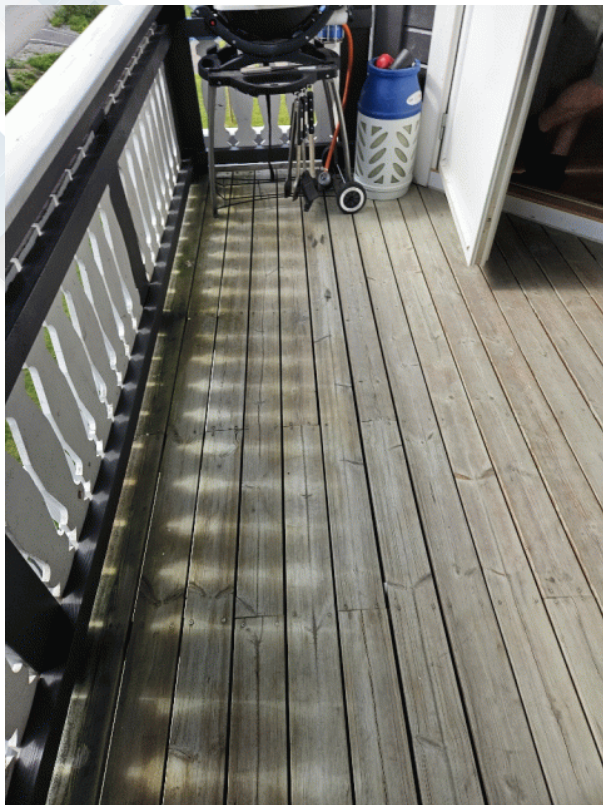
Det er påvist skader, slik som avskalling, deformasjoner, riss, sprekker, råteskader og/eller rust på overflater, se under.

Terrassebord har mye tørrsprekker, grønske og terrassebordene har behov for vask og behandling i nær fremtid.

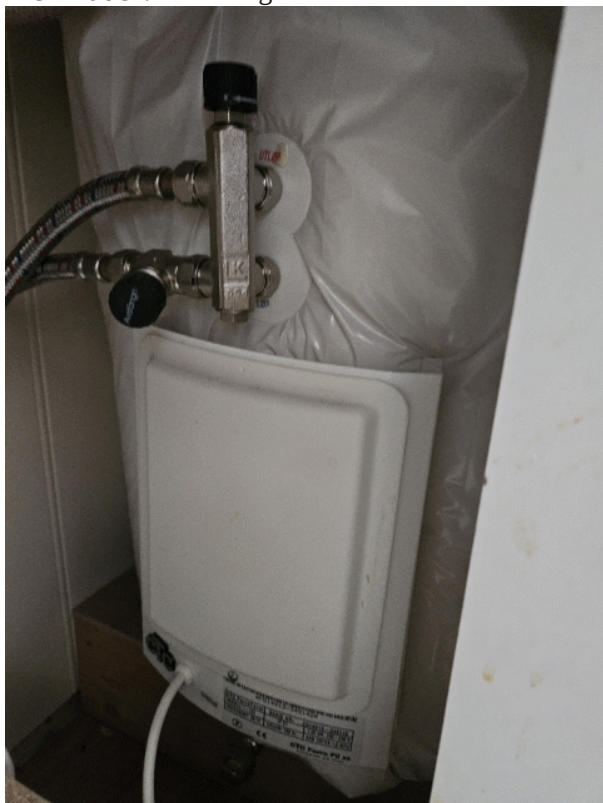
Det er ikke påvist avdrypp og fuktskjolder ved bereder.

Berederen er ikke lekkasjesikret.

Varmtvannsberederen er kun visuelt inspisert. hjemmelshaver melder ingen avvik. TG1
