# Tilstandsrapport

Leilighet

Båstadlundveien 71 B, 1781 HALDEN

Befaringsdato: 04.08.2025

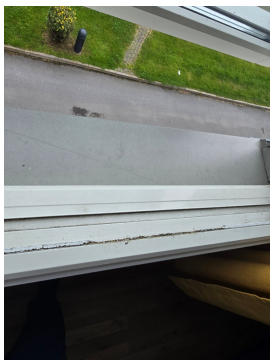
### TG 2 Vinduer

Skader på pakning til vindu på hovedsoverom.

Skifte pakning på soveromsvindu.

Det vil forhindre luftlekkasjer fra utettheter i pakningen mellom karm og ramme.

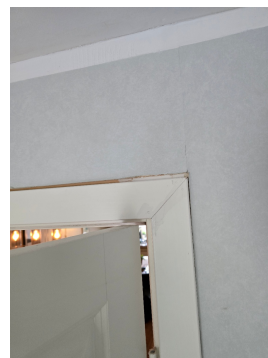
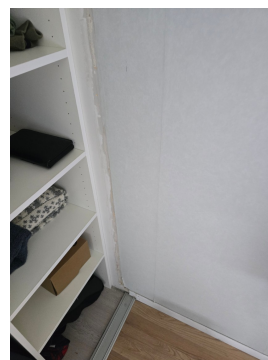
### TG 2 Overflater

Sprekker i overgang vegg/tak på hovedsoverom, samt ufagmessige avslutning av tapet mot skyvedørsgarderobe og gerikt til innerdør.  
Merker i belegg i gang.

Ingen umiddelbart behov for utbedringer.

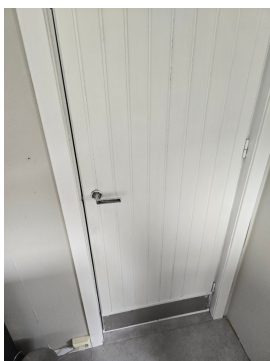
## ! TG 2 Innvendige dører

Dør til boden har en eldre standard.

Ingen umiddelbart behov for utskiftning.
