# Tilstandsrapport

Enebolig

Vikeveien 10, 3090 HOF

Befaringsdato: 11.03.2026

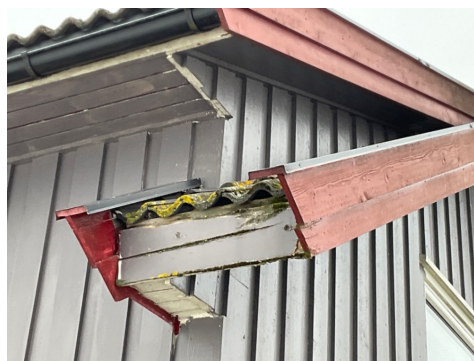
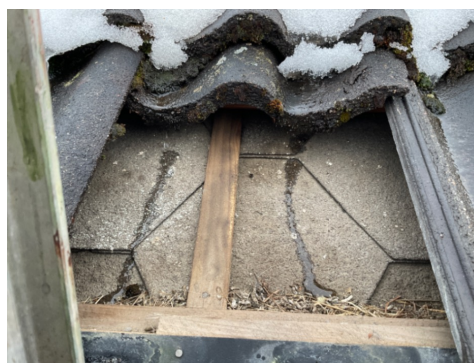
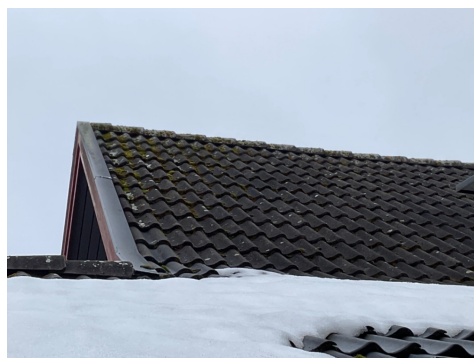
- Mer enn halvparten av forventet brukstid er passert på taktekingen.
- Mer enn halvparten av forventet brukstid er passert på undertak.
- Det er påvist andre avvik:

Forekommer mose og værslitasje. Deler av vindskier samt forkantbord flusser av og er noe preget av værslitasje. Deler av dette skyldes også lekkasjer i takrenne.

- Tidspunkt for utskiftning av undertak nærmer seg.
- Overvåk tilstanden jevnlig. For å få tilstandsgrad 0 eller 1 må tekkingen skiftes ut, men tidspunktet for når dette er nødvendig er vanskelig å si noe om.
- Andre tiltak:
- Når takteking og undertak begynner å bli gamle, øker risikoen for lekkasjer, noe som kan føre til omfattende og kostbare reparasjoner av underliggende konstruksjoner dersom en ikke foretar tiltak på konstruksjonene før dette oppstår.

Vindskier og forkantbord bør vedlikeholdes. Lokal utskifting kan ikke utelukkes.

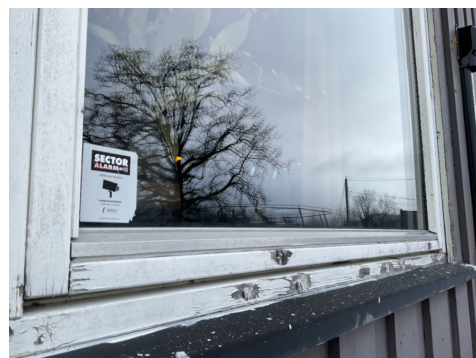
## TG 2 Vinduer

- Det er påvist avvik rundt innsettingsdetaljer.
- Det er påvist noen glassruter som er punktert eller sprukne.
- Karmene i vinduer er slitte og det er sprekker i treverket.

Enkelte vinduer er satt direkte ned på vannbrett. Dette kan over tid føre til fuktskader. Forekommer noe værslitasje og avflassing utvendig på enkelte vinduer.

- Vinduer med punkterte/sprukne glass må påregnes skiftes ut, enten hele vinduet eller kun selve glassene.
- Det bør gjøres tiltak for å lukke avviket.

Vinduer som er satt direkte på vannbrett bør justeres for å hindre fuktinntrengning, da dette over tid kan føre til skader på ramme og omkringliggende konstruksjon.

Værslitte vinduer bør overflatebehandles for å forlenge levetiden og redusere vedlikeholdsbehovet.

Begrenset isoleringsevne og utette pakninger kan medføre økt varmetap og redusert komfort. Det bør vurderes tiltak for å forbedre isoleringsevnen.

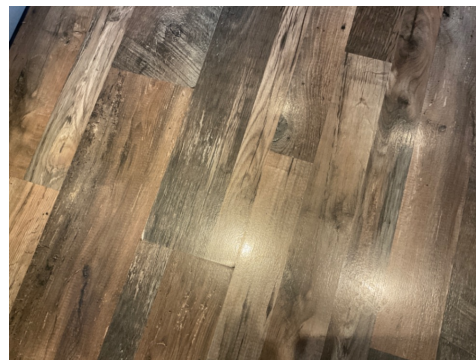
Svelling og mindre skader i skjøter. Forekommer knirk.

Det bør vurderes utbedring av svelling og skader i skjøter, samt tiltak mot knirk, for å unngå ytterligere slitasje og redusert levetid på gulvet.

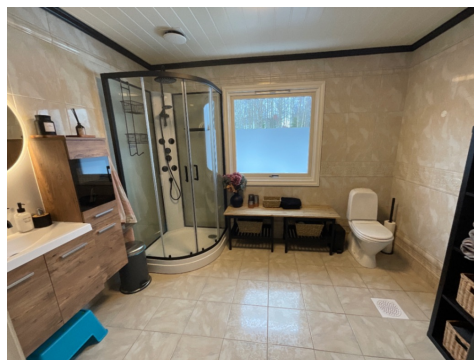
#### TG 2 Overflater vegger og himling

- Det er påvist sprekker i fliser.
- Det er påvist andre avvik:

En flis med sprekk. Hull etter festemateriell. De er tettet.

- Skadet flis er i et område hvor den kun utgjør et estetisk avvik.

Hull etter festemateriell er tettet, men det anbefales å følge med på de for å sikre at tettingen holder. Dette for at det ikke oppstår muligheter for fuktskader eller annen forringelse.

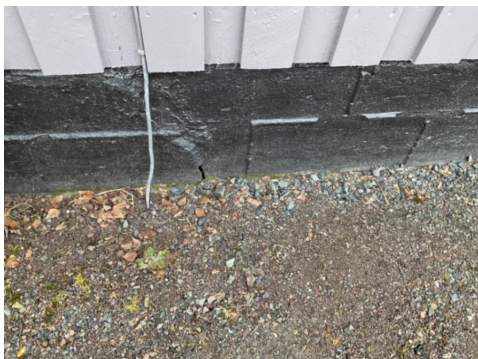
Kun synlig fuktsikring på deler av tilbygg. Denne mangler topplist. Eier opplyser at det ved mye nedbør kan komme vann inn i krypkjeller mot vest via døra.

Da forholdet i kryprom bør forbedres må det foretas ytterligere undersøkelser for å se på muligheter til forbedring av drenering og fuktsikring. Det bør monteres toppliste. Dette for å hindre vann og annet å komme inn på mur.

Tiltakene bør utføres for å hindre inntrenging av vann i krypkjeller og omkringliggende konstruksjoner, noe som kan føre til ytterligere skader.
