# Tilstandsrapport

Enebolig

Vikeveien 10, 3090 HOF

Befaringsdato: 11.03.2026

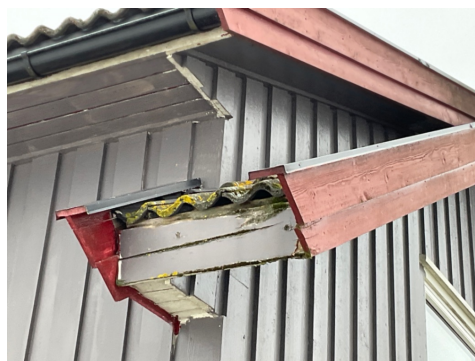
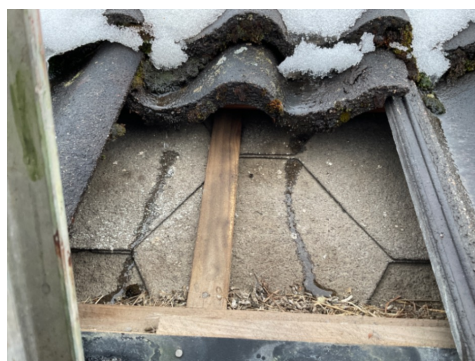
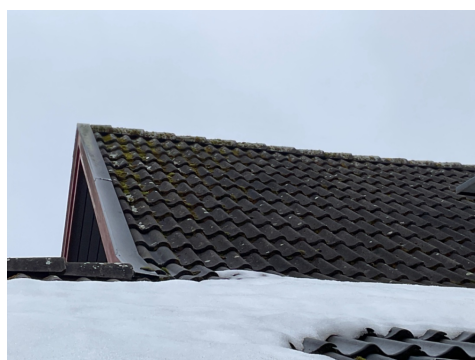
- Mer enn halvparten av forventet brukstid er passert på taktekingen.
- Mer enn halvparten av forventet brukstid er passert på undertak.
- Det er påvist andre avvik:

Forekommer mose og værslitasje. Deler av vindskier samt forkantbord flusser av og er noe preget av værslitasje. Deler av dette skyldes også lekkasjer i takrenne.

- Tidspunkt for utskiftning av undertak nærmer seg.
- Overvåk tilstanden jevnlig. For å få tilstandsgrad 0 eller 1 må tekkingen skiftes ut, men tidspunktet for når dette er nødvendig er vanskelig å si noe om.
- Andre tiltak:
- Når takteking og undertak begynner å bli gamle, øker risikoen for lekkasjer, noe som kan føre til omfattende og kostbare reparasjoner av underliggende konstruksjoner dersom en ikke foretar tiltak på konstruksjonene før dette oppstår.

Vindskier og forkantbord bør vedlikeholdes. Lokal utskifting kan ikke utelukkes.

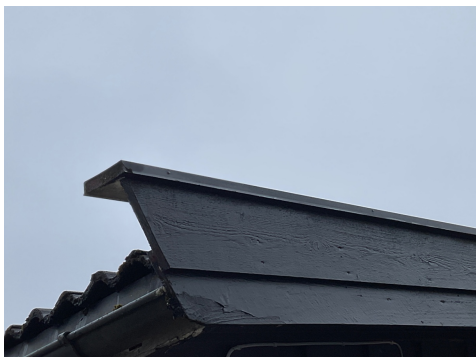
## ! TG 3 Nedløp og beslag

- Det mangler snøfangere på hele eller deler av taket, men det var ikke krav om dette på byggemeldingstidspunktet.
- Mer enn halvparten av forventet brukstid er passert på renner/nedløp/beslag.
- Det er påvist andre avvik:

Skader i flere nedløp. Forekommer avflassing av belegg. Forekommer svetting/lekkasje i skjøter og ender, spesielt mot nord. På samme renne er det noe motfall. På lite utstikk mot syd er det ikke montert takfotbeslag eller takrenne.

Utettheter må utbedres for å hindre vanninntrengning og påfølgende fuktskader i konstruksjonen.

Det bør etableres tilstrekkelig fall for avrenning for å sikre effektiv bortledning av vann og redusere risiko for lekkasjer.

Takfotbeslag og renne/nedløp bør monteres på lite utstikk mot syd for å unngå skader på fasade.

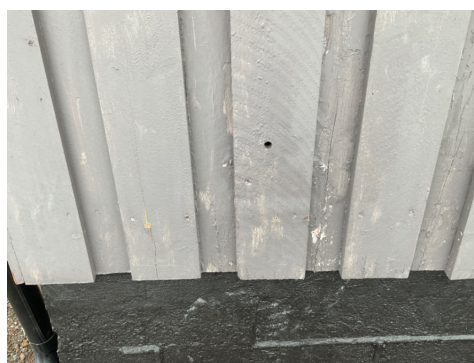
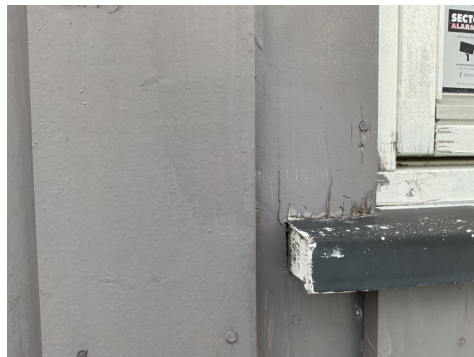
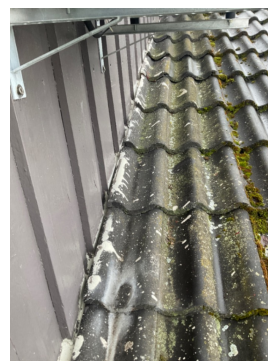
- Det er ingen eller liten lufting i nedre kant av kledning mot grunnmur.
- Det er avvik:

Forekommer sprekker og mindre skader. varierende utlufting. Ved enkelte vannbrett er kledning avsluttet ned på selve brettet. Dette kan over tid føre til råte. Overgang takteking utbygg og vegg er ikke tilfredsstillende utført. Partier uten musetetting. Knevegg på hems er ikke isolert. Utett vindtetting til knevegg mot kott.

Bytte av kledning med sprekker og skader bør vurderes. Om mulig bør utluftingen forbedres der det lar seg gjøre, for å forebygge fukt- og råteskader samt sikre lengre levetid for kledning og tilstøtende konstruksjoner. Normalt skjer dette ved omkledning eller bytte av kledning.

Større spalter mellom beslag/vannbrett og kledning bør etableres for å redusere risiko for fuktskader.

Det bør etableres musetetting for å hindre skadedyr i å komme inn i konstruksjonen.

Knevegg bør isoleres og vindtettes, Vindtettingen på knevegg mot kott bør tettes. Begge tiltak for å unngå varmetap og trekk samt redusere risiko for skader i konstruksjoner.

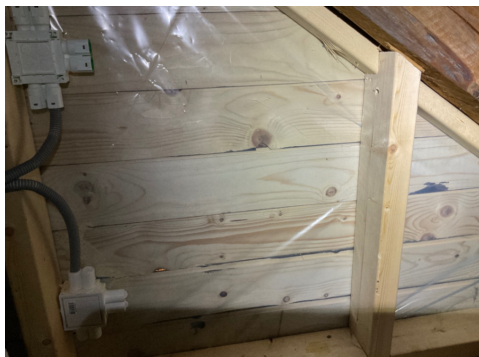
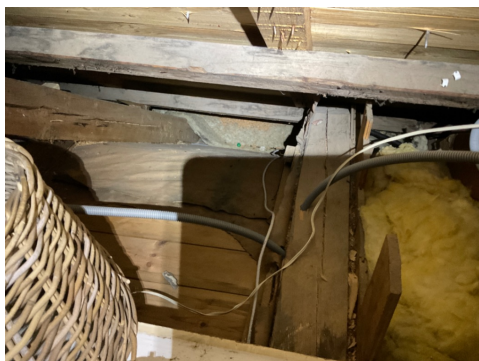
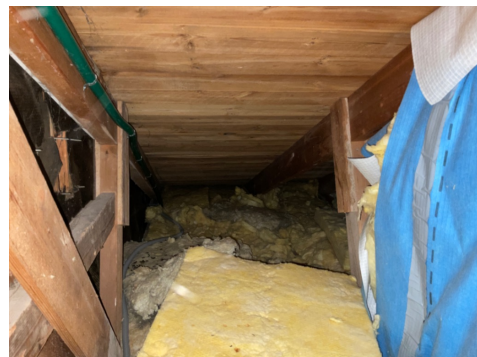
## TG 2 Takkonstruksjon/Loft

Konsekvensen av manglende isolasjon og dampspærre er økt risiko for varmetap, mulighet for kondens og fuktskader i konstruksjoner samt redusert energieffektivitet og levetid på takkonstruksjonen.

Alle himlinger(som mangler) bør isoleres der det er mulig. Dampspærre bør etableres der dette mangler, gjøres normalt ved ombygginger. Utluftingen i takfot på tilbygg bør forbedres for å sikre tilstrekkelig ventilasjon. Begrenset ventilering kan føre til opphopning av fukt og påfølgende skader.

Det bør også etableres bedre tilgang til loftet i tilbygget for å lette fremtidig kontroll og vedlikehold.

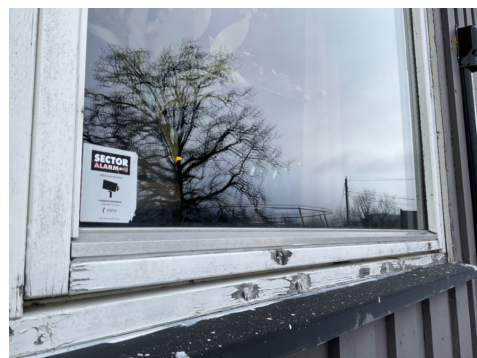
## TG 2 Vinduer

- Det er påvist avvik rundt innsettingsdetaljer.
- Det er påvist noen glassruter som er punktert eller sprukne.
- Karmene i vinduer er slitte og det er sprekker i treverket.

Enkelte vinduer er satt direkte ned på vannbrett. Dette kan over tid føre til fuktskader. Forekommer noe værslitasje og avflassing utvendig på enkelte vinduer.

- Vinduer med punkterte/sprukne glass må påregnes skiftes ut, enten hele vinduet eller kun selve glassene.
- Det bør gjøres tiltak for å lukke avviket.

Vinduer som er satt direkte på vannbrett bør justeres for å hindre fuktinntrengning, da dette over tid kan føre til skader på ramme og omkringliggende konstruksjon.

Værslitte vinduer bør overflatebehandles for å forlenge levetiden og redusere vedlikeholdsbehovet.

Begrenset isoleringsevne og utette pakninger kan medføre økt varmetap og redusert komfort. Det bør vurderes tiltak for å forbedre isoleringsevnen.

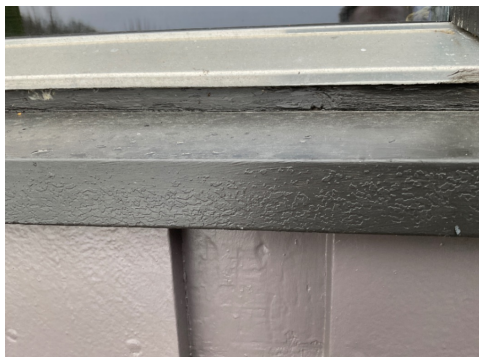
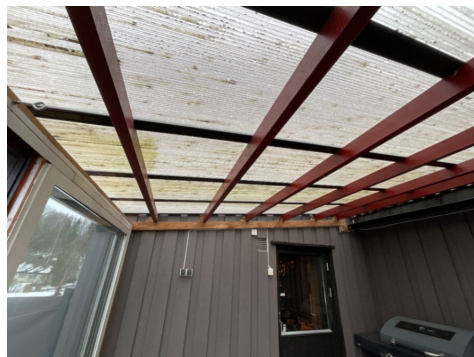
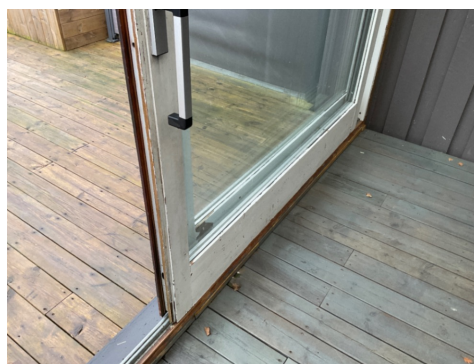
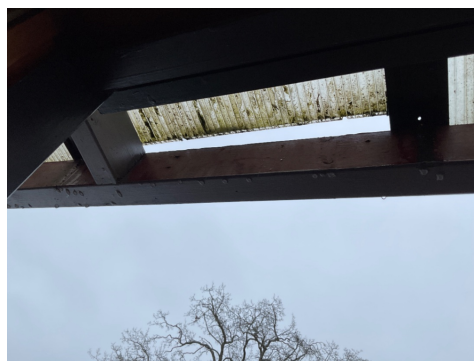
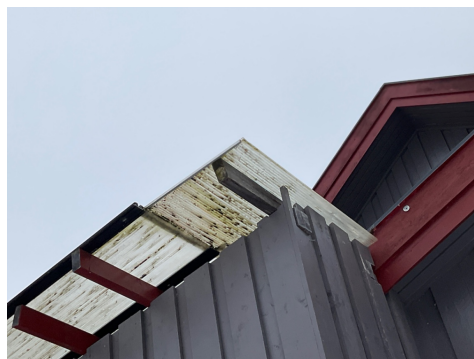
## TG 2 Dører

- Det er påvist andre avvik:

Konsekvensen av manglende utbedring er økt varmetap, redusert komfort og mulig skade på omkringliggende konstruksjon.

Takkonstruksjonen bør forsterkes for å sikre tilstrekkelig bæreevne og stabilitet. Kanalplastplatene må justeres eller skiftes ut slik at de dekker hele konstruksjonen. Avslutningen i bakkant mot øst må ferdigstilles for å hindre vanninntrenging og skader på konstruksjonen. Døren bør justeres for å sikre normal enkel funksjon.

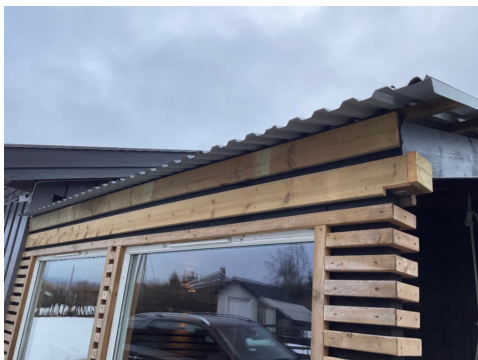
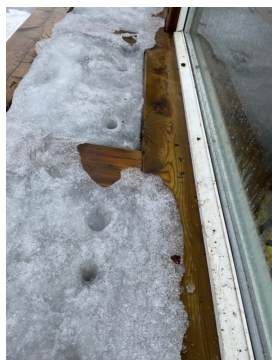
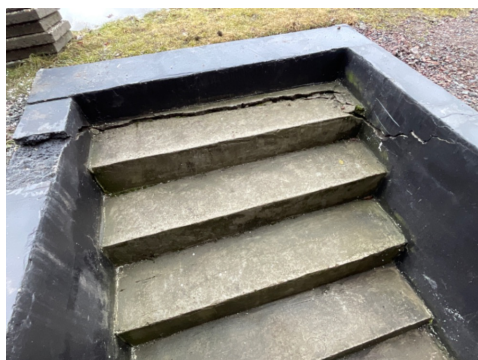
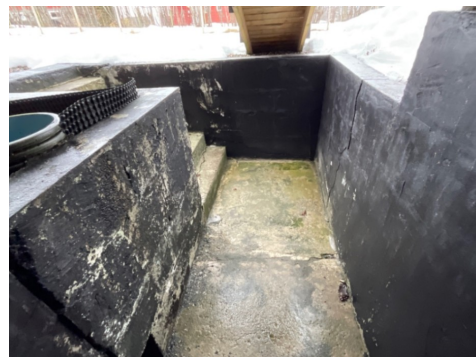
## TG 2 Utvendige trapper

- Det er avvik:

Skader og sprekker i trapper av betong.

Takrenner bør monteres for å hindre at vann renner ned på vegg/blomsterkasser, da dette kan føre til fuktskader.

Vinduer bør heves slik at de ikke står direkte på trebord/blomsterkasser, for å unngå risiko for skader i vinduskarmene.

Sprekker og skader i betong trappene må utbedres for å opprettholde stabilitet og funksjon, samt redusere risiko for videre forringelse.

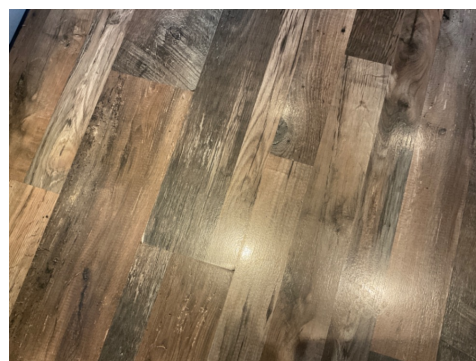
### ! TG 1 Overflater

- Det er avvik:

Svelling og mindre skader i skjøter. Forekommer knirk.

Det bør vurderes utbedring av svelling og skader i skjøter, samt tiltak mot knirk, for å unngå ytterligere slitasje og redusert levetid på gulvet.

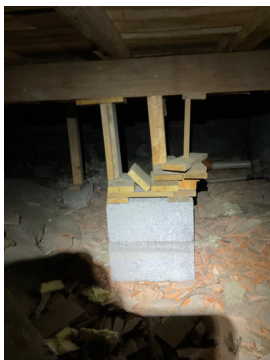
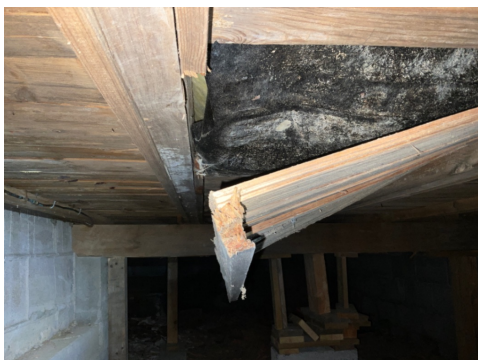
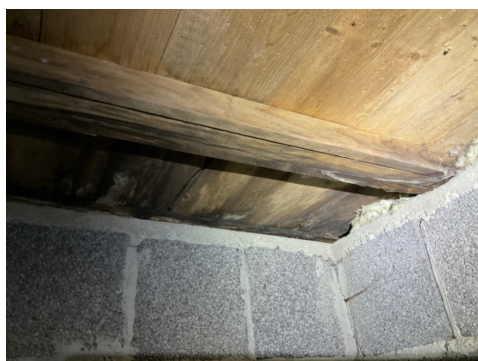
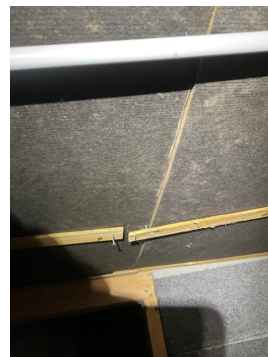
### ! TG 3 Etasjeskille/gulv mot grunn

Målinger 2.etg foretatt i soverom mot vest med henholdsvis 7 og 8 mm planavvik.

Målinger 1.etg foretatt i spisestue og kjøkken med henholdsvis 9 og 8 mm planavvik.

- Det er påvist fuktskader i etasjeskiller
- Det er registrert symptom på sopp/råte.
- Det er avvik:

Råteskader i kryprom mot øst. Her er også noe provisorisk understøttelse. Utett stubbloft i begge kryprom. Det er også registrert noen mindre skjevheter i rom som ikke er målt.

- Det må gjennomføres ytterligere undersøkelser.
- Konstruksjonene må sikres mot råte, sopp og skadedyr.
- Råteskadet treverk må skiftes.
- Tiltak:

Det må foretas ytterligere undersøkelser for å kartlegge omfanget av råteskader. Skadet treverk må byttes ut for å hindre videre utvikling av råte og svekkelse av konstruksjonen. Stubbloft må tettes for å unngå trekk og redusert komfort. Provisorisk understøttelse må erstattes med stabil og varig løsning for å sikre bæreevnen og forhindre mulig svikt i etasjeskillet. Ukjent omfang. Estimert usikkert.

**Kostnadsestimat: 20 000 - 100 000**

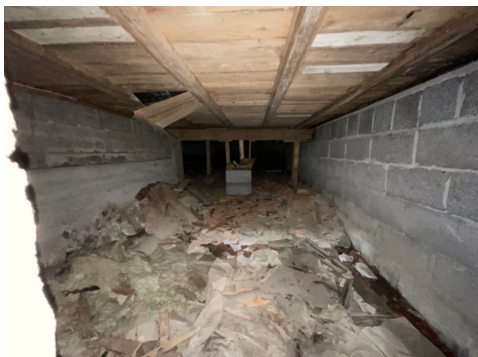
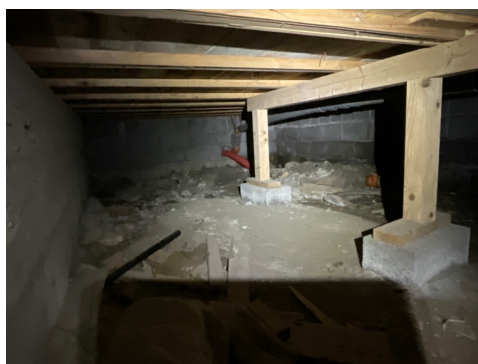
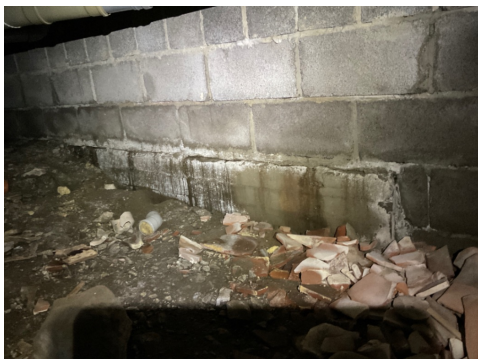
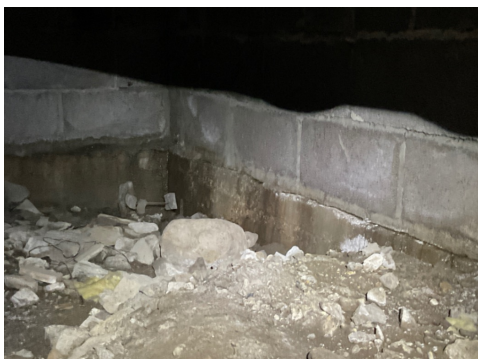
- Det er ikke adkomst til deler av krypkjelleren. Krypjkjeller er kun vurdert i tilgjengelige deler. Krypjkjeller regnes for å være en risikokonstruksjon som er utsatt for fukt- og råteskader i bunnsvill, trebjelkelaget og andre tilstøtende konstruksjoner, på grunn av fuktighet fra grunnen og kondensering ved temperaturforskjeller. Selv om det ikke er avdekket tegn på skader, betyr ikke dette nødvendigvis at det ikke foreligger skader i eller i forbindelse med krypkjelleren.
- Det er ikke tilfredsstillende ventilerings av krypkjeller.
- Det er påvist skader på konstruksjoner i krypkjeller som er forårsaket av råte eller sopp.
- Det er stedvis påvist fuktnivå som tilsier at konstruksjonen kan ha fuktskader.

Tilfeller av råte i kryprom under tilbygg. Noe fukt registrert i grunn på befaringen. Begreset utlufting.

Manglende tiltak kan føre til økt risiko for fukt- og råteskader i bjelkelag, sviller og tilstøtende trekonstruksjoner. Dette gjelder også skjulte skader som ikke nødvendigvis er synlige ved visuell inspeksjon. Krypjkjeller anses som en risikokonstruksjon/løsning og bør vurderes i sammenheng med øvrige konstruksjoner. Ukjent omfang. Estimert usikkert.

- Påviste skader må utbedres.
- Konstruksjonene må sikres mot råte, sopp og skadedyr.
- Bedre ventilerings må etableres.

Alle unødige løse bygningsdeler bør fjernes, og det bør etableres komplett dampspærre mot grunnen. Flere ventiler må monteres for å bedre ventilasjonen. Fukt i grunnen bør ledes ut dersom mulig. Det bør også etableres tilgang til lukkede deler av konstruksjonen for å muliggjøre inspeksjon og vedlikehold. Dette for å oppdaget skader på et tidlig tidspunkt.

**Kostnadsestimat: 20 000 - 100 000**

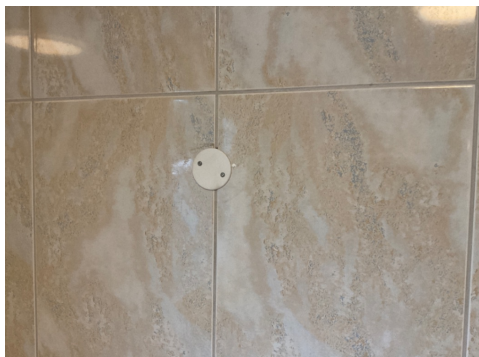
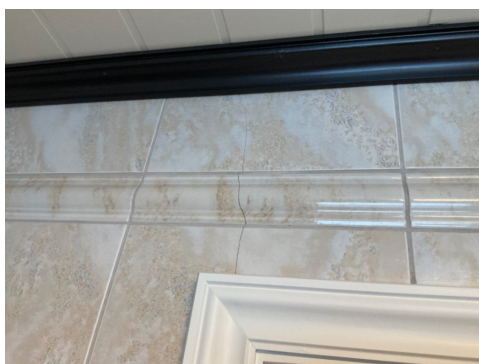
## TG 2 Overflater vegger og himling

- Det er påvist sprekker i fliser.
- Det er påvist andre avvik:

En flis med sprekk. Hull etter festemateriell. De er tettet.

- Skadet flis er i et område hvor den kun utgjør et estetisk avvik.

Hull etter festemateriell er tettet, men det anbefales å følge med på de for å sikre at tettingen holder. Dette for at det ikke oppstår muligheter for fuktskader eller annen forringelse.

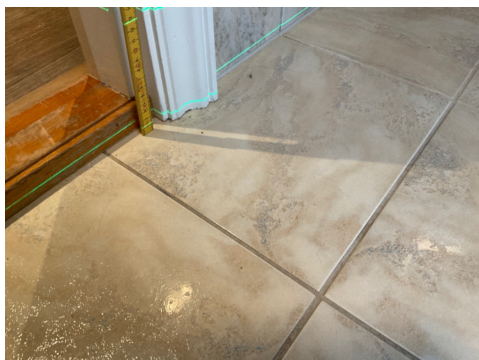
### ! TG 2 Overflater Gulv

- Det er påvist avvik i fallforhold til sluk i forhold til krav i forskrift på byggetidspunktet.

Mangelfullt fall kan føre til at vann ikke ledes effektivt til sluk, noe som øker risikoen for vannansamling og glatt gulv. Fallforhold bør utbedres ved ombygging eller oppgradering for å redusere denne risikoen.

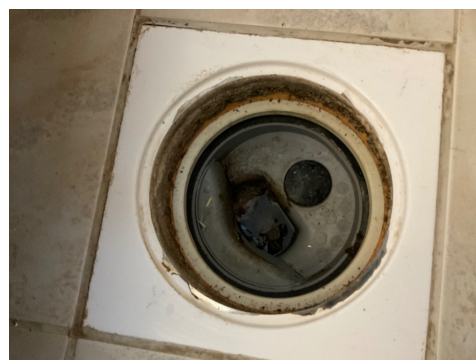
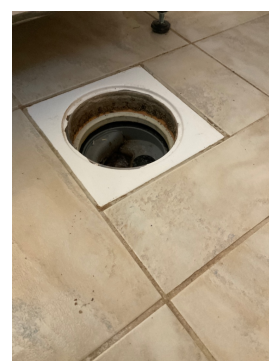
### ! TG 2 Sluk, membran og tettesjikt

- Overvåk tilstanden jevnlig. For å få tilstandsgrad 0 eller 1 må tettesjiktet skiftes ut, men tidspunktet for når dette er nødvendig er vanskelig å si noe om.
- Det er viktig å merke seg at levetiden til en membran varierer basert på kvalitet, installasjon og bruk. Eldre membraner kan bli sprø og sprekke opp, noe som fører til at de mister sin vanntettende funksjon. Dette kan resultere i vannlekkasjer gjennom vegger og gulv og fuktskader.
- Det må gjøres nærmere undersøkelser.

Om mulig bør det konstateres om det er benyttet membran på vegg, da ukjent status medfører usikkerhet. Manglende eller ufullstendig membran øker risiko for fuktskader i tilstøtende konstruksjoner.

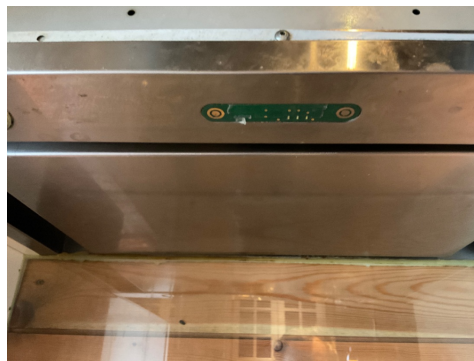
### TG 2 Avtrekk

- Det er påvist andre avvik:

Om mulig montere nytt bryterpanel for sikrere bruk.

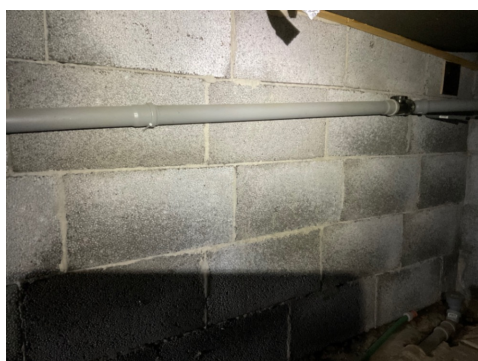
## TG 2 Avløpsrør

- Det er ikke behov for utbedringstiltak siden anlegget fungerer i dag, men ut ifra alder kan skader plutselig oppstå på eldre anlegg.
- Andre tiltak:
- I forbindelse med oppgradering av våtrom vil det være naturlig med utskifting av rør.

Avløp fra kjøkken bør ha permanent innfesting.

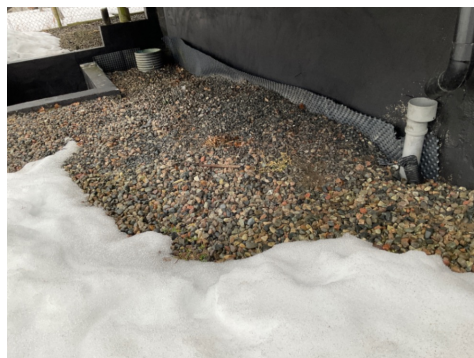
### Fuktsikring og drenering

Kun synlig fuktsikring på deler av tilbygg. Denne mangler topplist. Eier opplyser at det ved mye nedbør kan komme vann inn i krypkjeller mot vest via døra.

Da forholdene i kryprom bør forbedres må det foretas ytterligere undersøkelser for å se på muligheter til forbedring av drenering og fuktsikring. Det bør monteres toppliste. Dette for å hindre vann og annet å komme inn på mur.

Tiltakene bør utføres for å hindre inntrenging av vann i krypkjeller og omkringliggende konstruksjoner, noe som kan føre til ytterligere skader.

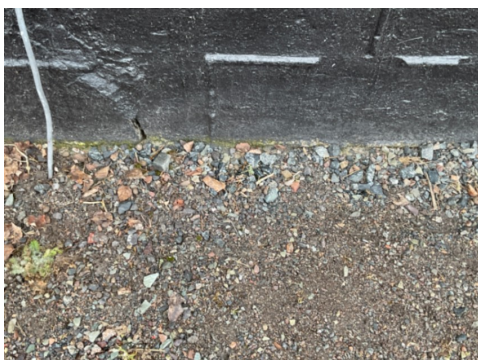
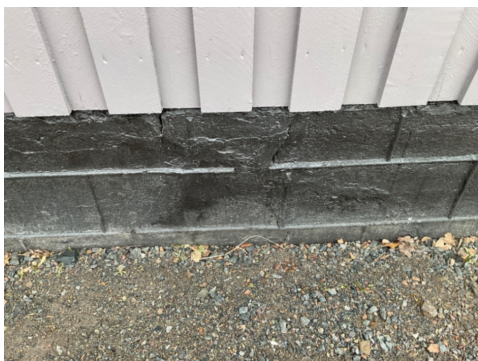
## ! TG 2 Grunnmur og fundamenter

Noen sprekker i eldste mur.

- Lokal utbedring må utføres.

Lokalt utbedring bør gjøres for å holde konstruksjoner stabil og begrense fuktbelastning.
